Tilstandsrapport

Enebolig med tre boenheter.

Movegen 40, 8700 NESNA

Befaringsdato: 01.11.2024

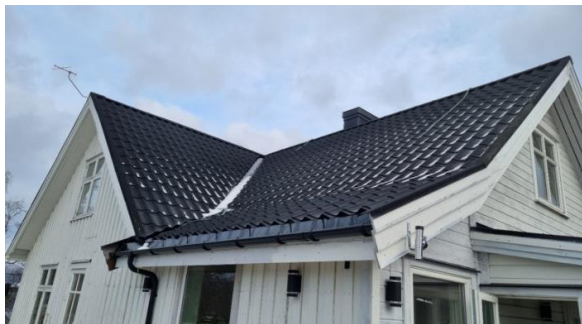
Taktekke på hoveddelen er fra 2017.

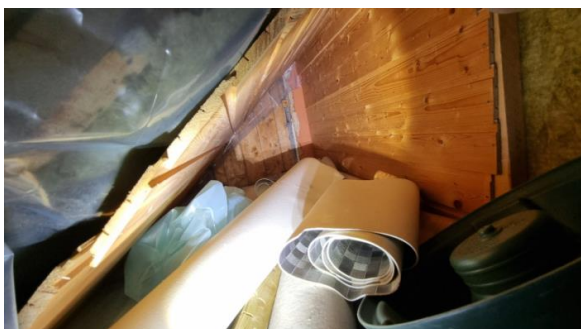
Begrenset mulighet til inspeksjon via knekott.

Ved fremtidig renovring/oppussing av rom tilknyttet takkonstruksjonen, må det gjøres nærmere undersøkelser av tilstand og konstruksjonsoppbygging.

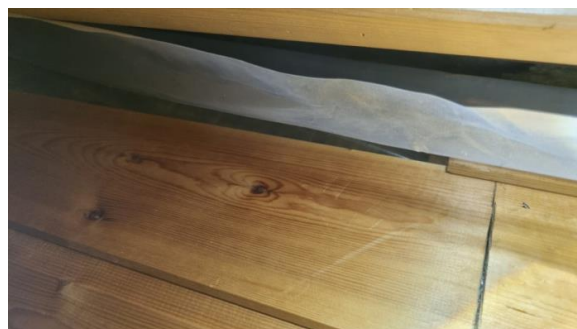
Det ble registrert utettheter i dampsperre i overgang mellom tak og knevegg.

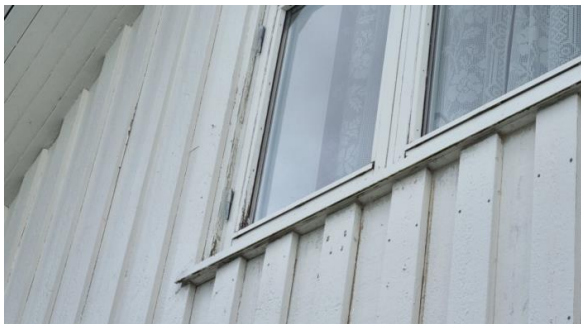
- Det er påvist avvik rundt innsettingsdetaljer.
- Karmene i vinduer er slitte og det er sprekker i trevirket.

Enkelte vinduer er noe utvendig værslitt.

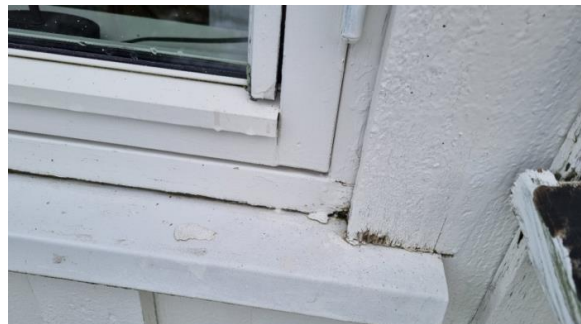
Utvendig omramminger på vinduer er montert helt ned til vannbordet, dette kan føre til vannoppsug/råte i omramming/dekkbord. Det er anbefalt med minimum 6 mm avstand fra nedkant av omramming til det nederste vannbrettet.

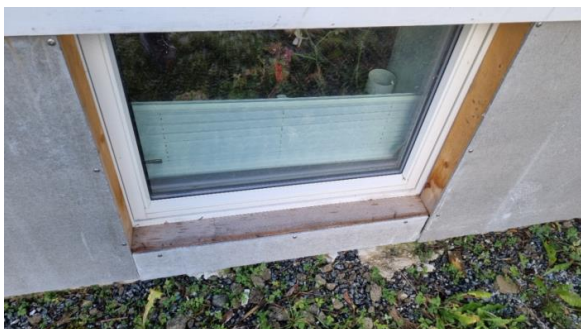
Det mangler beslag i overgang mellom vinduer og grunnmurplater.

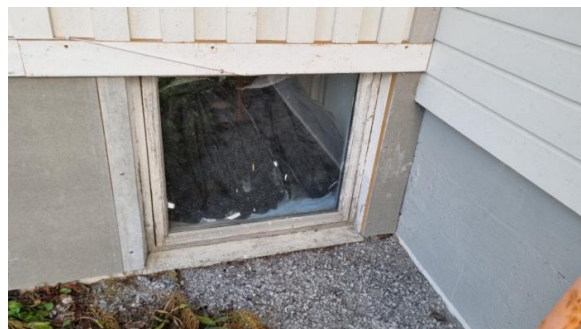
Vindu er værslitt. Det bemerkes at vinduet ligger lavt i forhold til terrenget ved grunnmur.

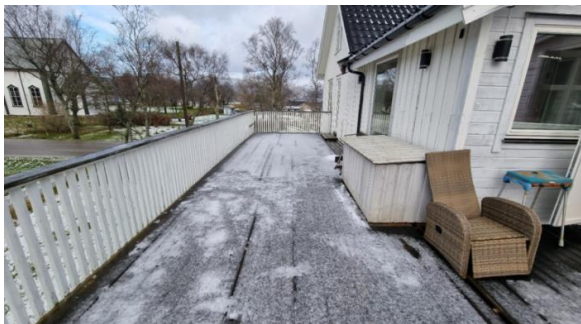
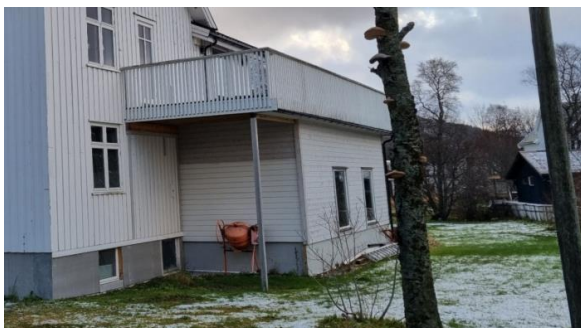
Eier opplyser om at det har tidligere vært lekkasje i tettesjikt/membran (takpapp) på altan over garasje, dette ble utbedret med at det ble montert A-profilerte takplater under tremmedekke. Eier opplyser om at det ikke har vært registrert noen lekkasjer etter dette.

Oversiktsbilde av vestvendt altan.

Det er tettesjikt/membran av A-profilerte takplater med underliggende tettesjikt av takpapp.

Altan ligger delvis over innredet garasje.

Overvåk tilstand i henhold til eventuelle lekkasjer.

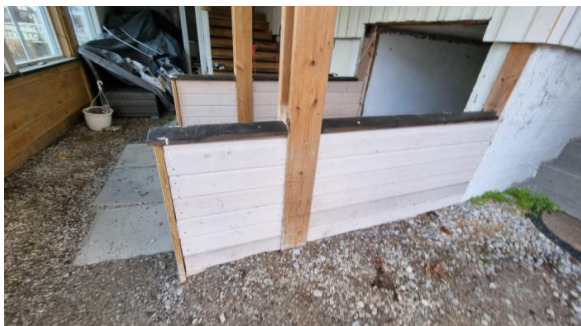
Avvik gjelder for trapp til kjelleretasjen.

Rekkverk/vegger er lavere enn 90 cm.

- Rekkverkshøyde må endres for å tilfredsstille krav på byggemeldingstidspunktet.

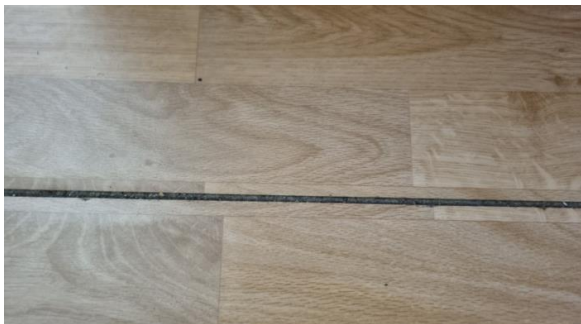
Sprekk i skjøt i laminatgulv.

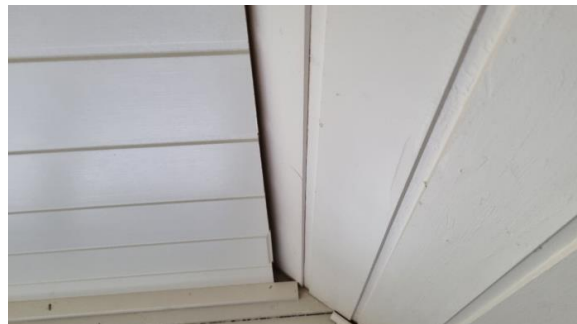
Det mangler taklist/fleksilist.

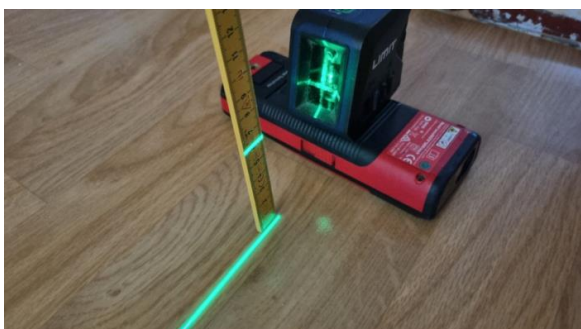
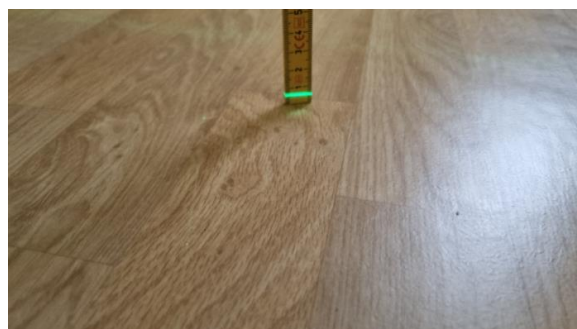
- Målt høydeforskjell på over 20 mm innenfor en lengde på 2 meter. Tilstandsgrad 3 gis med bakgrunn i standardens krav til godkjente måleavvik.
- Målt høydeforskjell på over 30 mm gjennom hele rommet. Tilstandsgrad 3 gis med bakgrunn i standardens krav til godkjente måleavvik.

Største planavvik ble registrert i loftetasjen.

Kontroll av planavvik.

Kostnadsestimat er for oppretting av planavvik, og tar ikke hensyn til:

- Dimensjonering og forsterkning av ekstra vekt som avrettningsmassen vil tilføre.
- Bytting av overflater.
- Endringer knyttet til løfting/heving av dører og åpninger etc.

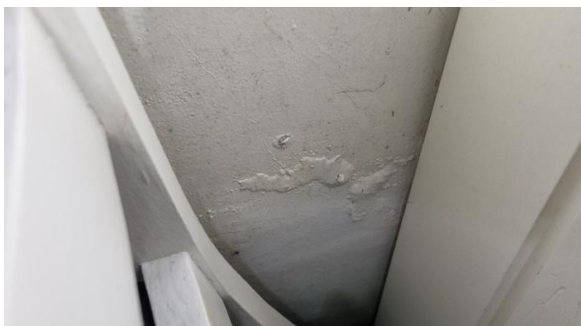
Det er saltutslag i grunnmur.

Overvåk tilstanden.

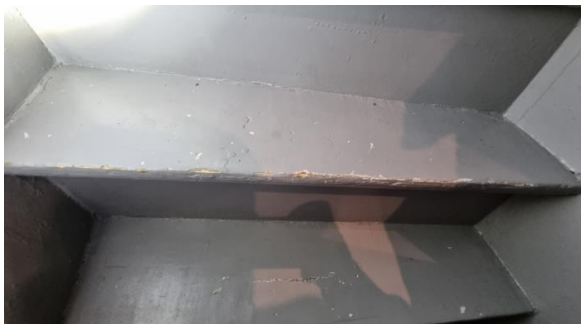
Trapp har noe slitasje.

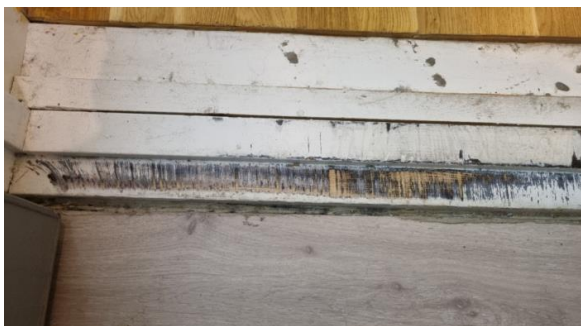
- Det er påvist avvik som tilsier at det bør foretas tiltak på enkelte dører.
- Enkelte av innvendige dører har en del slitasje.

Dør subber i terskel.

- Enkelte dører må justeres.

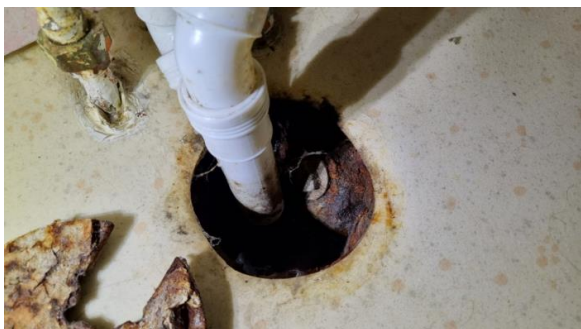
Våtrommet må oppgraderes for å tåle normal bruk etter dagens krav. Med bakgrunn i at badet er av eldre dato og har eldre sluk av soil som har oversteget forventet levealder (25-75 år) og skader/lekkasjer kan oppstå, må badet påregnes oppgradert i tiden som kommer. Det er registrert utettheter rundt avløpsrør for toalett.

Eldre soilsluk.

- Våtrommet må totalrenoveres. Alle forhold med tettesjikt, våtsone, sluk m.m. må dokumenteres.

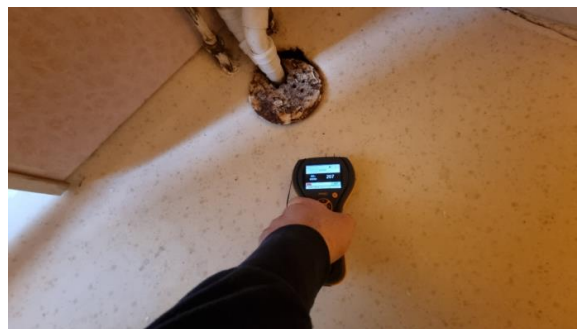
Det ble fuktmålt ved befaring, svakt forhøyet fuktverdi ble registrert.

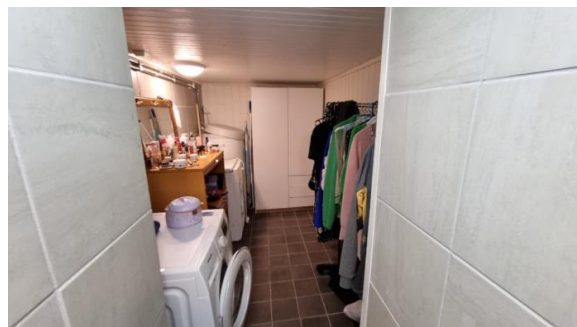
Oversiktsbilde av del benyttet til vaskerom. Det bemerkes at denne delen har ikke måleverdig takhøyde.

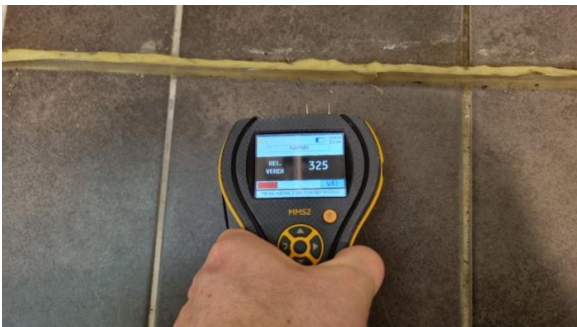
Det er ikke tilfredsstillende lokalt fall til sluk i dusjnise, dette fører til noe vannsamling på gulvet ved servantskap. Det ble fuktmålt ved befaring, forhøyde fuktverdier ble registrert.

Det ble registrert forhøyde fuktverdier.

Overvåk fuktverdier i gulvet.

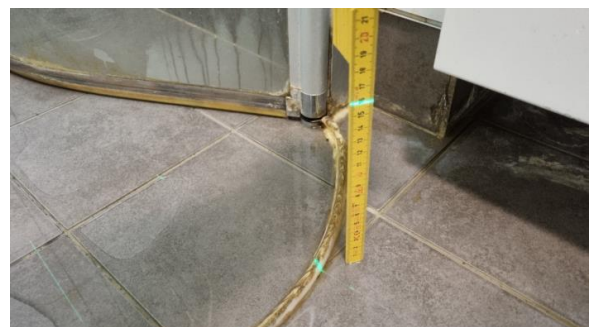
- Det er mulighet for at det kan forekomme vannlekkasje på våtrommet hvor vann ikke vil gå til sluk.

Vann renner bort fra sluk i dusjnise.

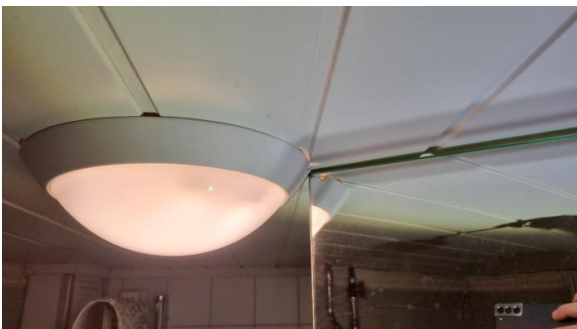
Dør for speilskapet treffer taklampen hvis man åpner døren helt.

Tiltak for å lukke avviket bør påregnes.

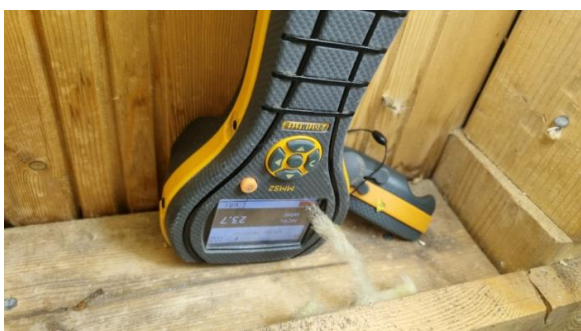
Det ble registrert forhøyde fuktverdier i bunnsvill (i tilstøtende bod).

Det ble registrert forhøyde fuktverdier i bunnsvill.

Nærmere undersøkelser anbefales.

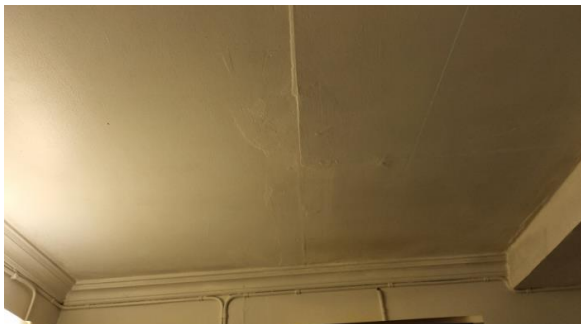
Det er sprekk/ synlige plateskjøter i himling.

Det er ikke nødvendig med noen umiddelbare tiltak for å lukke avviket, da dette bare er kosmetisk og ikke har noen betydning for bruksfunksjonen.

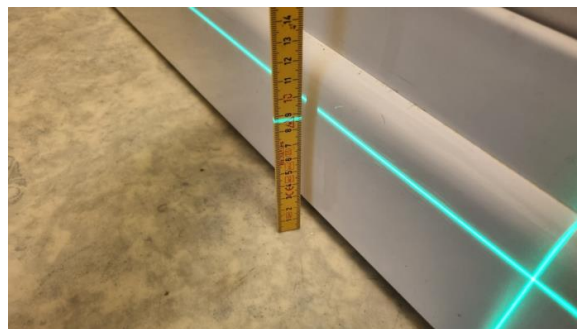
Det ble registrert svakt motfall.

For å få tilstandsgrad 0 eller 1 må gulvet bygges om for å få riktig fall mot sluk. Dette vil imidlertid sjelden være økonomisk rasjonelt som et enkeltstående tiltak. Ved en eventuell renovering bør man påse at badet bygges med riktig/tilfredsstillende fall mot sluk.

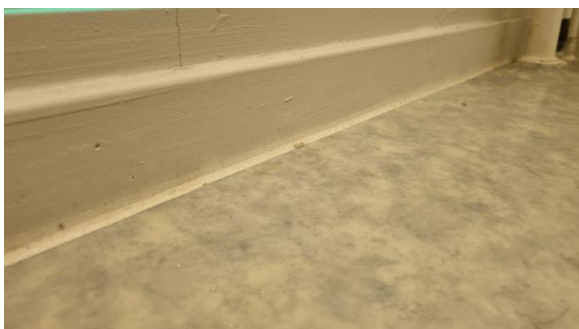
Det bemerkes at tettesjikt (belegg) ikke har oppkant på vegg, ved en eventuell lekkasje vil vann kunne renne inn i tilstøtende rom.

Det bemerkes at tettesjikt (belegg) ikke har oppkant på vegg.

Utskifting av tettesjikt (belegg) anbefales.

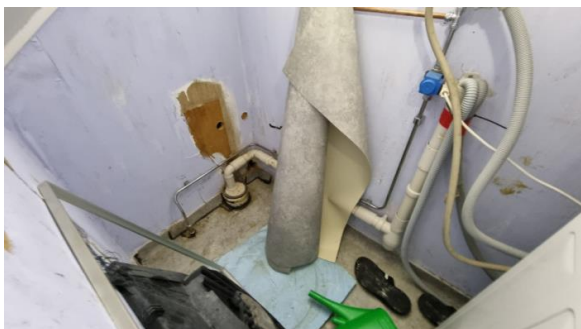
Overflater er av eldre dato.

- Våtrommet må totalrenoveres. Alle forhold med tettesjikt, våtzone, sluk m.m. må dokumenteres.

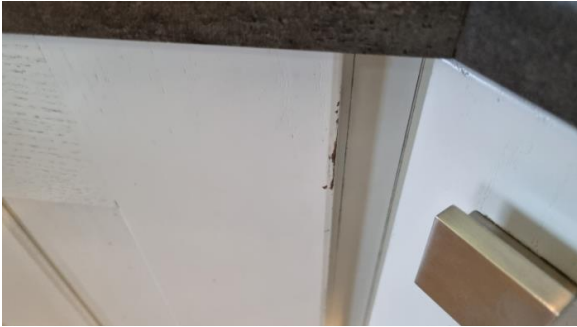
Slitasje i front.

Det er ikke nødvendig med noen umiddelbare tiltak for å lukke avviket, da dette bare er kosmetisk og ikke har noen betydning for bruksfunksjonen.

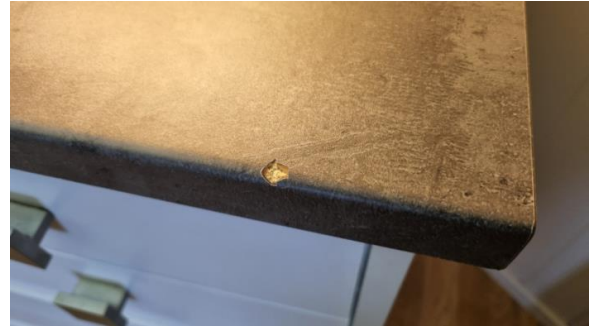
Sår/hakk i benkeplate.

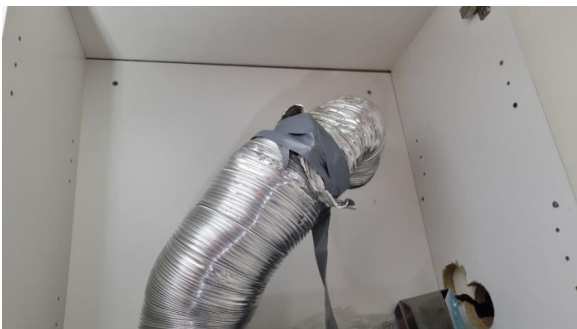
Det er utettheter i avtrekksrør for ventilator.

Avviket må utbedres.

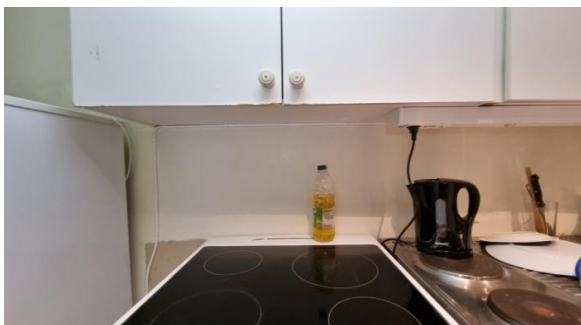
Det er manglende forsert mekanisk avtrekk fra kokesone i kjøkkenet.

- Mekanisk avtrekk bør etableres.

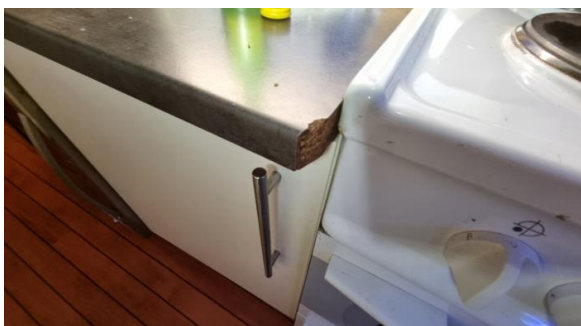
Det mangler kantbånd på benkeplate.

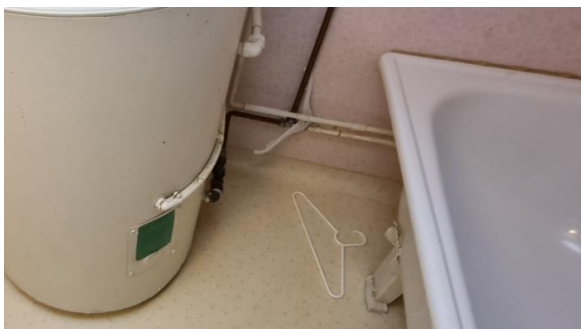
Eldre vannledninger av kobber på bad i loftetasjen.

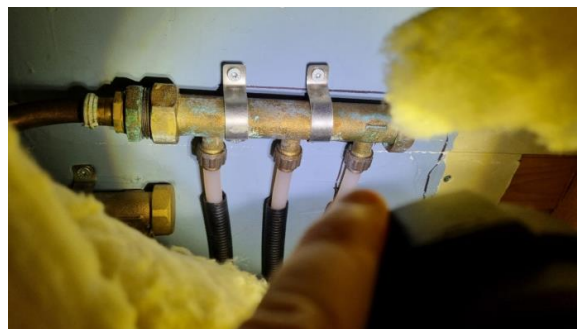
Det er påvist at eventuelt lekkasjevann fra rør i rør system ikke ledes til sluk eller annen kompenserende løsning, samt at det mangler tettemuffer i enden av varerør på rør-i-rør-system.

- Det må monteres tettemuffer i enden av varerørene.
- Rørkurser på rør-i-rør system bør merkes.
- Det bør foretas tiltak på anlegget som sikrer bedre løsning på eventuelt lekkasjevann fra rør i rør system.

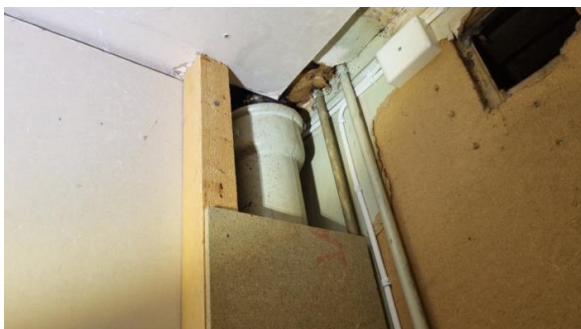
Det er avløpsrør av soil fra bad i loftetasjen.

- I forbindelse med oppgradering av våtrom vil det være naturlig med utskiftning av rør.

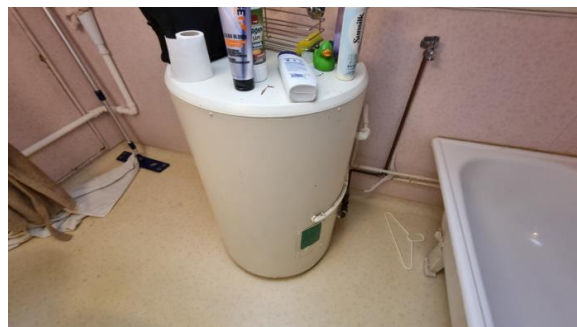
Varmtvannsbereder av eldre dato på bad i loftetasjen.

Utskifting av varmtvannsbereder på påregnes i nærmeste fremtid.
