Movegen 40, 8700 NESNA

Det som tidligere var Bankbygget på Nesna selges nå! Meget stor tomt og solide leieinntekter.

Tilstandsrapport

Befaringsdato: 01.11.2024

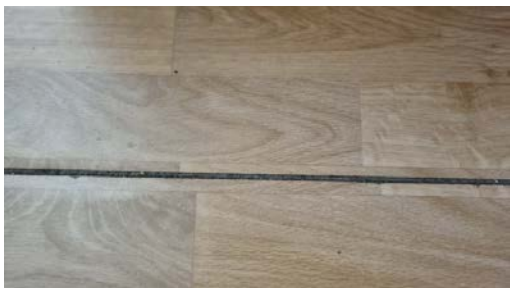
Sprekk i skjøt i laminatgulv.

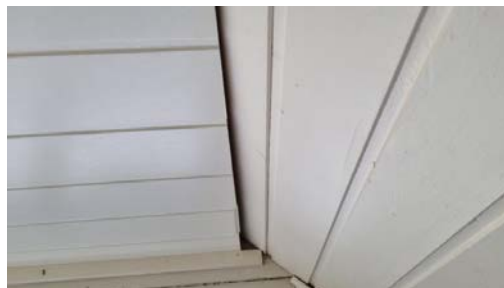
Det mangler taklist/fleksilist.

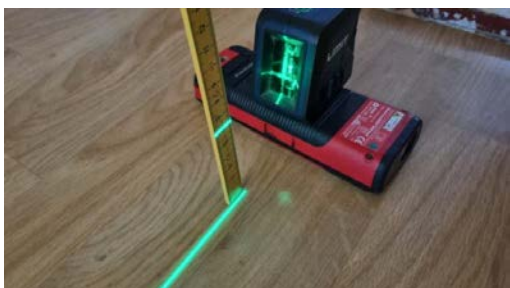
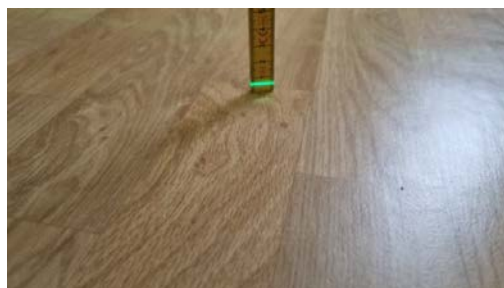
- Målt høydeforskjell på over 20 mm innenfor en lengde på 2 meter. Tilstandsgrad 3 gis med bakgrunn i standardens krav til godkjente måleavvik.
- Målt høydeforskjell på over 30 mm gjennom hele rommet. Tilstandsgrad 3 gis med bakgrunn i standardens krav til godkjente måleavvik.

Største planavvik ble registrert i loftetasjen.

Kontroll av planavvik.

Kostnadsestimat er for oppretting av planavvik, og tar ikke hensyn til:

- Dimensjonering og forsterkning av ekstra vekt som avrettningsmassen vil tilføre.
- Bytting av overflater.
- Endringer knyttet til løfting/heving av dører og åpninger etc.

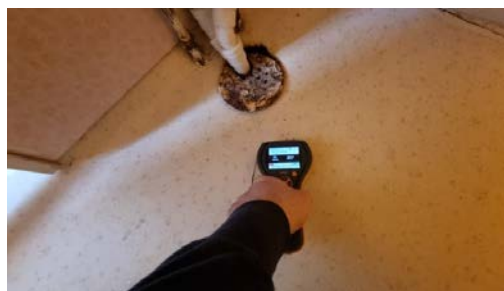
Det ble fuktmålt ved befarings, svakt forhøyet fuktverdi ble registrert.

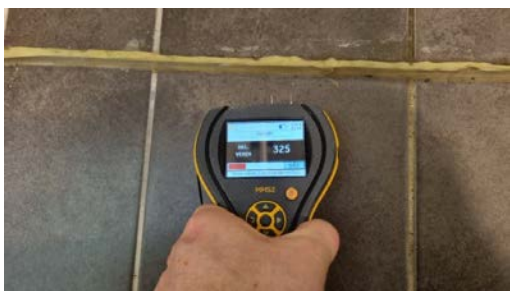
Det ble registrert forhøyde fuktverdier.

Overvåk fuktverdier i gulvet.

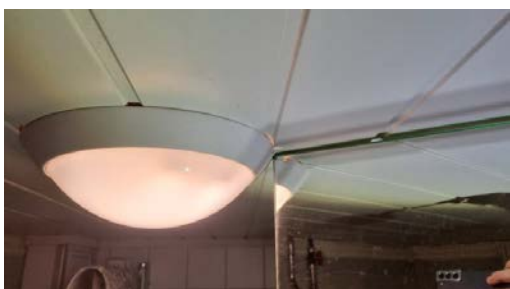
Dør for speilskapet treffer taklampen hvis man åpner døren helt.

Tiltak for å lukke avviket bør påregnes.

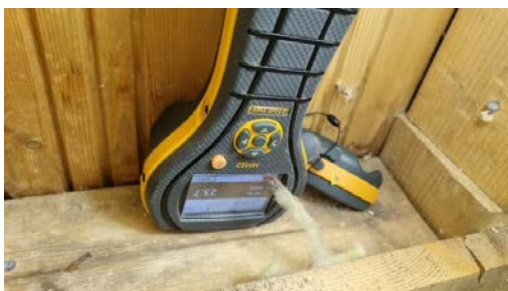
Det ble registrert forhøyde fuktverdier i bunnsvill.

Nærmere undersøkelser anbefales.

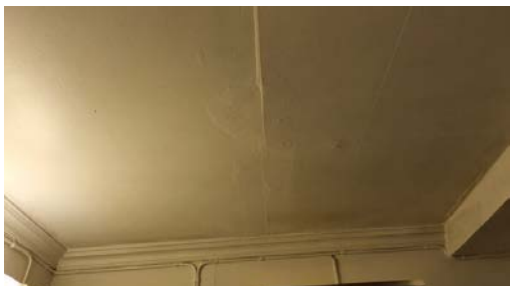
Det er sprekk/ synlige plateskjøter i himling.

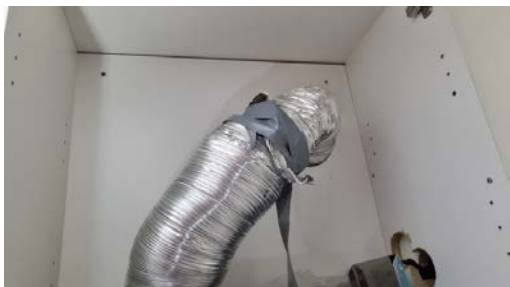
Det er utettheter i avtrekksrør for ventilator.

Avviket må utbedres.

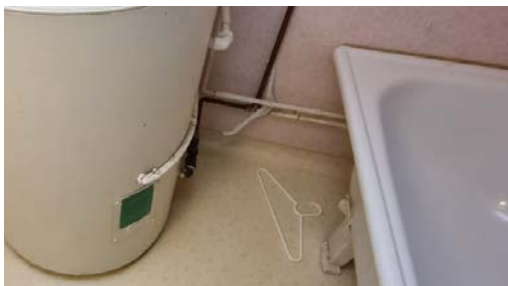
Eldre vannledninger av kobber på bad i loftetasjen.

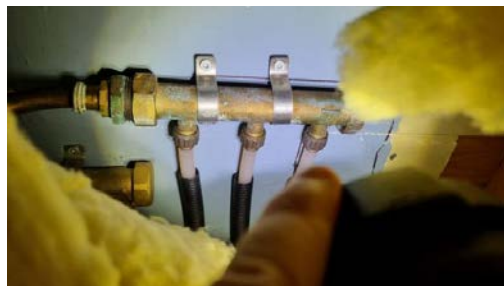
Det er påvist at eventuelt lekkasjevann fra rør i rør system ikke ledes til sluk eller annen kompenserende løsning, samt at det mangler tettemuffer i enden av varerør på rør-i-rør-system.

- Det må monteres tettemuffer i enden av varerørene.
- Rørkurser på rør-i-rør system bør merkes.
- Det bør foretas tiltak på anlegget som sikrer bedre løsning på eventuelt lekkasjevann fra rør i rør system.
