Tilstandsrapport

Enebolig

Tyrihjellveien 389, 1960 LØKEN

Befaringsdato: 13.02.2026

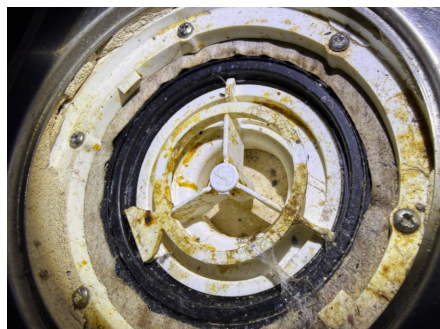
- Til tross for avviket i fall/høydeforskjell til sluk, vil gulvet fortsatt kunne lede vann mot sluket, men med redusert effektivitet. Dette kan potensielt øke risikoen for vannansamling i enkelte områder av badet.

- Overvåk tilstanden jevnlig. For å få tilstandsgrad 0 eller 1 må tettesjiktet skiftes ut, men tidspunktet for når dette er nødvendig er vanskelig å si noe om.
- Det er viktig å merke seg at levetiden til en membran varierer basert på kvalitet, installasjon og bruk. Eldre membraner kan bli sprø og sprekke opp, noe som fører til at de mister sin vanntettende funksjon. Dette kan resultere i vannlekkasjer gjennom vegger og gulv og fuktskader.
