# Tilstandsrapport

Enebolig

Nygata 15 , 7300 ORKANGER

Befaringsdato: 22.01.2026

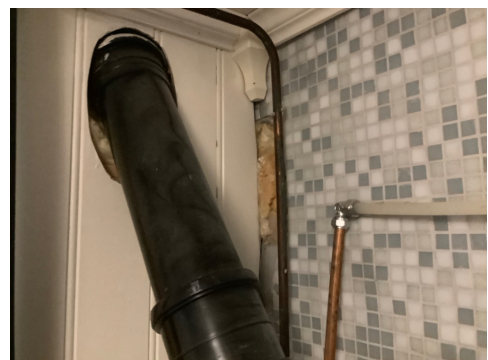
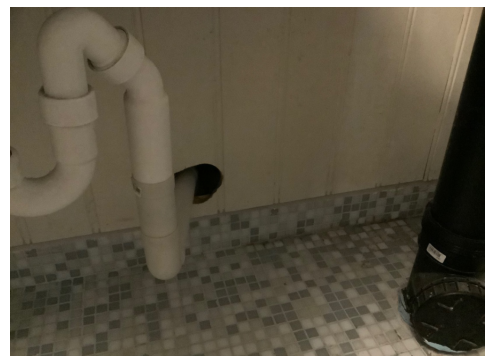
#### 🔧 TG 2 Overflater vegger og himling

Veggene har baderomsplater.

- Våtromsplater er ikke montert fagmessig.

- Dersom våtromsplatene ikke er montert fagmessig, kan dette medføre utettheter som øker risikoen for fukttinntrengning bak platene. Over tid kan dette føre til oppfukning av tilstøtende konstruksjoner, noe som kan resultere i råteskader, muggvekst og eventuelle lekkasjer.

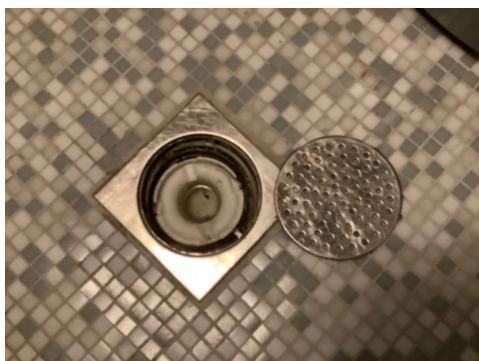
## TG 2 Sluk, membran og tettesjikt

Det er plastsluk og smøremembran med ukjent utførelse.

- Mer enn halvparten av forventet brukstid er passert på membranløsningen.

- Det er viktig å merke seg at levetiden til en membran varierer basert på kvalitet, installasjon og bruk. Eldre membraner kan bli sprø og sprekke opp, noe som fører til at de mister sin vanntettende funksjon. Dette kan resultere i vannlekkasjer gjennom vegger og gulv og fuktskader.

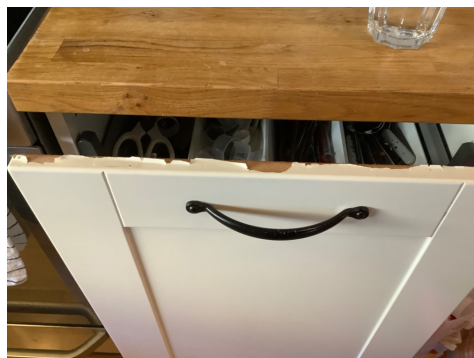
## TG 2 Overflater og innredning

Kjøkkenet har parkett på gulv og plater på vegger. Ventilator over stekesone.

- Det er påvist fuktskjolder i overflater.

Lokal utbedring / oppgradering må påregnes.

Kostnadsestimat: Under 20 000
