# Tilstandsrapport

📍 Dynekilgata 19 A, 0569 OSLO

# gnr. 226, bnr. 9

Befaringsdato: 18.04.2024

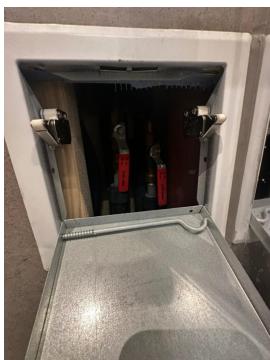
Stoppekraner plassert på bad

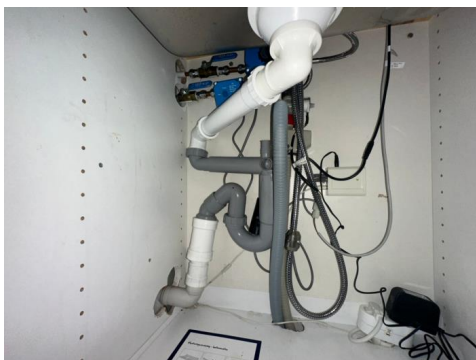
Røropplegg i kjøkkenbenk med Waterguard

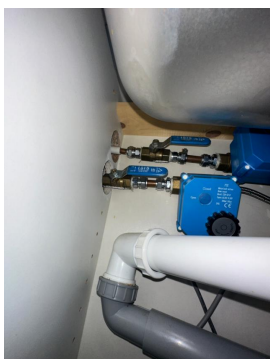
Stoppekran plassert på kjøkken

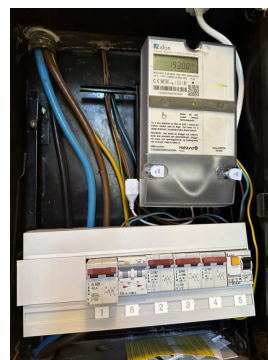
**Det er observert tilkobling av oppvaskmaskin, og Waterguard via skjøteledning. Oppgradering med fast kontakt anbefales.**

Sikringsskap med automatsikringer.
