# Tilstandsrapport

Enebolig

Sannesveien 648, 3750 DRANGEDAL

Rapportdato: 11.05.2026

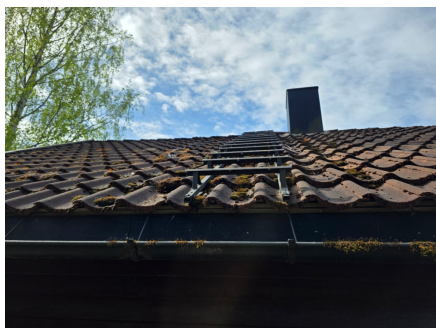
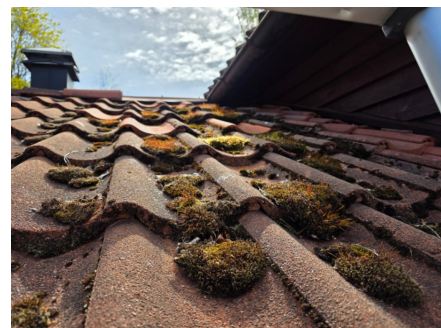
Taktekingen er av betongtakstein. Taket er besiktiget fra takfot i stige. Siden taket (takkonstruksjon, takteking og skorstein) kun er observert fra takfot i stige, er vurderingen begrenset av dette. Det er ikke sikkerhetsmessig forsvarlig å bevege seg ut på taket. Selv om det ikke er avdekket skader under befaringen, betyr ikke dette at det ikke foreligger skader som en besiktigelse på taket kan avdekke. Vær oppmerksom på denne risikoen. En undersøkelse på taket kan utføres av en fagperson under tilstrekkelige sikkerhetsforhold.

- Overvåk tilstanden jevnlig. For å få tilstandsgrad 0 eller 1 må tekingen skiftes ut, men tidspunktet for når dette er nødvendig er vanskelig å si noe om.
- Når takteking og undertak begynner å bli gamle, øker risikoen for lekkasjer, noe som kan føre til omfattende og kostbare reparasjoner av underliggende konstruksjoner dersom en ikke foretar tiltak på konstruksjonene før dette oppstår.

Det anbefales å få utført en grundigere inspeksjon av taket av fagperson under sikre forhold, for å avdekke eventuelle skjulte skader.

Videre bør det vurderes å rengjøre taket for mose og overvåke tilstanden jevnlig, da mose kan holde på fuktighet og føre til frostsprengning og ytterligere skade på takstein.

På grunn av takets alder og slitasje bør det påregnes behov for utskiftning eller større vedlikehold på sikt, for å unngå lekkasjer og følgeskader på underliggende konstruksjoner.

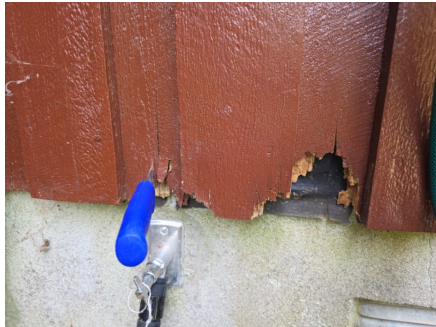
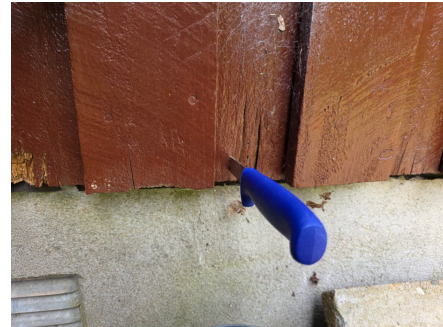
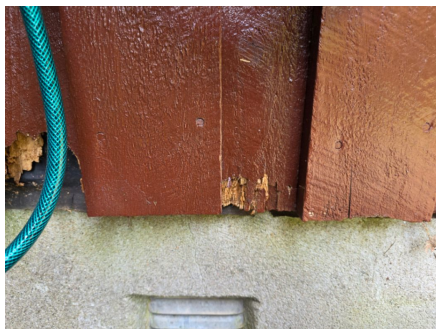
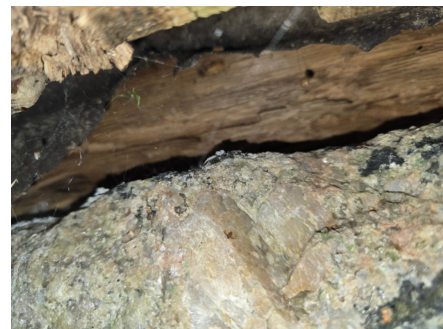
## Veggkonstruksjon

- Det er påvist betydelige råteskader i bordkledningen.
- Det er værslitt/oppsprukket trevirke/trepaneler.

Det er påvist omfattende råteskader i bunnen av kledningen til venstre for inngangspartiet.

Det var begrenset tilgang til bunnstokken bak kledningen, men der det var mulig å inspisere, fremstod bunnstokken stedvis som råteskadet.

- Råteskader i bordkledningen vil fortsette å utvikle seg både i tilliggende bordkledning og til bakenforliggende veggkonstruksjon, dersom en ikke foretar tiltak.
- Råteskadet trekledning må skiftes ut.

Det bør gjennomføres ytterligere undersøkelser for å avdekke omfanget av råteskader, spesielt på bunnstokken bak kledningen.

Omfattende råteskader må utbedres for å hindre videre forringelse av konstruksjonen og redusere risikoen for svekket bæreevne og fuktskader i veggkonstruksjonen.

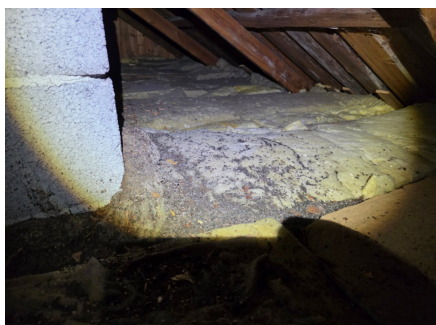
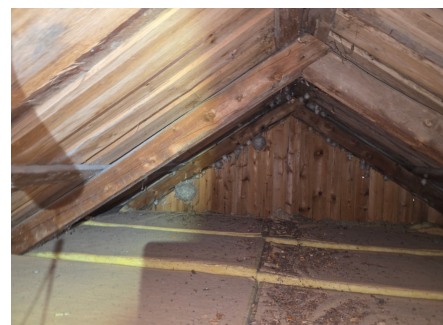
## Takkonstruksjon/Loft

- Det er påvist fuktskjolder/skader i takkonstruksjonen.
- Det er registrert symptom på aktivitet fra skadedyr.

Det er registrert betydelige mengder muselort på loftet, noe som indikerer omfattende og langvarig aktivitet fra mus. Isolasjonen er stedvis skadet som følge av gnaging. Det anbefales tiltak mot skadedyr samt utskifting av skadet isolasjon. Omfanget av skader på isolasjon og underliggende konstruksjoner bør kartlegges nærmere av fagperson.

Det er påvist noe fuktskjolder i undertaket, men det ble ikke målt forhøyede fuktverdier på tilgjengelige steder fra loftsluken på befaringsdagen.

Det bør iverksettes tiltak for å hindre videre aktivitet fra skadedyr, samt utskifting av skadet isolasjon.

Omfanget av skader på isolasjon og underliggende konstruksjoner bør kartlegges nærmere av fagperson for å avdekke eventuelle følgeskader.

Fuktskjolder i undertaket bør undersøkes nærmere for å avdekke årsak og eventuelt behov for utbedring.

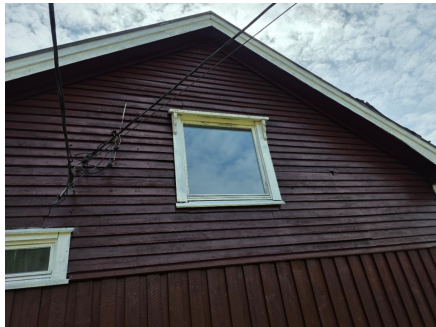
## TG 2 Vinduer

- Det er påvist at enkelte vinduer er vanskelig å åpne/lukke.
- Det er påvist noen glassruter som er punktert eller sprukne.
- Karmene i vinduer er slitte og det er sprekker i trevirket.

Punkterte isolerglass og slitte vinduer bør vurderes for utskifting for å unngå varmetap, redusert energieffektivitet og risiko for fuktskader i omkringliggende konstruksjoner.

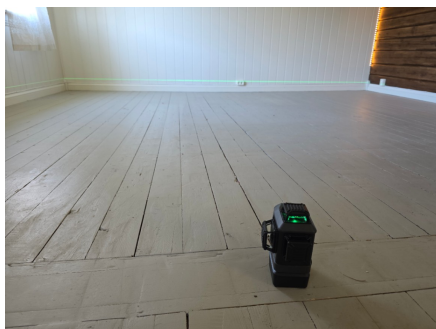
## TG 3 Etasjeskille/gulv mot grunn

Stue/spisestue 1. etasje: 28 mm lokalt avvik, 36–37 mm avvik i hele rommet.

2. etasje, soverom: 49 mm lokalt avvik, 56 mm avvik i hele rommet.

- Målt høydeforskjell på over 20 mm innenfor en lengde på 2 meter. Tilstandsgrad 3 gis med bakgrunn i standardens krav til godkjente måleavvik.
- Målt høydeforskjell på over 30 mm gjennom hele rommet. Tilstandsgrad 3 gis med bakgrunn i standardens krav til godkjente måleavvik.

Dersom dette ikke utbedres, kan det føre til redusert bokomfort, problemer med møblering og økt risiko for følgeskader på bygningsdeler og overflater. Ytterligere undersøkelser anbefales for å kartlegge omfanget og nødvendige tiltak.

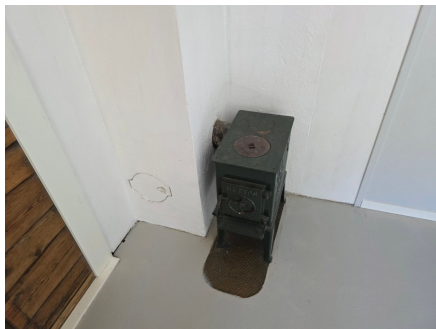
## TG 2 Pipe og ildsted

- Det er påvist sprekker og/eller riss i pipe.
- Ildfast plate mangler på gulvet under sotluke/feieluke på pipe.

- Det anbefales å montere ildfast plate under luker på pipe.

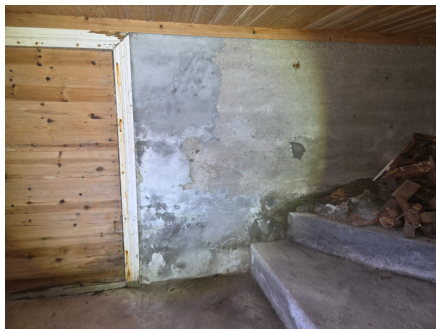
## TG.2 Rom Under Terreng

- Det er påvist indikasjoner på noe fuktgjennomtrenging i kjellergulv.
- Det er påvist indikasjoner på noe fuktgjennomtrenging inn i kjellermur.

Det er påvist saltutslag på overflater i kjelleren, noe som indikerer fuktgjennomtrenging i konstruksjonen.

Det bør iverksettes tiltak for å utbedre fuktgjennomtrengingen i kjellermur og gulv, for eksempel ved å forbedre drenering og fuktsikring.

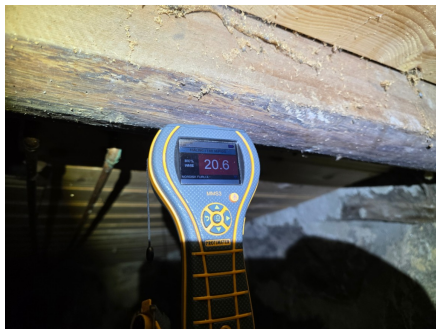
## TG.2 Kryp Kjeller

- Det er stedvis påvist fuktnivå som tilsier at konstruksjonen kan ha fuktskader.

Det er målt fukt i treverk med fuktmåler (pigg) enkelte steder, og det ble påvist forhøyede verdier. Flere målinger viser over 20 vektprosent fukt i treverket. Verdier over 18 % kan gi forhold der mugg og sopp kan utvikle seg.

Det bør gjennomføres ytterligere undersøkelser for å avdekke omfanget av eventuelle fuktskader i treverket.

Tiltak for å redusere fuktigheten bør vurderes, for å unngå utvikling av mugg, sopp og råteskader, noe som kan svekke konstruksjonen og medføre helseisisiko.

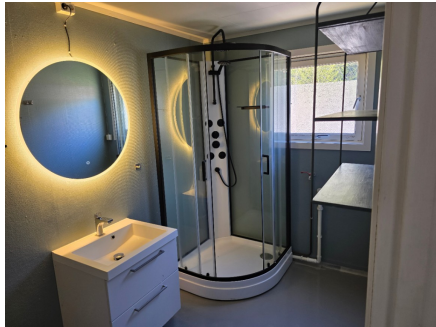
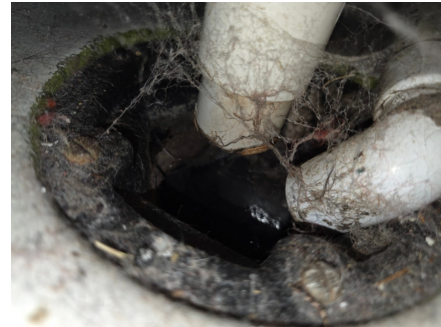
Eldre plastsluk (Begrenset inspeksjon pga dusjkabinett)

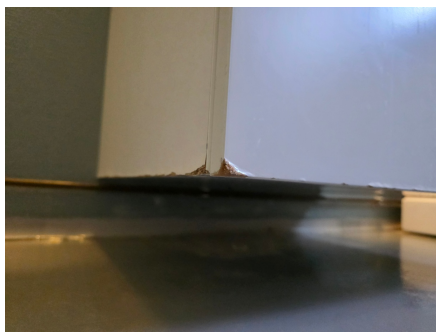
Svelling i innredningen

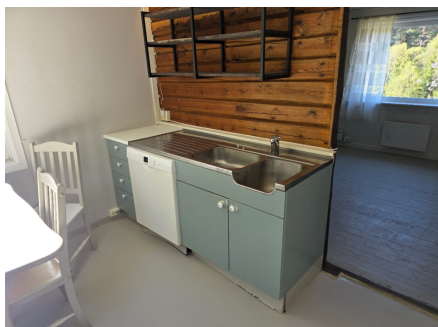
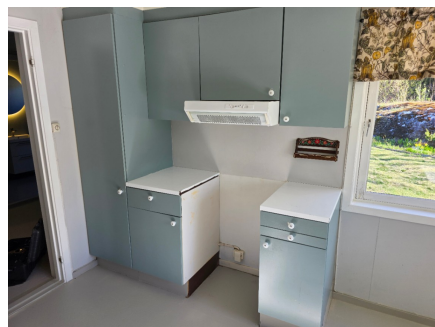
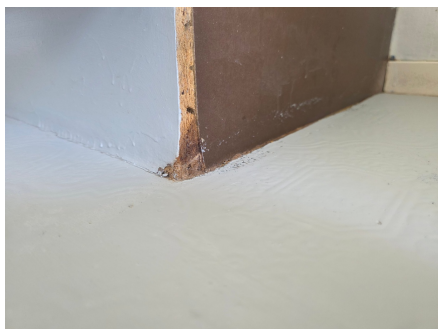
- Det er påvist skader på overflater/kjøkkeninnredning utover normal slitasjegrad.
- Kjøkkeninnredningen er av eldre dato, og den mangler bruksfunksjoner/løsninger som er forventet på et kjøkken.

Svelling i bunn

Det bør vurderes utskifting eller utbedring av kjøkkeninnredningen for å sikre tilfredsstillende funksjon og forhindre ytterligere forringelse. Dersom tiltak ikke gjennomføres, kan det medføre redusert brukervennlighet, økt risiko for skader på innredningen og eventuelt følgeskader på omkringliggende konstruksjoner.

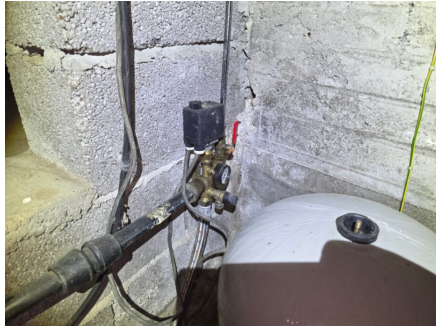
### TG 2 Vannledninger

- Det er ikke behov for utbedringstiltak siden anlegget fungerer i dag, men ut ifra alder kan skader plutselig oppstå på eldre anlegg.

Det anbefales å vurdere utskiftning av vannledningene, da mer enn halvparten av forventet brukstid er passert. Konsekvensen av å ikke utbedre kan være økt risiko for lekkasjer og påfølgende skader på bygningens konstruksjoner.

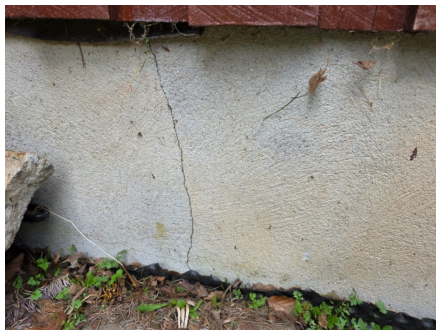
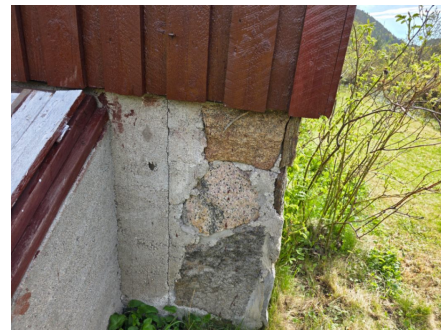
- Grunnmuren har sprekkdannelser.

- Lokal utbedring må utføres.

Sprekkdannelser i grunnmuren bør utbedres for å hindre videre skadeutvikling og redusere risiko for fuktinntrenging og svekkelse av konstruksjonen.

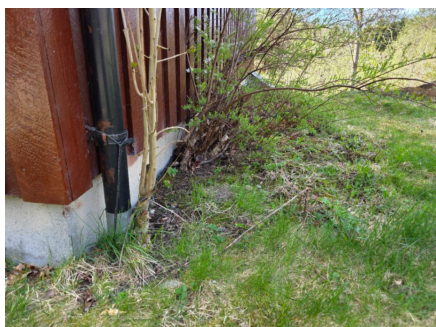
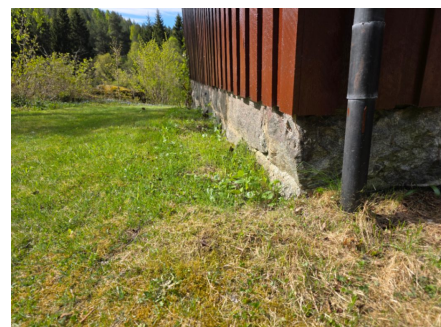
## TG 3 Terrengforhold

Terreng rundt bygningen heller innover mot grunnmuren, noe som gir økt risiko for vanninntrenging mot muren. Det er også påvist mye beplantning rundt grunnmurene, noe som kan bidra til fuktproblemer og redusert lufting.

Beplantning nær grunnmuren bør fjernes eller reduseres for å bedre lufting og redusere risiko for fuktproblemer.
