Tilstandsrapport

Risikovurdering for Anticimex boligselgerforsikring

Solbergveien 22D - 5 etg
3057 Solbergelva
Gnr./Bnr.: 245/1472
Andelsnr. : 66
Drammen kommune

Befaringsdato: 11.08.2023

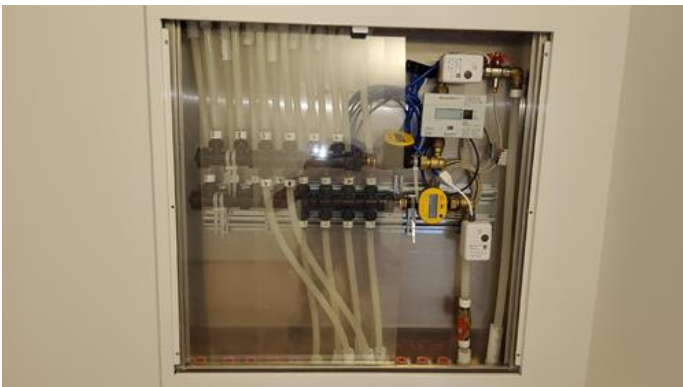
Tekniske anlegg, VVS anlegg (Sjekkpunkter utover det som er inkludert i andre rom) - [Fordelerskap for rør-i-rør-systemet]

Vannrør med rør-i-rør system fra 2023.
Leilighetens stoppekran er plassert i fordelerskap.
Avløpsrør i plast fra 2023.
Fordelerskap for rør-i-rør system er plassert i bod.
Balansert ventilasjon fra Flexit med ventilasjonsaggregat plassert i bod/teknisk rom.

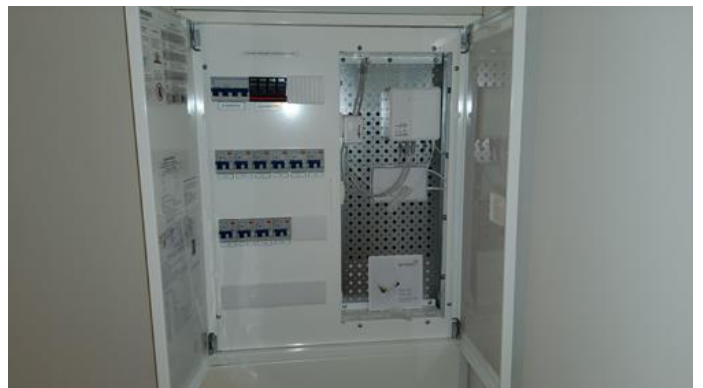
Elektrisk anlegg - [Sikringsskap]

Sikringskap med automatsikringer er plassert i bod.

TG 2 Forenklet vurdering av det elektriske anlegget	Det er ikke fremlagt samsvarserklæring på elektrisk arbeid/anlegg montert etter 1999.
--	---	---
