# Tilstandsrapport

Enebolig

Strandebakken 57, 3295 HELGEROA

Befaringsdato: 23.05.2025

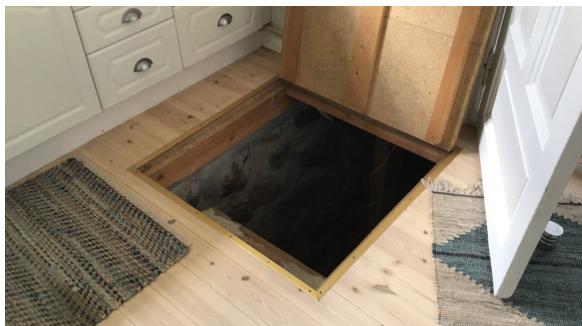
tilkomst

Tilkomst til kjeller fra kjøkken. Hulltaking er ikke foretatt da det ikke er fysisk mulig pga. tiliggende konstruksjoner. Det er vegger av stein i kjeller. Det er jord og betong dekke. Det ble observert fuktutslag v/bruk av fuktmåler på yttervegger og gulv. Det må sies at det trolig ikke er fuktsikring i grunnen og at fuktoppsug vil forekomme pga. konstruksjonstype.

Det ble observert fuktutslag v/bruk av fuktmåler på yttervegger og gulv.

- Det må foretas tiltak for å lukke avviket.

Jevnlig kontroll av kjeller

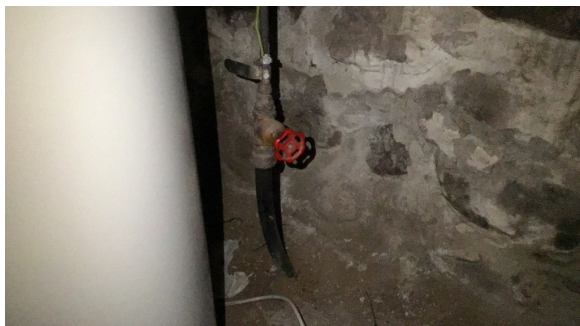
hovedkran

Det er montert plastrør og kobber rør. Hovedkran er plassert i kjeller. Det er fra forskjellig alder, det meste er fra 1999 i følge forrige selger.
