# Tilstandsrapport

Gulaksveien 2, 4017 STAVANGER

# gnr. 20, bnr. 148

Befaringsdato: 19.01.2026

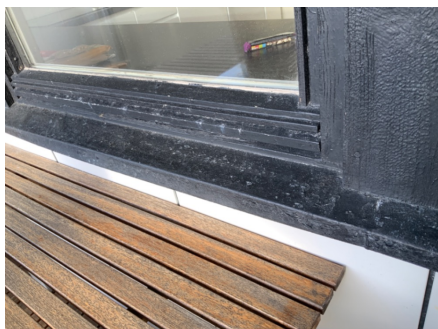
### TG 2 Vinduer

- Karmene i vinduer er slitte og det er sprekker i treverket.

Stedvis litt slitasje på beslag og karmen.

Det bør utføres vedlikehold og utbedring av slitte karmen og beslag for å hindre ytterligere forringelse og redusere risikoen for fuktinntrengning, råte og varmetap. Manglende utbedring kan føre til økte vedlikeholdskostnader og skade på omkringliggende konstruksjoner.

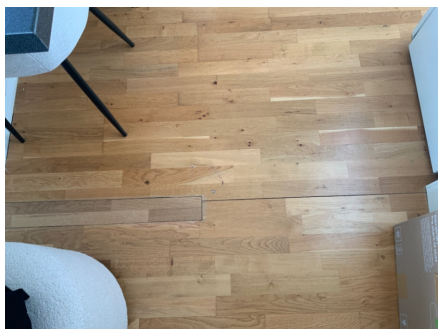
### TG 2 Overflater

Stedvis noen gliper mellom parkettbord samt «merke» i gulvet der vegg ble fjernet mellom kjøkken og stue.

Ingen umiddelbare tiltak.

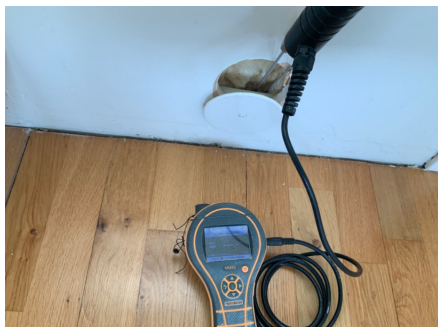
## TG 0 Tilliggende konstruksjoner våtrom

Hulltaking er foretatt uten å påvise unormale forhold. Bilde av måleapparatet viser tre streker, eller ingen utslag. For å få utslag må det være noe fukt som leder spenningen mellom piggelektrodene. I dette tilfellet er det altså ingen målbar fukt som kan lede spenning.

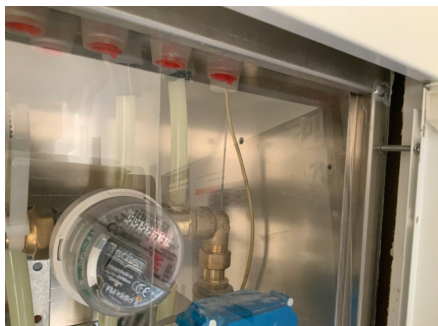
Det er åpninger/hull i skapet. Ved en lekkasje kan dette føre til fukt i tilstøtende konstruksjoner.

Åpninger og hull i rørskapet bør tettes for å hindre at eventuell lekkasjevann trenger ut i tilstøtende konstruksjoner.

Dersom dette ikke utbedres, vil det være økt risiko for fuktskader og følgeskader på omkringliggende bygningsdeler ved lekkasje.
