# Djupedal 22 4102 IDSE

## Tilstandsrapport Eierskifte

Boligtype: Fritidsbolig

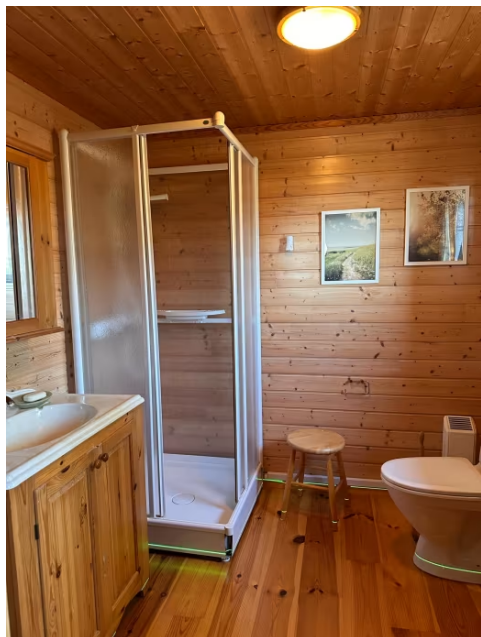
## 6.20 Våtrom: Bad

TG-3 pga. 5 mm. motfall, manglende slukløsning, manglende tettesjikt i våtsoner, manglende mekanisk avtrekk og utette rørgjennomføringer i vegg / gulv.

**Det er behov for totalrenovering av våtrommet!**

Anbefaler ny slukløsning, flyte tilstrekkelig fall til sluk, tettesjikt i våtsoner og mekanisk avtrekk.
