# Tilstandsrapport

Enebolig

Lille Almerudvegen 18, 2387 BRUMUNDDAL

Befaringsdato: 12.08.2025

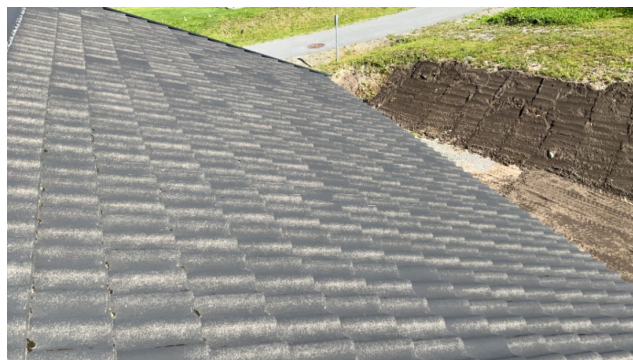
- Når taktekkning og undertak begynner å bli gamle, øker risikoen for lekkasjer, noe som kan føre til omfattende og kostbare reparasjoner av underliggende konstruksjoner dersom en ikke foretar tiltak på konstruksjonene før dette oppstår.

Ingen umiddelbarere tiltak kreves, ikke observert lekkasjer men må påregne oppgraderinger over noe tid.

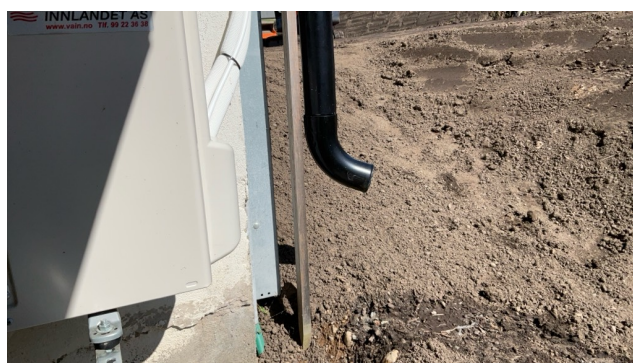
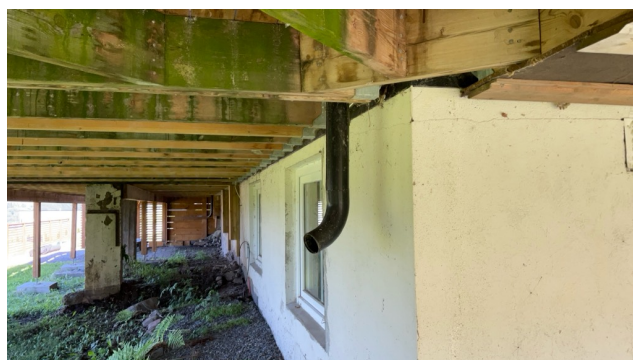
### TG 2 Nedløp og beslag

Helbeslått pipetopp, lakkerte stål takrenner og nedløp, beslått luftehatt,

- Det må foretas tiltak for å lukke avviket.
- Det bør lages system for bortledning av vann fra taknedløp ved grunnmur.

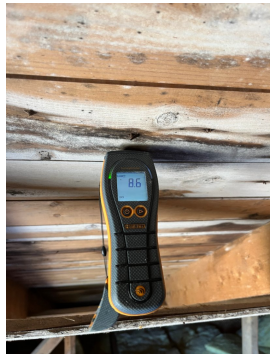
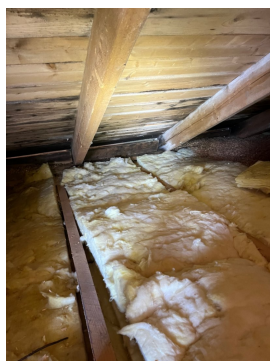
- Det er begrenset/dårlig ventilering av takkonstruksjonen.
- Det er fra loft/kryploft påvist indikasjoner på at det er punktering av dampspærre, som medfører svekket effekt av dampspærrefunksjonen.
- Det er påvist fuktskjolder/skader i takkonstruksjonen.

Som følger av mangelfull ventilering der isolasjon er dyttet for langt ut i raftekassene har dette medført fuktskjolder, svertesopp og dels fuktskadet lokale parti i undertaket. Ingen utslag ved fuktmålinger.

- Lufting/ventilering bør forbedres.

Fuktskadet treverk må byttes.

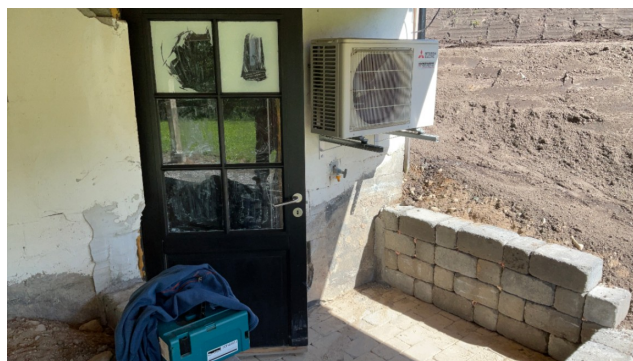
## ! TG 2 Vinduer

- Karmene i vinduer er slitte og det er sprekker i treverket.

Avviket gjelder eldre kjellervinduer.

Ingen umiddelbare tiltak bør utføres.

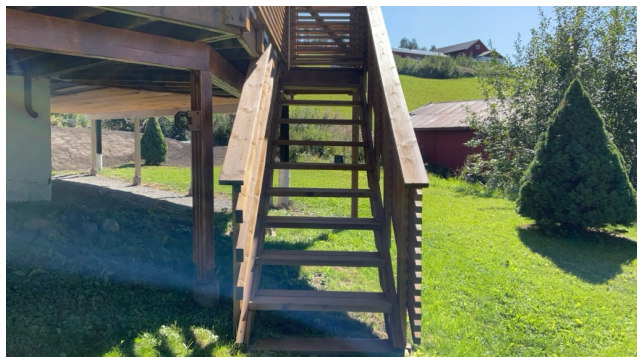
## ! TG 2 Balkonger, terrasser og rom under balkonger

Konsekvens: Manglende trygt og sikkert rekkverk, kan medføre fall og skader. Sjekkes ytterligere.

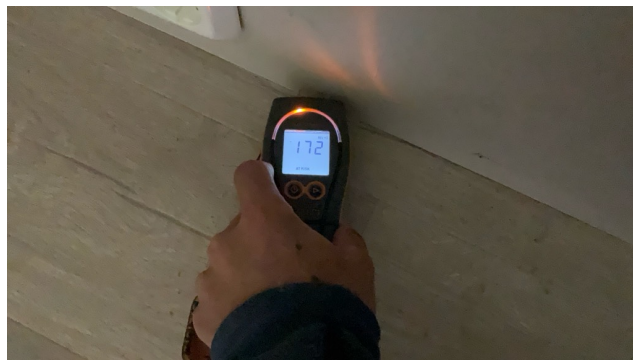
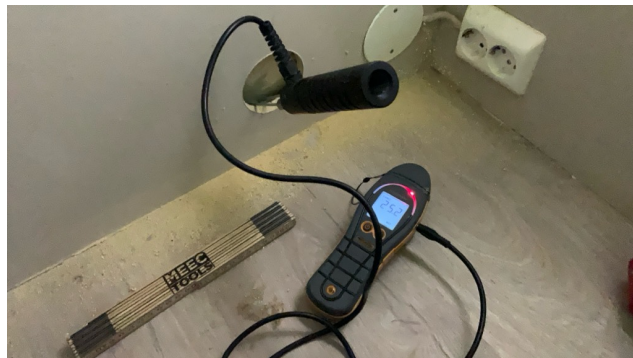
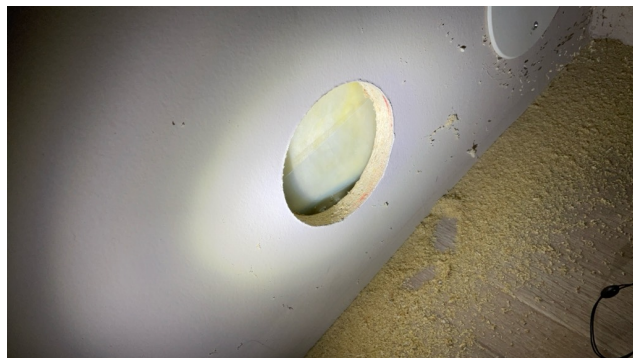
Gulvet har laminat. Veggene har plater og panel. Hulltaking er foretatt og det er påvist avvik i konstruksjonen. Hulltaking er foretatt ved/i yttervegg. Fuktivotemåling (vekt%) i konstruksjonen ble målt til 25.

- Det er gjennom hulltaking påvist høyt fuktnivå inne i trekonstruksjonen i hulltakingen, men ikke påvist fuktskader i dette området. Høy luftfuktighet kan over tid føre til muggvekst eller sverting av materialer. Samtidig kan materialer og konstruksjoner bli ødelagt.

- Det påviste fuktnivå gir grunn til å overvåke konstruksjonen jevnlig for å se utvikling over tid, og eventuelt foreta tiltak for å unngå fuktskader.

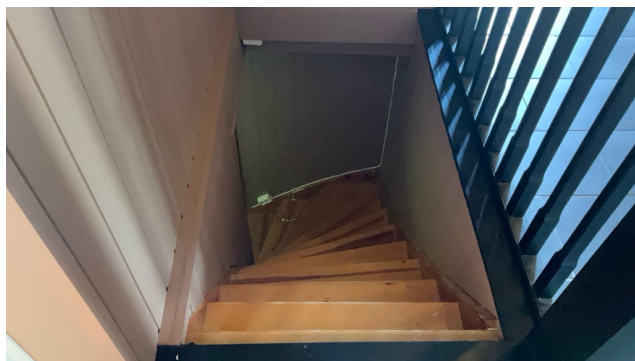
### ! TG 2 Rom Under Terreng - 2

- Det er gjennom målinger påvist høyt fuktnivå i trevegger i underetg./kjeller, det er derfor ikke foretatt hulltaking
- Det er påvist indikasjoner på noe fuktgjennomtrenging inn i kjellermur.

- Det påviste fuktnivå gir grunn til å overvåke konstruksjonen jevnlig for å se utvikling over tid, og eventuelt foreta tiltak for å unngå fuktskader.

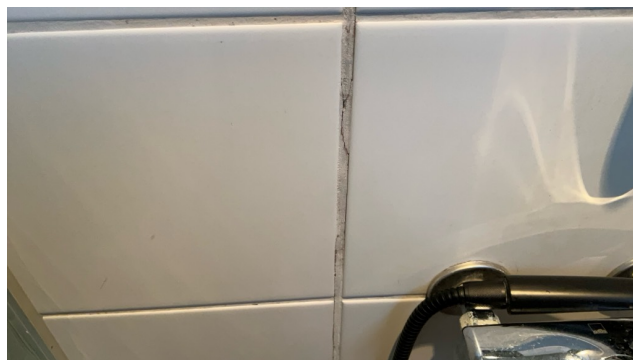
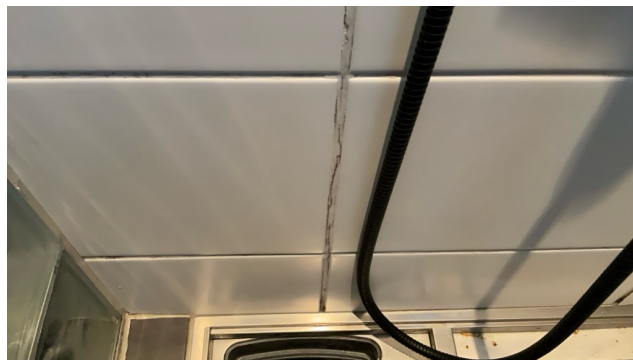
- Det er påvist at flisfuger har riss/sprekker.
- Det er påvist tegn til fuktskader i overflater.

Ved fuktsøk ved vannrør under vask registreres det høye fuktvariasjoner.

- Påviste fuktskader kan føre til muggvekst over tid, noe som kan påvirke innneklimaet. Dersom skadene utvikler seg, kan dette svekke bygningens konstruksjon og medføre større skader på tilstøtende konstruksjoner.
- Dersom tiltaket ikke utføres er det fare for videre skadeutvikling.
- Slike riss/sprekker kan indikere bakenforliggende fuktskader, og konstruksjonen bør observeres jevnlig for å vurdere utvikling.

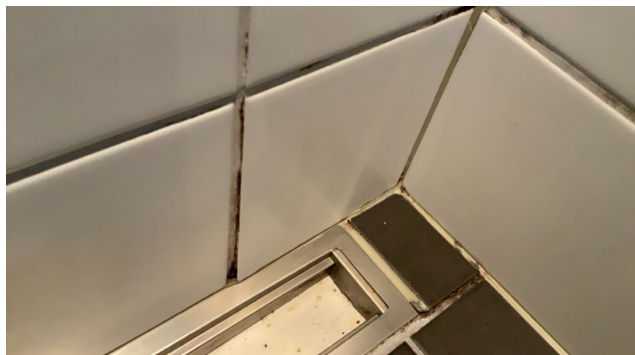
### ! TG 3 Overflater Gulv

- Det er mulighet for at det kan forekomme vannlekkasje på våtrommet hvor vann ikke vil gå til sluk.
- Det er påvist at noen fliser har bom (hulrom under).
- Målinger viser at det ikke er fall til sluk (motfall).

Skade i overflate på flis ved toalett.

- Et bad med manglende/redusert fall til sluk blir mindre funksjonelt og sikkert for brukeren. Dette kan medføre stående vann på gulvet, vann som ikke ledes effektivt til sluket, økt risiko for at vann renner ut av rommet og redusert sklisikkerhet på gulvet.
- Det bør etableres avrenning inn til sluk for hele våtrommet.
- Eventuelt lekkasjevann fra utstyr utenfor dusjsone vil ikke ha en naturlig vei til sluket. Dette kan føre til at vann samler seg på gulvet og potensielt renner ut av rommet eller trenger inn i konstruksjonen.

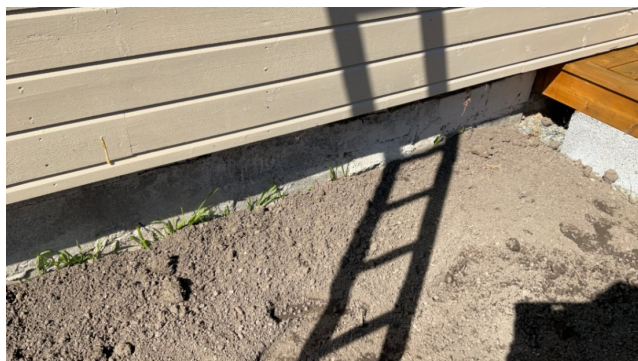
### TG 2 Fuktsikring og drenering

Drenering og fuktsikring av kjelleryttervegger har svakheter, påvist med fluktutslag/ merker i kjeller.

- Tiltak for redrenering rundt boligen kan ikke utelukkes.

Grunnmurplaten må føres over terreng med god overlapp over eksisterende og festes tett inn mot vegg, Ønske om tørrere kjeller betinger nyetablering av fuktsikring, drenering og avløp.

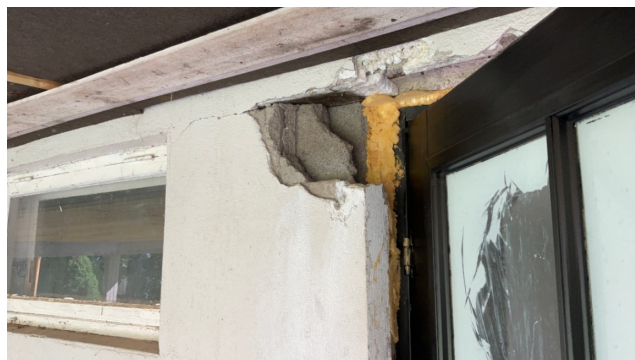
### TG 2 Grunnmur og fundamenter

- Det er registrert sprekker/deformasjoner som gir grunn til å overvåke konstruksjonen.

- Det må gjennomføres ytterligere undersøkelser.

Må påregne vedlikehold og reparasjoner.
