Lille Almerudvegen 18, 2387 BRUMUNDDAL

**BRUMUNDDAL - Enebolig med flott  
utsikt og gode solforhold.  
Oppgradert kjøkken. Stor terrasse.**

# Tilstandsrapport

Befaringsdato: 12.08.2025

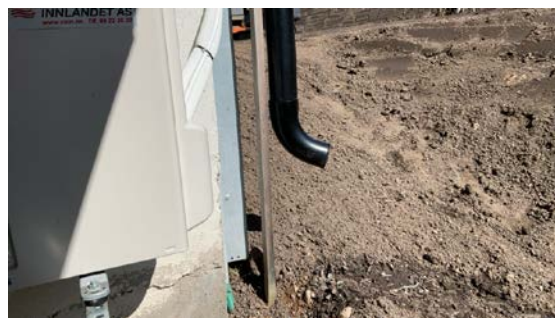
### TG 2 Nedløp og beslag

Helbeslått pipetopp, lakkerte stål takrenner og nedløp, beslått luftehatt,

- Det må foretas tiltak for å lukke avviket.
- Det bør lages system for bortledning av vann fra taknedløp ved grunnmur.

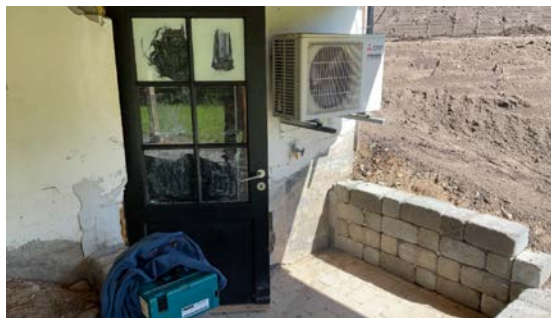
## 1 TG 2 Balkonger, terrasser og rom under balkonger

Terrasse med takpverbygg ved stue. Veranda ved inngangsparti og ved soverom i 1. etasje.

Konsekvens: Manglende trygt og sikkert rekkverk, kan medføre fall og skader.  
Sjekkes ytterligere.

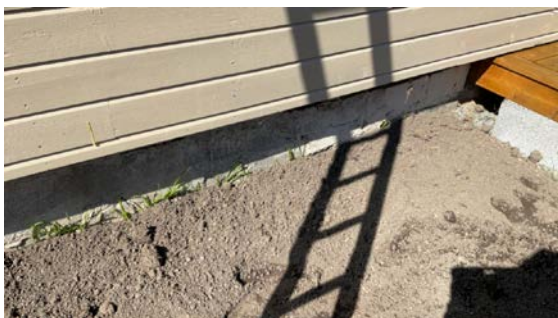
### TG 2 Grunnmur og fundamenter

Det er registrert sprekker/deformasjon som gir grunn til å overvåke konstruksjonen.

Bygningen har betonggrunnmur og betongblokker.

- Det må gjennomføres ytterligere undersøkelser.

Må påregne vedlikehold og reparasjoner.
