Lille Almerudvegen 18, 2387 BRUMUNDDAL

**BRUMUNDDAL - Enebolig med flott  
utsikt og gode solforhold.  
Oppgradert kjøkken. Stor terrasse.**

# Tilstandsrapport

Befaringsdato: 12.08.2025

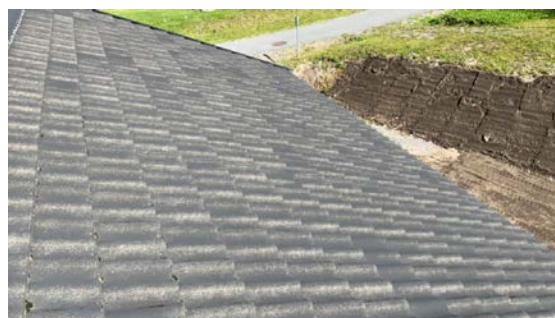
Helbeslått pipetopp, lakkerte stål takrenner og nedløp, beslått luftehett,

- Det må foretas tiltak for å lukke avviket.
- Det bør lages system for bortledning av vann fra taknedløp ved grunnmur.

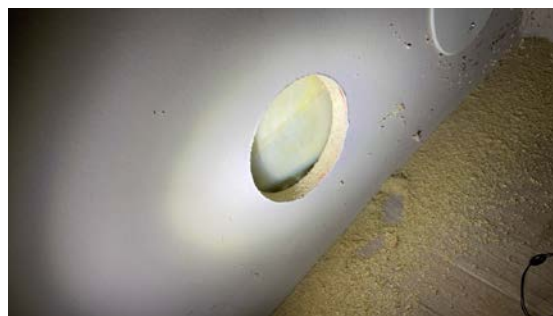
- Det påviste fuktnivå gir grunn til å overvåke konstruksjonen jevnlig for å se utvikling over tid, og eventuelt foreta tiltak for å unngå fuktskader.

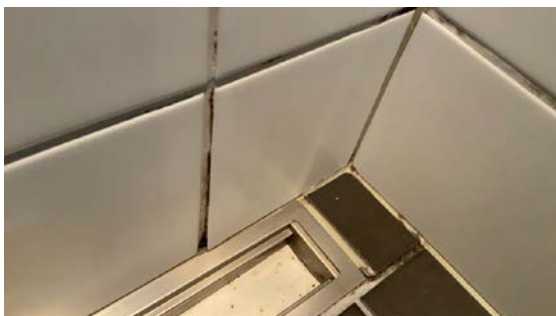
## 1. ETASJE > BAD

### TO 3 Overflater Gulv

- Et bad med manglende/reduert fall til sluk blir mindre funksjonelt og sikkert for brukeren. Dette kan medføre stående vann på gulvet, vann som ikke ledes effektivt til sluket, økt risiko for at vann renner ut av rommet og redusert sklisikkerhet på gulvet.
- Det bør etableres avrenning inn til sluk for hele våtrommet.
- Eventuelt lekkasjevann fra utstyr utenfor dusjsone vil ikke ha en naturlig vei til sluket. Dette kan føre til at vann samler seg på gulvet og potensielt renner ut av rommet eller trenger inn i konstruksjonen.

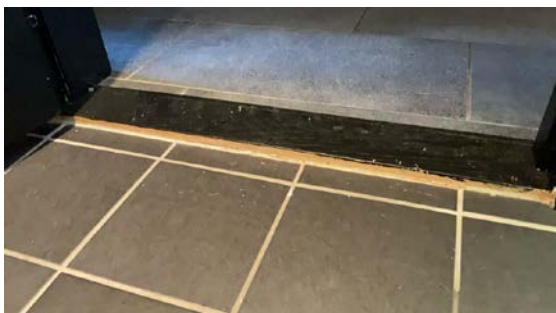
## 1. ETASJE > BAD

### TO 3 Sluk, membran og tettesjikt

- Konsekvensen er at det kan oppstå fuktskader i konstruksjonen bak overflatematerialet. Vann kan trenge inn gjennom utette rørgjennomføringer og forårsake fuktskader ved fuktilførsel gjennom enten bruksvann eller lekkasjevann.
- Det må foretas utbedring for å unngå fuktskader i konstruksjonen.

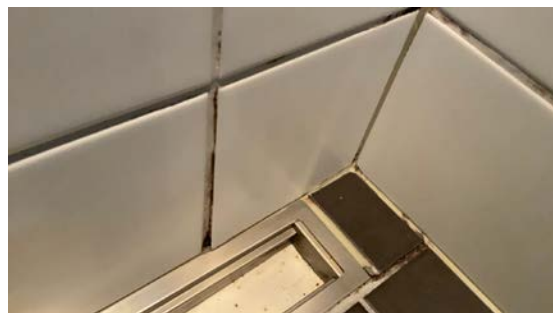
## 1. ETASJE > BAD

### TO 3 Sanitærutstyr og innredning

- Dersom avvik ikke utbedres er det fare for videre skadeutvikling.

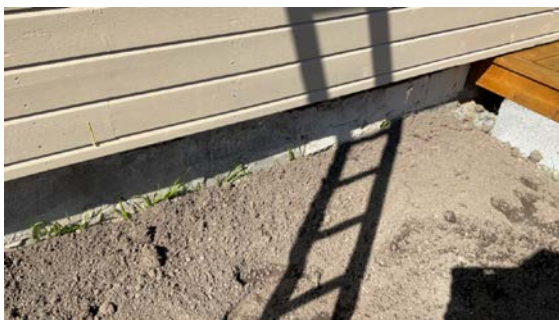
### TG 2 Grunnmur og fundamenter

Bygningen har betonggrunnmur og betongblokker.

- Det må gjennomføres ytterligere undersøkelser.

Må påregne vedlikehold og reparasjoner.
