Lille Almerudvegen 18, 2387 BRUMUNDDAL

Tilstandsrapport

Befaringsdato: 12.08.2025

Rapportdato: 25.08.2025

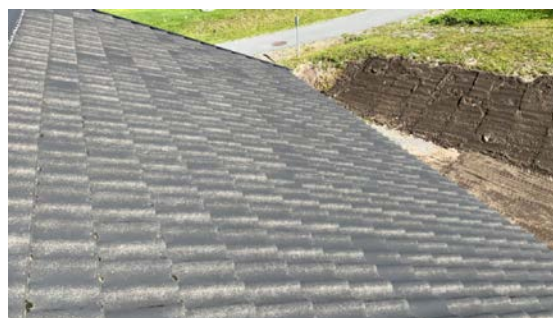
- Når takteking og undertak begynner å bli gamle, øker risikoen for lekkasjer, noe som kan føre til omfattende og kostbare reparasjoner av underliggende konstruksjoner dersom en ikke foretar tiltak på konstruksjonene før dette oppstår.

Ingen umiddelbare tiltak kreves, ikke observert lekkasjer men må påregne oppgraderinger over noe tid.

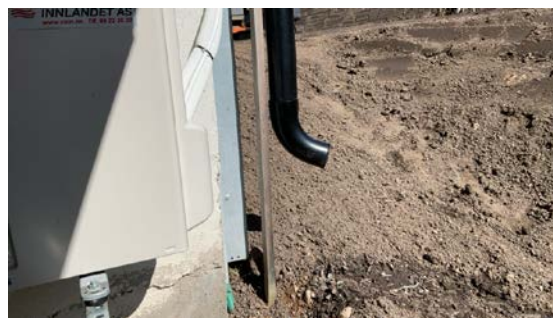
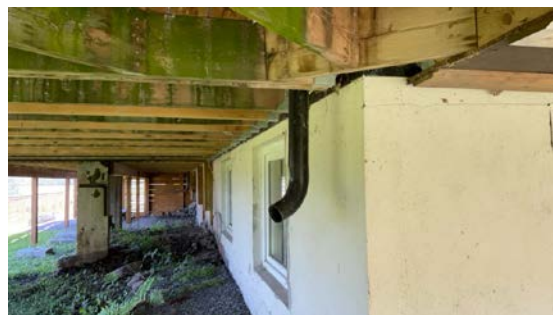
TG 2 Nedløp og beslag

Helbeslått pipetopp, lakkerte stål takrenner og nedløp, beslått luftehatt,

- Det må foretas tiltak for å lukke avviket.
- Det bør lages system for bortledning av vann fra taknedløp ved grunnmur.

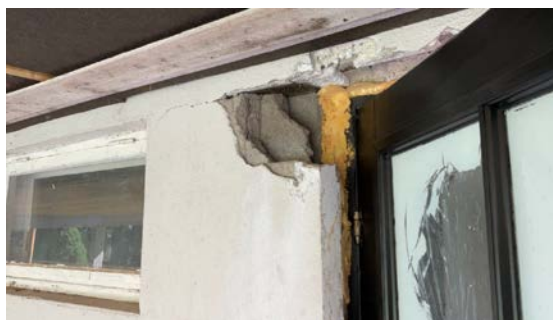
TG 2 Grunnmur og fundamenter

Det er registrert sprekker/defomasjon som gir grunn til å overvåke konstruksjonen.

Bygningen har betonggrunnmur og betongblokker.

- Det må gjennomføres ytterligere undersøkelser.

Må påregne vedlikehold og reparasjoner.
