Lille Almerudvegen 18, 2387 BRUMUNDDAL

# Enebolig med flott utsikt og gode solforhold. Oppgradert kjøkken. Stor terrasse.

# Tilstandsrapport

# gnr. 693, bnr. 4

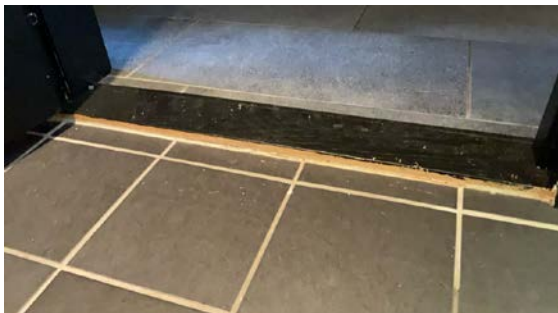
Det er mulighet for at det kan forekomme vannlekkasje på våtrommet hvor vann ikke vil gå til sluk.

Ingen oppbrett med membran ved dør. Ikke tilstrekkelig fall i dusjsone, skal være 1 cm fall på 50 cm lengde når dusjen ikke er rett over sluket. Skade i overflate på flis ved toalett.

- Et bad med manglende/reduert fall til sluk blir mindre funksjonelt og sikkert for brukeren. Dette kan medføre stående vann på gulvet, vann som ikke ledes effektivt til sluket, økt risiko for at vann renner ut av rommet og redusert sklisikkerhet på gulvet.
- Det bør etableres avrenning inn til sluk for hele våtrommet.
- Eventuelt lekkasjevann fra utstyr utenfor dusjsone vil ikke ha en naturlig vei til sluket. Dette kan føre til at vann samler seg på gulvet og potensielt renner ut av rommet eller trenger inn i konstruksjonen.

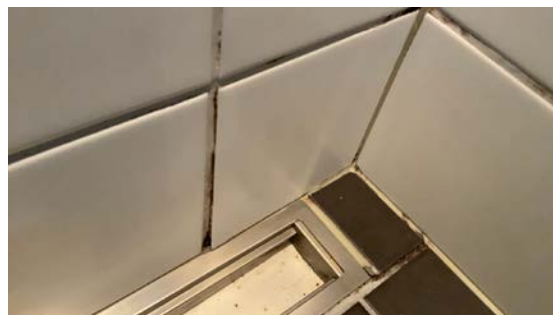
Det er påvist mangelfull/feil utførelse rundt rørgjennomføringer e.l. som gir fare for fukt i konstruksjonen i våtsone.

- Konsekvensen er at det kan oppstå fuktskader i konstruksjonen bak overflatematerialet. Vann kan trenge inn gjennom utette rørgjennomføringer og forårsake fuktskader ved fukttilførsel gjennom enten bruksvann eller lekkasjevann.
- Det må foretas utbedring for å unngå fuktskader i konstruksjonen.

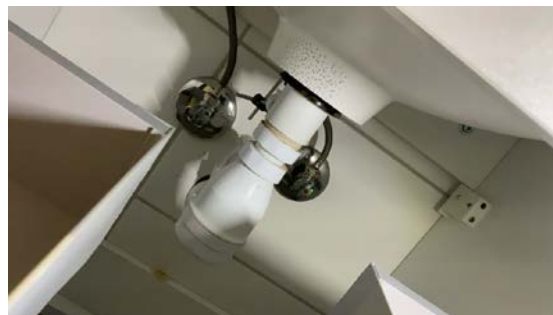
Det er påvist drypplekkasje fra servantavløp.

- Dersom avvik ikke utbedres er det fare for videre skadeutvikling.

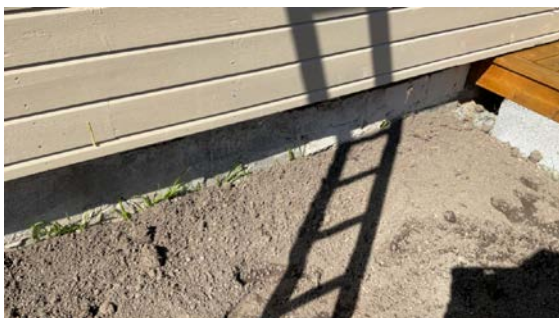
Drenering og fuktsikring av kjelleryttervegger har svakheter, påvist med fluktutslag/ merker i kjeller.

- Tiltak for redrenering rundt boligen kan ikke utelukkes.

Grunnmurplaten må føres over terreng med god overlapp over eksisterende og festes tett inn mot vegg, Ønske om tørrere kjeller betinger nyetablering av fuktsikring, drenering og avløp.

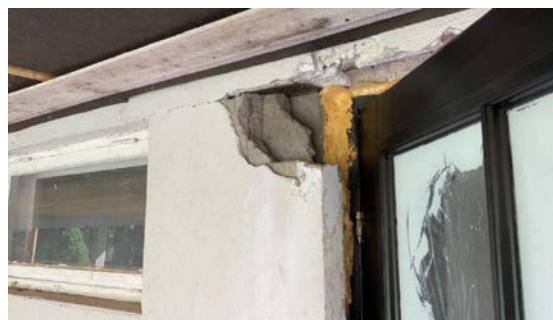
Det er registrert sprekker/defomasjon som gir grunn til å overvåke konstruksjonen.

- Det må gjennomføres ytterligere undersøkelser.

Må påregne vedlikehold og reparasjoner.
