# Tilstandsrapport

Enebolig

Fostervolds gate 4, 6516 KRISTIANSUND N

Befaringsdato: 19.12.2024

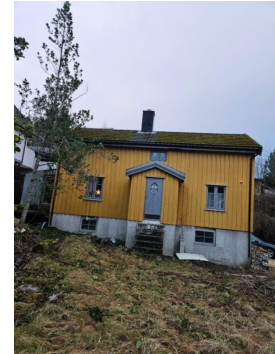
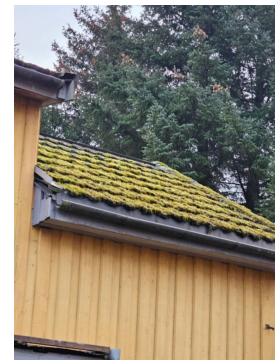
- Tidspunkt for utskiftning av takteking nærmer seg.
- Tidspunkt for utskiftning av undertak nærmer seg.

Taktekingen er mosegrodd, bør rengjøres.

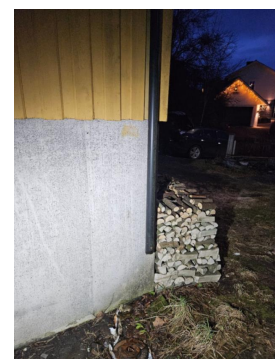
### ! TG 2 Nedløp og beslag

Boligens takrenner, nedløp og beslag er utført i sort stål

- Overvåk tilstanden jevnlig. For å få tilstandsgrad 0 eller 1 må beslag/renner/nedløp skiftes ut, men tidspunktet for når dette er nødvendig er vanskelig å si noe om.
- Det bør lages system for bortledning av vann fra taknedløp ved grunnmur.

Nedløp bør etableres og utføres ned i drenerende rørsystem. Dette punktet må ses i sammenheng med punktet for fuktsikring og derenering.

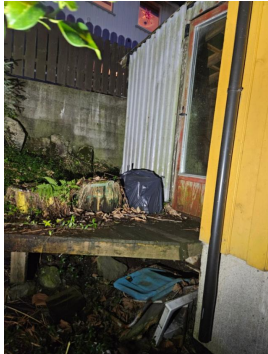
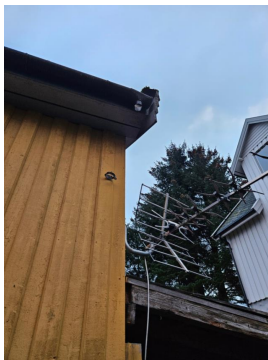
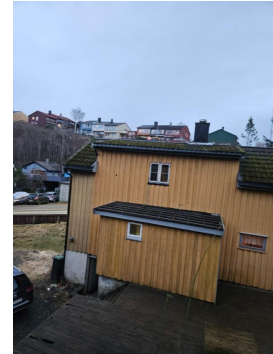
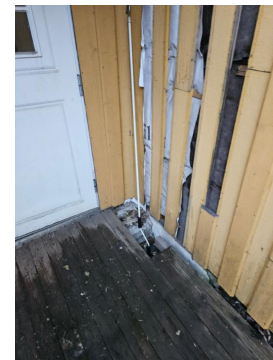
## ! TG 3 Veggkonstruksjon

- Det er ingen eller liten lufting i nedre kant av kledning mot grunnmur.
- Det er påvist betydelige råteskader i bordkledningen.
- Det er avvik:

På boligens vest vegg, er noen kledningsbord demontert. Det er ikke utført med sikring mot skadedyr i åpninger i fasade. Kledningen har vedlikeholdsbehov.

Bordkledning med råteskader må skiftes. Videre må konstruksjonen sikres mot skadedyr.

**Kostnadsestimat: Over 300 000**

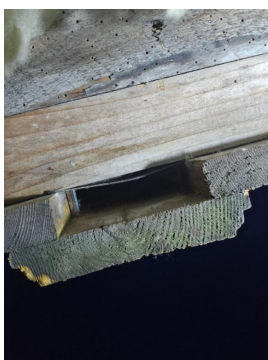
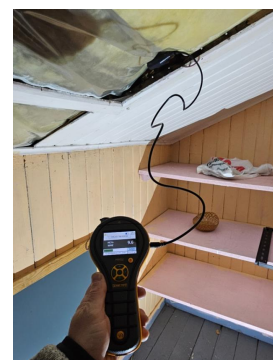
## ! TG IU Takkonstruksjon/Loft

- Det må gjennomføres ytterligere undersøkelser.

Det anbefales å gjennomføre ytterligere undersøkelser av konstruksjonen. Dokumentasjon bør innhentes om mulig.

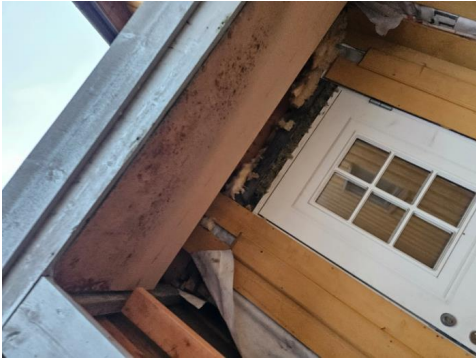
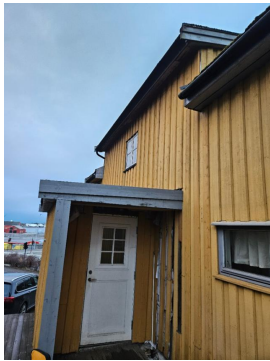
## ! TG 3 Balkonger, terrasser og rom under balkonger

- Det er ikke montert rekkverk.
- Det er påvist fukt/råteskader i konstruksjonen.
- Det er påvist fukt/råteskader i konstruksjonen.

- Råteskadet trekledning må skiftes ut.
- Råteskadede konstruksjoner må skiftes ut.
- Rekkverk må monteres for å lukke avviket.

Priskonsekvens er medtatt under veggkonstruksjon.

**Kostnadsestimat: 10 000 - 50 000**

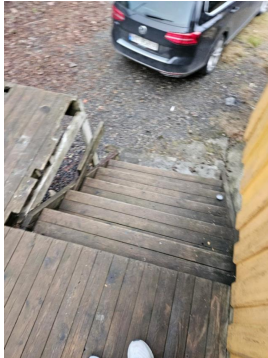
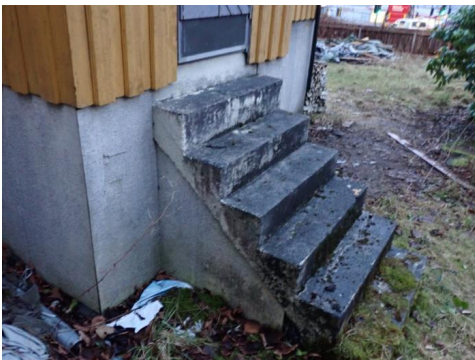
### ! TG 2 Overflater

Overflater har gjennomgått sin brukstid. Vedlikehold og fornying må påregnes.

- Overflater må utbedres eller skiftes.

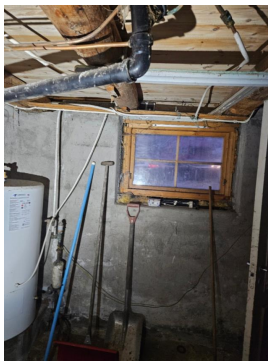
## TG 2 Avløpsrør

Boligen er utført med synlige sluker og avløpsrør i plast og støpejern.

Lufting av kloakkrøret er utført med vakum-ventil i kjelleren, bør føres direkte ut over tak. Anlegget er av eldre utførelse og bør undersøkes av godkjent rørlegger.

- Anlegget bør sjekkes av fagperson.
- Det er ikke behov for utbedringstiltak siden anlegget fungerer i dag, men ut ifra alder kan skader plutselig oppstå på eldre anlegg.
- I forbindelse med oppgradering av våtrom vil det være naturlig med utskiftning av rør.
- Tidspunkt for utskiftning av avløpsrør nærmer seg.
- Det må gjøres nærmere undersøkelser.
- Skal avviket lukkes må løsning på lufting av kloakk dokumenteres/fremvises.

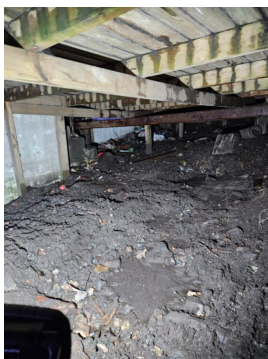
## TG 2 Fuktsikring og drenering

Dreneringen er kun besiktiget fra overflaten. Taknedløpene er ikke ført ned i bakken eller oppkoblet til et videre drengs-system. Det er ikke påvist synlig fuktsikring ved grunnmuren. Videre er dreneringssystemet for eiendommen trolig fra byggeår.

- Det mangler, eller på grunn av alder er det sannsynlig at det mangler, utvendig fuktsikring av grunnmuren ved kjeller/underetasje.
- Mer enn halvparten av forventet levetid på drenering er overskredet.

Fuktsikring og drenering antakelig fra byggeåret, Med bakgrunn i byggeåret har murene trolig ikke fuktsikring eller drenering.

Avvikene gir grunnlag for at kjelleren overvåkes jevnlig. Skal konstruksjonen oppnå TG 0 eller 1 må dreneringen utbedres. Videre tilsier avvikene at kjelleren bør stå med åpne konstruksjoner og ikke innredes.

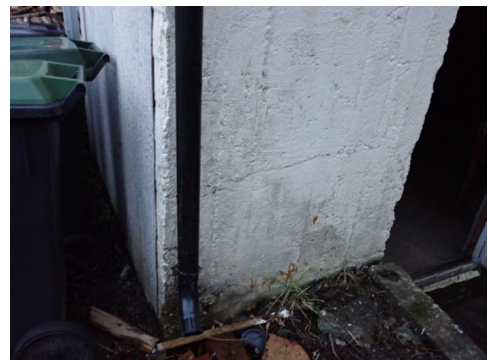
## TG 2 Grunnmur og fundamenter

- Det er registrert skråriss som er symptom på setninger.

Skråriss registrert innvendig i kjelleren. Påbygd del av muren /boligen har sklidd fra hoveddelen.

Skadene bør undersøkes av Godkjent fagperson mur og betong.

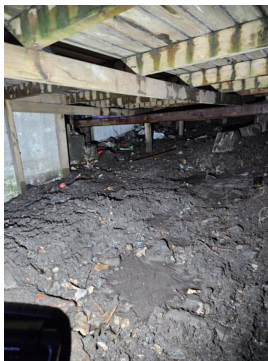
## ! TG 2 Utvendige vann- og avløpsledninger

Vann og avløpsledninger er trolig å være fra byggeåret.

- Det er ikke behov for utbedringstiltak siden anlegget fungerer i dag, men ut ifra alder kan skader plutselig oppstå på eldre anlegg.
