Fostervolds gate 4, 6516 KRISTIANSUND N

**Koselig liten enebolig i Melkvikan|  
Renoveringsobjekt| Parkering på  
egen tomt**

Rapportdato: 17.01.2025

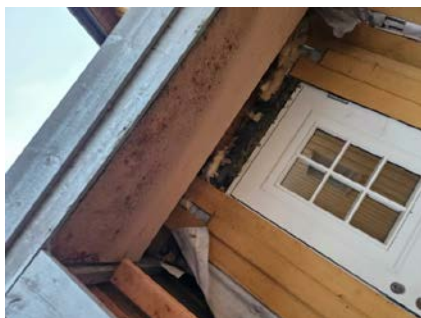
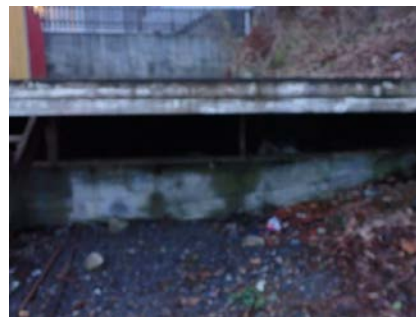
## **TG 3** Balkonger, terrasser og rom under balkonger

Det er etablert en terrasse på utsiden av boligen, med tilgang direkte fra boligens ytterdør i 1. etasje og fra trapp ved parkeringsplassen. Terrassens konstruksjon er utført i trykkimpregnert trevirke og trykkimpregnerte terrassebord.

- Det er ikke montert rekkverk.
- Det er påvist fukt-/råteskader i konstruksjonen.
- Det er påvist fukt-/råteskader i konstruksjonen.

- Råteskadet trekledning må skiftes ut.
- Råteskadede konstruksjoner må skiftes ut.
- Rekkverk må monteres for å lukke avviket.

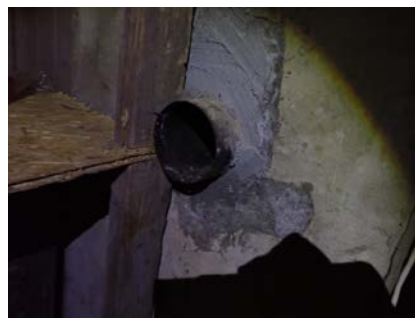
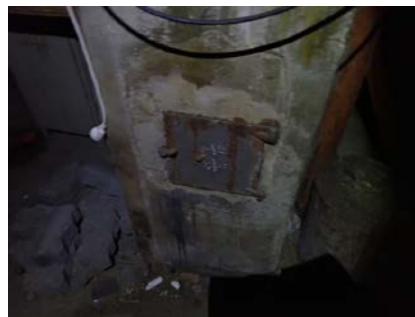
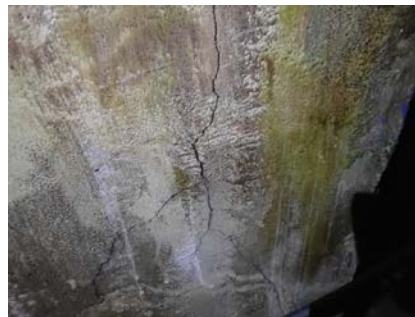
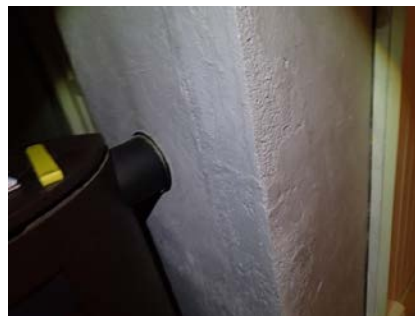
## ! TG 3 Rom Under Terreng

Kjelleren har åpne og uinnredet konstruksjoner. Det er synlige tegn til fukt-inntrengning ved betongveggene.

- Det er påvist indikasjoner på noe fuktgjennomtrengning i kjellergulv.

- Det er påvist indikasjoner på noe fuktgjennomtrenging inn i kjellermur.
- Det er påvist synlig fuktighet på mur/gulv i kjeller.

- Det påviste fuktnivå gir grunn til å overvåke konstruksjonen jevnlig for å se utvikling over tid, og eventuelt foreta tiltak for å unngå fuktskader.

Avviket og tiltak må sees i sammenheng med drenering. Tiltak og kostnadskonsekvens utdypes under konstruksjons punktet "Fuktsikring og drenering",

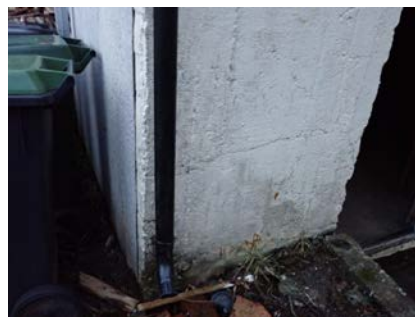
## ! TG 2 Grunnmur og fundamenter

Det er ikke foretatt grunnundersøkelser, men det er trolig at grunnmurene er oppført i støpt betong (sparesteinsmur/med naturstein). Grunnmuren er kledd med sementbaserte fasadeplater (Steni). vanskeligjør utelukkning av riss og sprekker i grunnmurens utside.

Skadene bør undersøkes av Godkjent fagperson mur og betong.
