# Tilstandsrapport

Boligbygg med flere boenheter

Furusethveien 104 , 1811 ASKIM

Befaringsdato: 23.01.2026

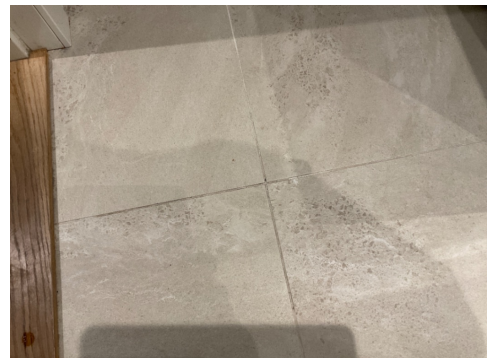
- Det påvises bom og løse fliser med sprekker i fuger ved dør.  
- Det er påvist avvik i krav til høydeforskjell/fall-løsning på våtrommet. I henhold til NS3600:2018 skal det benyttes TG3 på gulv når det påvises motfall på deler av gulvflaten. Imidlertid er standarden nå revidert, og både ny (NS3600:2025) og gammel standard (NS3600:2018) kan benyttes i en overgangsperiode frem til juni/juli 2026. Etter den nye standarden vurderes ikke konstruksjonen til TG3, da funksjonskravet anses som oppfylt.

Det bør utbedres bom og løse fliser med sprekker i fuger ved dør for å unngå ytterligere skade, vanninntrengning og redusert levetid på gulvet. Motfall og manglende høydeforskjell utenfor dusjsonen bør vurderes nærmere og eventuelt utbedres for å redusere risiko for vannansamling og fuktskader i konstruksjonen.

Kostnadsestimatet er kun for utbedring av bom.

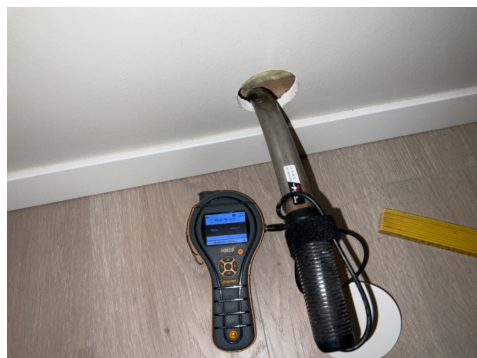
**Kilde:** Andre opplysninger: Undertegnede foretok fuktmåling ved hulltaking på befaring den 23.01.2026.
