Tilstandsrapport

Våningshus

Skjeftisvegen 71, 2973 RYFOSS

Befaringsdato: 13.05.2024

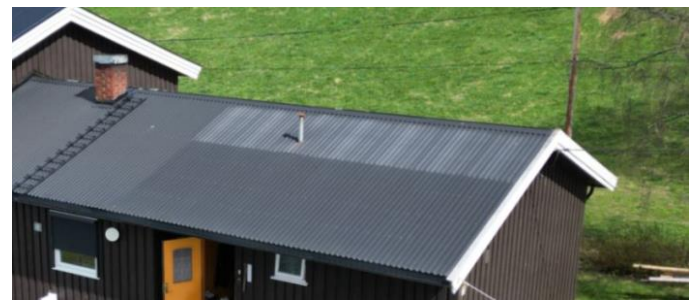
Tak opprinnelig del. Merk alder på taktekket og undertak.

- Overvåk tilstanden jevnlig. For å få tilstandsgrad 0 eller 1 må tekkingen skiftes ut, men tidspunktet for når dette er nødvendig er vanskelig å si noe om.

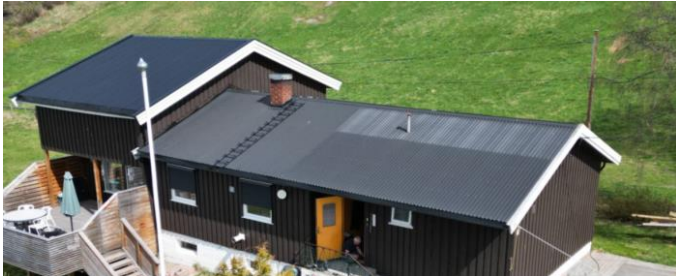
- Det mangler snøfangere på hele eller deler av taket, men det var ikke krav om dette på byggemeldingstidspunktet.
 - Det er påvist andre avvik:
1. Det ses å mangle snøfangere på hele taket ihht dagens forskrifter.
 2. Lufteøret for kloakklufteringen er ført gjennom takplater uten beslag. Event. vann vil renne ned på undertak.
 3. Det mangler utkast på takrennenedløpene.

Stålplater på tak - det anbefales snøfangere.
Det anbefales å sjekke kloakkrørets løsning gjennom taktekke.

- Andre tiltak:
 - Det er ikke krav om utbedring opp til dagens krav.
1. Det er ikke krav om montering av snøfangere, med det anbefales å ettermontere snøfangere for å imøtekomme forskriftene og de anbefalinger som ligger i preakseptert løsning jfr. at det i utgangspunktet skal være snøfangere på tak med stålplater av denne type. Snøfangere anbefales montert de steder det er naturlig med ferdsel/hvor man kan gå under takutspringet.
 2. Det anbefales å sjekke løsningen, og vurdere event. tiltak.
 3. Utkastbend må ettermonteres på nedløpsrørene.

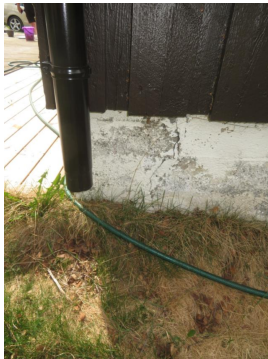
Det anbefales å ettermontere utkast på nedløpsrørene for lede/kaste takvannet vekk fra vegglivet.

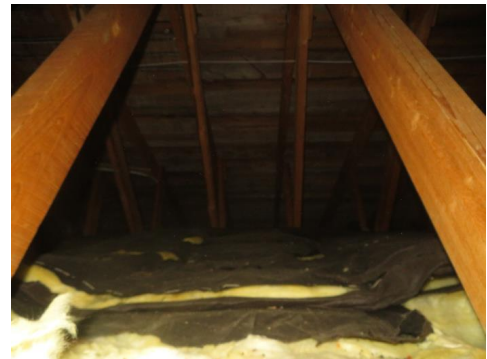
Del av kaldloftskonstruksjonen over opprinnelig del.
Det kan ikke påvises luftespalter i raftet ved besiktigelse, men taket vil uansett ha lufting ved opplekket platetak.

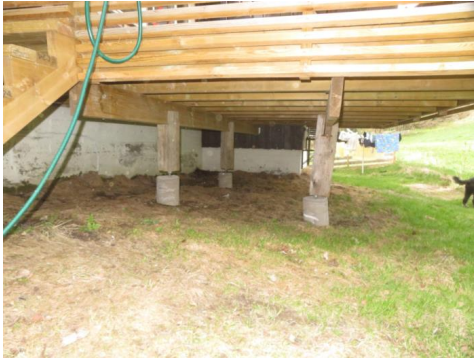
Terrasse ut for spisestue. Nyere etablert - påvist skjevhet i ett av fundamentpunktene.

Mindre konsekvens. Det anbefales å rette opp punktet ved ledighet.

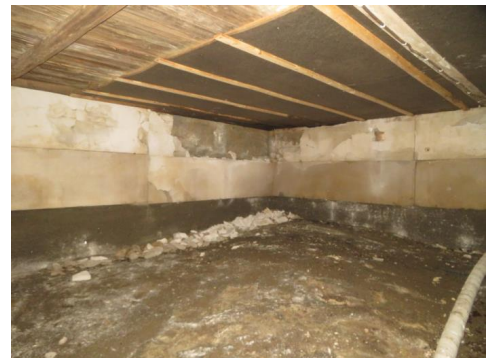
1. Påvist fukt og begynnende råteskader i bjelkelagskonstruksjonen - bjelker og stubbeloft inne i blindkjeller.
2. Det er påvist 40 mm høydeavvik på gulvene inne i tilbygd del/stue pga svikt/synk i ringmursfundamentene.

Påvist fuktskader i bjelkelagskonstruksjonen i indre og øvre del av blindkjeller.

Skader også påvist i innvedig innforet gasbetong på muren som følge av fukt og frost.

1. Påviste avvik hindrer ikke bruken av bygget/rommene - mindre konsekvens.
2. Påviste avvik i forbindelse med fuktproblemene, må imøtekommes ved at kjeller ventileres noe bedre samt at det må beregnes gravd opp og redrenert rundt bygget. Utv. takrennedløp må føres vekk fra vegglivet.

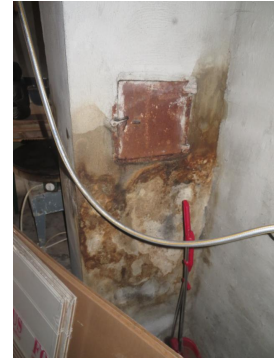
Fukt i forbindelse med pipe. Kondens og vanninntrengninger.

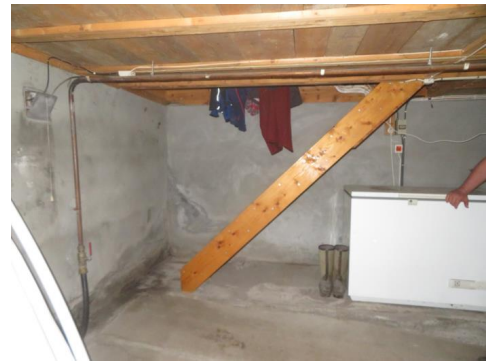
Samtlige kjellervegger og kjellergulv ses med fuktgjennomgang som følge av redusert/manglende utv. fuksikring.

Saltutslag og synlige felter med fuktopptrekk i murlivet.

- Andre tiltak:
- Det påviste fuktnivå gir grunn til å overvåke konstruksjonen jevnlig for å se utvikling over tid, og eventuelt foreta tiltak for å unngå fuktskader.

Det må beregnes redrenert rundt bygget.

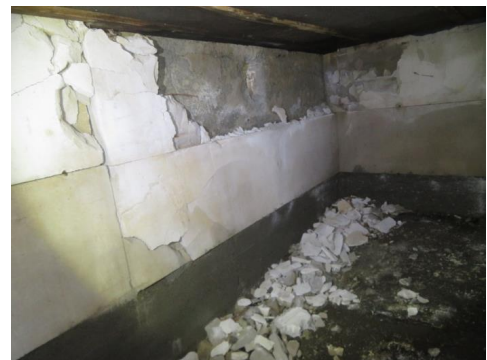
I blindkjeller er det påvist skader i innvendig isolerende gasbetong som følge av mye fukt.

Skader i innv. gasbetong som i utgangspunktet var innv isolasjonssjikt.

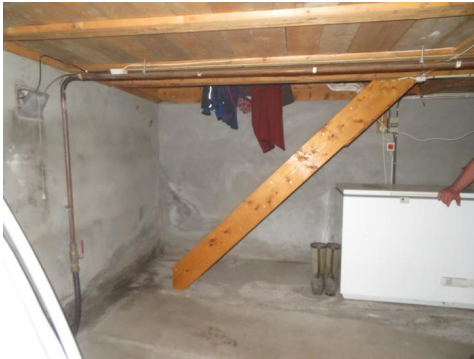
Trapp til kjeller. Mangler rekkverk og håndløper.

Det anbefales å montere rekkverk og håndløper.

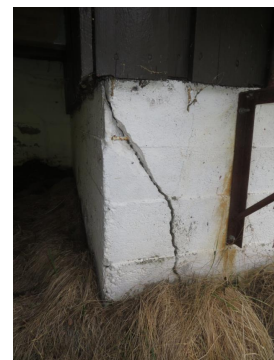
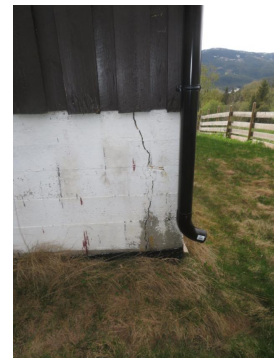
1. Påviste sprekkdannelser i muren i tilbygd del pga svikt/setninger i bygget.
2. Påviste skader som følge av fuktgjennomgang i murverket på opprinnelig del.

- Grunnmuren har sprekkdannelser.

Sprekkdannelse i muren på tilbygd del pga svikt i terreng/synk i fundamentene.

1. Muren på tilbygd del anses som stabil og sprekkdannelsene har vært uforandret de siste årene.
2. Det må redreneres rundt bygget.

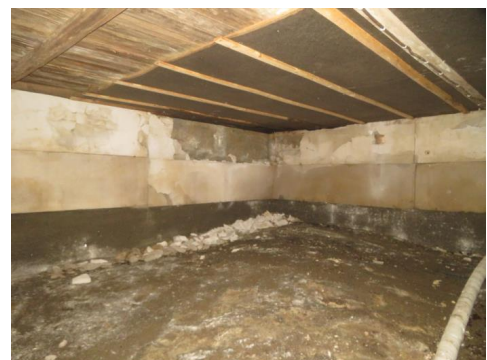
- Det mangler, eller på grunn av alder er det sannsynlig at det mangler, utvendig fuktsikring av grunnmuren ved kjeller/underetasje.
- Det er ut ifra observasjoner konstatert at drenering/tettesjikt har funksjonssvikt/svært begrenset effekt.

Stor fuktgjennomgang i kjellervegger - påvist skader i innført gasbetong.

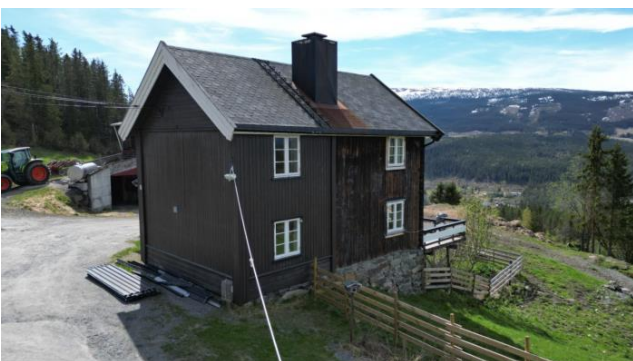
Det ses å ha rent rustvann fra beslag på pipe.

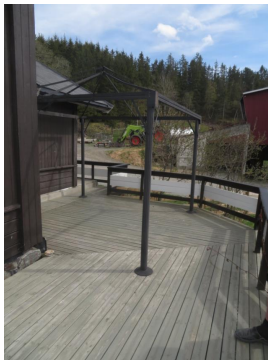
I 2012 og pr. dd er kravet 100 cm høyde på samtlige terrasse og balkong/verandaløsninger som ligger mer enn 50 cm over terreng = Avvik på rekkverkshøyden i forhold til krav.

Del av veranda.

Merk lavere rekkverkshøyde.

- Rekkverkshøyde må endres for å tilfredsstille krav på byggemeldingstidspunktet.

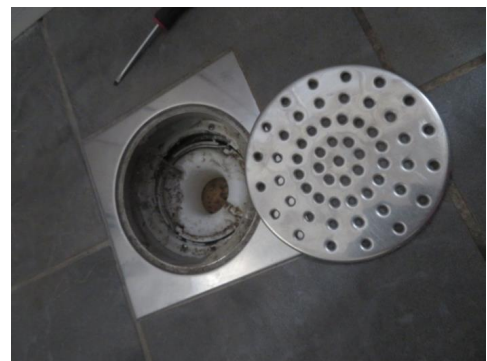
Det er ikke etablert mansjett i sluk.

Det er ikke montert mansjett i sluket, noe som tilsier avvik ihht kravet i teknisk forskrift.

Konsekvensen av ovenstående, påviste avvik er at løsningen ikke følger nasjonale bransjekrav til fuktsikring i våtrom jfr. gulvet som våt sone. Det må beregnes tiltak med ettermontering av mansjetter.

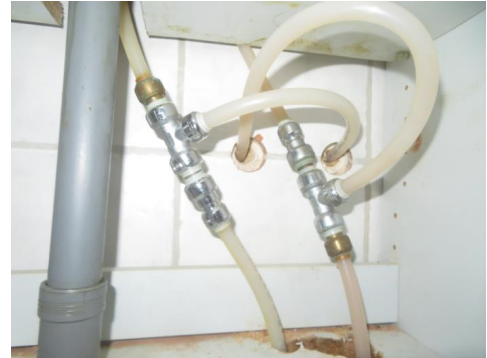
Hulltaking vegg mellom bad og vaskerom i forbindelse med monteringen av vann inn på vskerommet.

Det er ikke etablert mansjetter - utett vegg-løsning i våt sone under servant.

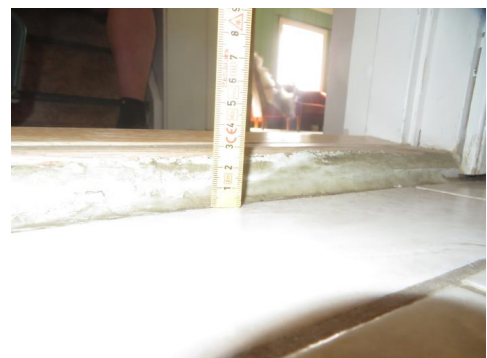
Målte fallforhold er ikke innenfor minste anbefalte, jfr. tekniske forskrifter av 2010 (TEK10), hvor det skal være minimum 25 mm fra overkant slukrist til membran ved høyeste punkt (fortrinnsvis ved dør) noe som tilsier avvik fra forskrifter.

Forhøyet terskeløsning utt mot gang - terskel som flomsikring med tillegg av fallforholdene.

Ingen tiltak ses nødvendige - funksjonskravet er oppfylt og vannet renner til sluk i en ordinær brukssituasjon.
