Tilstandsrapport

Enebolig
  Grorudfjellet 5, 1970 HEMNES
  AURSKOG-HØLAND kommune
  # gnr. 92, bnr. 23

Befaringsdato: 08.08.2024

Rapportdato: 26.08.2024

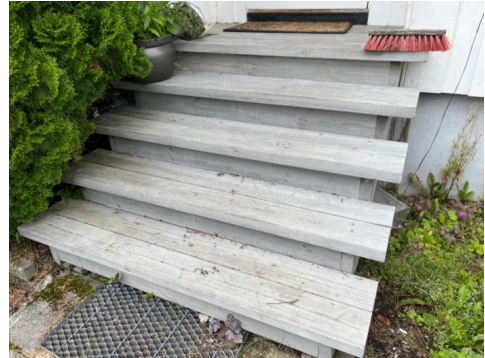
- Rekkverket er for lavt i forhold til dagens krav til rekkverkshøyder.
- Det er påvist andre avvik:

Manglende rekkverk.

- Rekkverket er såpass lavt at det på grunn av sikkerhetsmessige forhold anbefales økning av høyde.
- Rekkverk må monteres for å lukke avviket.

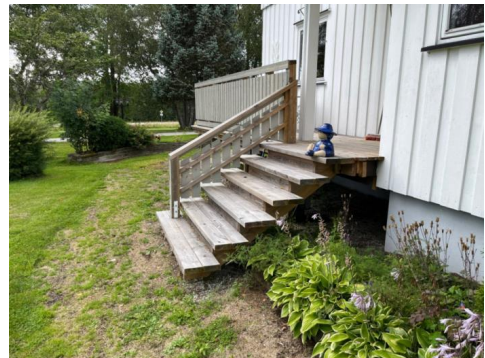
Manglende rekkverk og for lavt rekkverk.

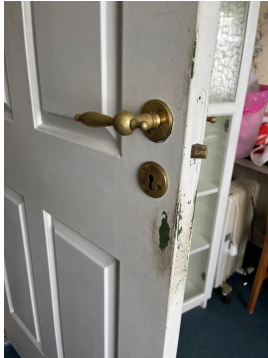
- Det er påvist avvik som tilsier at det bør foretas tiltak på enkelte dører.
- Enkelte av innvendige dører har en del slitasje.

Noe dører med slitasje/skader i overflater.

Stor slitasje på dør.

Det må påregnes justering av noe dører. Og overflatebehandling.

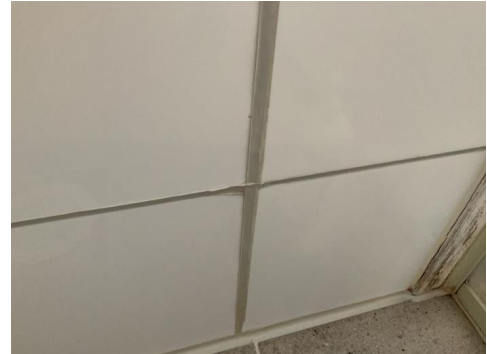
- Det er påvist tegn til fuktskader i overflater.
- Det er påvist avvik i fuger.

Silikon fuger på vegger?

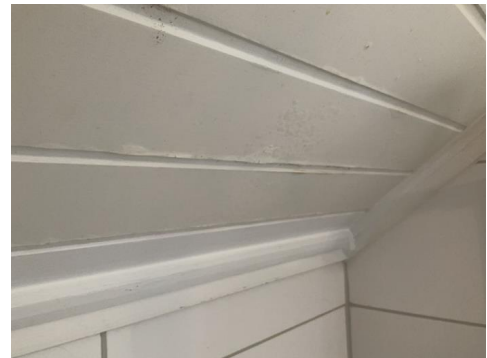
Det er svelle/fuktskader i tak over dusjsone.

Fuktskade i tak over dusj

Tak over dusj må påregnes skiftet eller utbedret på annet vis.

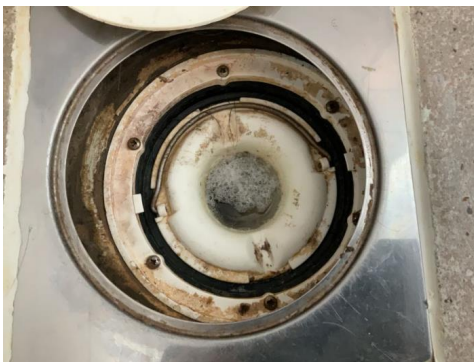
- Det er påvist mangelfull/feil utførelse rundt rørgjennomføringer e.l. som gir fare for fukt i konstruksjonen i våtsone.
- Det er rundt sluk påvist en ikke-fagmessig utførelse av membran/tettesjikt/klemring.

Ikke synlig mansjett i sluk.

- Det må foretas utbedring for å unngå fuktskader i konstruksjonen.

Det bør etableres klemt mansjett i sluk. Uten tett mansjett i sluk kan det oppstå lekkasje som vil medføre skade i bjelkelag.

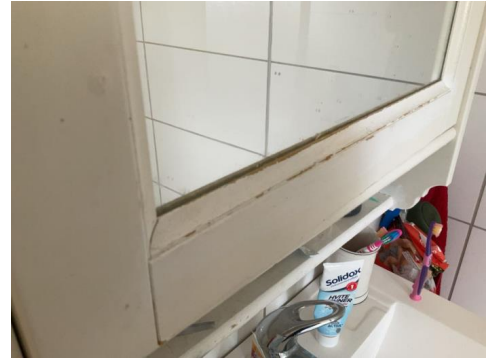
- Det er påvist skader på innredning.
- Det er påvist andre avvik:

Noe "flassing" i overflate på speilskap. Antatt etter fuktighet. Det er brukt treverk på hjørnet inn mot dusjsone i bad. Maling har sprukket opp.

Skade på speilskap.

- Lokal utbedring må utføres.
- Det må foretas tiltak for å lukke avviket.

Det må påregnes utbedring av innredning. Det er ikke anbefalt med treverk i våtsone på bad. Om mulig bør treverk fjernes.

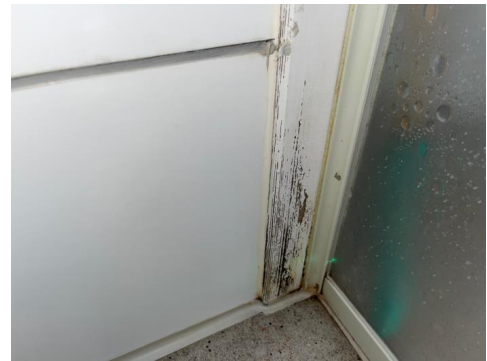
Treverk på hjørnet i dusjsone.

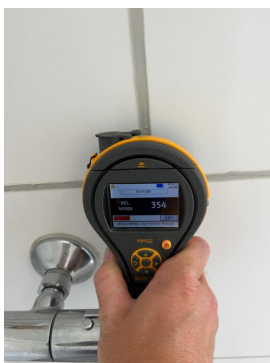
Våtzone/dusj er beliggende på yttervegg. Ved enkelt overflate fuktsøk på flis og fuger i gulv og vegger dusjsone ble det funnet forhøyde fuktverdier.

- Ved andre fuktundersøkelser enn hulltaking, er det påvist indikasjoner på fuktskader.

Høyt fuktnivå ved overflate-fuktsøk

- Det må foretas tiltak for å lukke avviket.

Det må foretas ytterligere undersøkelser for om mulig og avdekke årsak til målte høye fuktverdier i fuger/fliser.

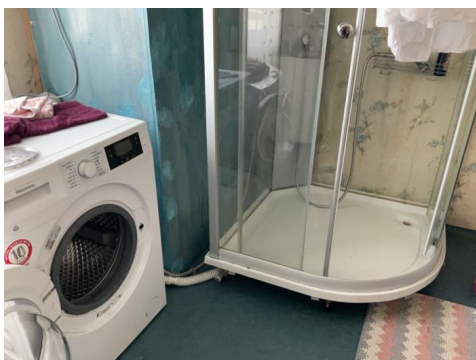
Bad 1.etg.

Aktuell byggeforskrift er byggeforskrifter fra før 1997. Det er ingen dokumentasjon på bad.
Bad/vaskerom fra ca. 1988. Belegg på gulv, (flatt gulv i rommet) våtromstapet på vegger. Nytt MDF smarttak med innfelt belysning. Stort innredning med folierte skrog og slette fronter, laminat benkeplate med nedfelt servant.
Gulvstående toalett, dusjkabinett og opplegg for vaskemaskin.
Bad/vaskerom har oppnådd forventet levealder og må påregnes renoveret. Sprekker i tapetskjøter og løs tapet.
Det er bygget kasse i hjørnet av rommet for skjuling av nytt røropplegg til bad 2.etg. denne kasse ikke ferdigstilt med overflater.

- Våtrommet må totalrenoveres. Alle forhold med tettesjikt, våtsone, sluk m.m. må dokumenteres.

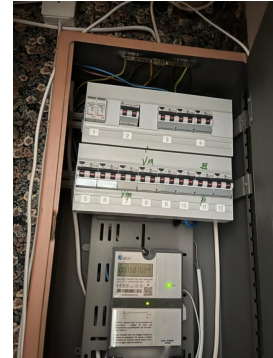
Manglende kursfortegnelse

El-anlegg er kun inspisert overfladisk, da dette ikke er takstmans kompetanseområde. Det er ikke utført funksjonstesting av utstyr. Ved eventuell nærmere undersøkelser av dette, anbefales det og kontakte El-takstmann. Det må påregnes utbedring av el-anlegg.

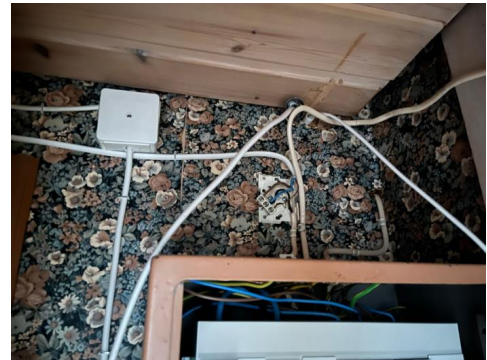
Provisorisk opplegg. Manglende innfesting av kabler og ubeskyttede ledninger
