Karibakken 24B 2053 JESSHEIM

Tilstandsrapport Eierskifte

Boligtype: Bolig
Byggeår: 2017
BRA: 153 m²
BRA-i: 153 m²

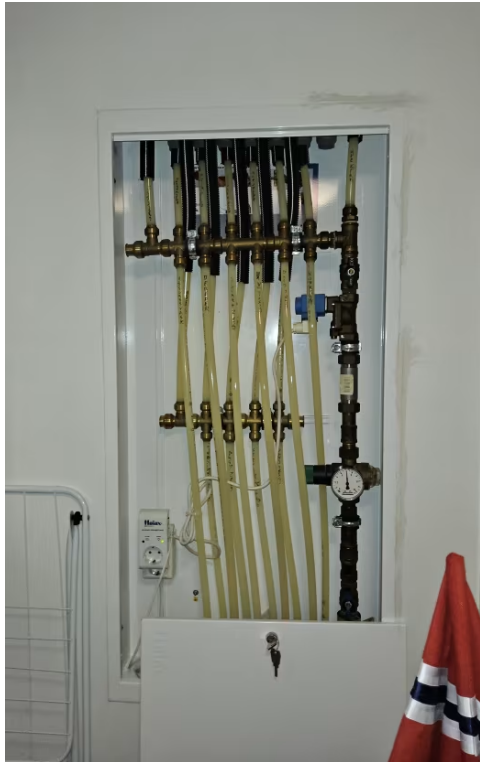
6.18 Vannledninger

Type anlegg	Plast, Rør i rør system
Er det utført arbeider på anlegget etter byggeår?	Nei
Ingen innleide arbeider siste 5 år iht. eier.	
Er det etablert fordelerskap?	Ja
Er det manglende vannstoppesystem i tilknytning til, eller manglende avrenning til sluk/avløp fra fordelerskap?	Nei
Har vannrør nådd en alder som gir økt risiko for skader eller følgeskader?	Nei
Er det manglende isolering av vannrør hvor det er risiko for frost eller kondens?	Nei
Er det registrert tegn til lekkasjer eller skader på vannrør?	Nei
Er det redusert vanntrykk ved prøving av to tappesteder samtidig?	Nei
Er det manglende tilgjengelighet til stoppekran?	Nei
Er det dårlig funksjon på stoppekran?	Nei
Oppsummering av vannledninger	TG-1

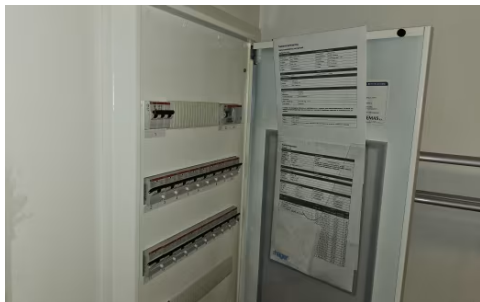
6.19 Elektrisk

Ved manglende dokumentasjon og manglende tilsynsrapport nyere enn 5 år anbefales det på generelt grunnlag en utvidet el. kontroll. Kostnadsestimatet er kun gitt for utvidet el.kontroll. Etter gjennomført el-kontroll må ytterligere tiltak vurderes basert på de utførte undersøkelsene.

Er det foretatt kontroll av det lokale el tilsyn i løpet av de siste 5 år	Nei
Type sikringer	Automatsikringer
Er det gjennomført arbeider etter opprinnelig byggeår?	Ja
Det er skiftet en termostat.	
Er det manglende samsvarserklæring på arbeider utført etter 01.01.1999?	Ja
Er det manglende kursfortegnelse?	Nei
Er det manglende samsvar mellom kursfortegnelse og antall sikringer?	Nei
Er det tegn på varmgang (termiske skader) på kabler, brytere, downlight, stikkontakter, og elektrisk utstyr?	Nei
Er kabler utilstrekkelig festet?	Nei

Er det tegn til at kabelinnføringer og hull i inntak og sikringsskap ikke er tette?	Nei
Spørsmål til eier: Løses sikringene ofte ut?	Nei
Spørsmål til eier: Har det vært brann, branntilløp eller varmgang i anlegget?	Nei
Oppsummering av elektrisk	TG-2
Ved manglende dokumentasjon og manglende tilsynsrapport nyere enn 5 år anbefales det på generelt grunnlag en utvidet el. kontroll. Kostnadsestimater er kun gitt for utvidet el.kontroll. Etter gjennomført el- kontroll må ytterligere tiltak vurderes basert på de utførte undersøkelsene.	
Anbefalte tiltak / ytterligere undersøkelser anbefales	
På bakgrunn av nevnte avvik, anbefales det en utvidet kontroll av det elektriske anlegget.

På bakgrunn av nevnte avvik, anbefales det en utvidet kontroll av det elektriske anlegget.

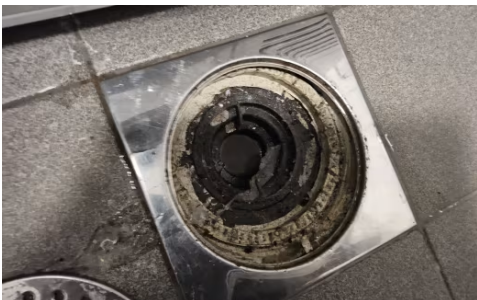
6.23 Våtrom: Vaskerom

Beskrivelse av overflate	
Flislagt gulv og malte vegger. Innvendig tak er malt.	
Er det gjennomført arbeider etter opprinnelig byggeår?	Nei
Er det påvist avvik i krav om høydeforskjell på tettesjikt/fall til sluk?	Nei
Er det fare for at lekkasjevann fra installasjoner i rommet ikke når sluket?	Nei
Er vindu eller dør plassert i våtsone (utsatt for vannsprut)?	Nei
Er det gjennomføringer i vegg/tak mot kald sone?	Nei

Er det registrert riss, sprekker i fuger, bom (hulrom) under flis?	Nei
Er det påvist tegn på sopp/råteskader/fuktskader på overflater eller skadedyr?	Nei
Er det registrert knirk i gulvet?	Nei
Oppsummering av overflater	TG-1

Er det manglende mulighet for renhold og inspeksjonsmulighet av sluk?	Nei
Type sluk	Plast
Er det påvist avvik ved utførelsen av membran/tettesjikt/klemring rundt sluk?	Nei
Er det påvist tegn på utettheter f.eks. rundt rørføring eller andre overganger?	Nei
Er det påvist feil utførelse, feil materialvalg, eller skader i tettesjikt med fare for fuktskade?	Nei
Har membran/tettesjikt nådd en alder som gir økt risiko for skader eller følgeskader?	Nei
Oppsummering av membran, tettesjikt og sluk	TG-1

Beskrivelse	
Vaskerommet er utstyrt med skyllekum og opplegg for vaskemaskin. Bereder er plassert her.	
Er det skader på utstyr og innredning?	Nei
Er det innebygd sistene til klosett?	Nei
Oppsummering av sanitærutstyr	TG-1

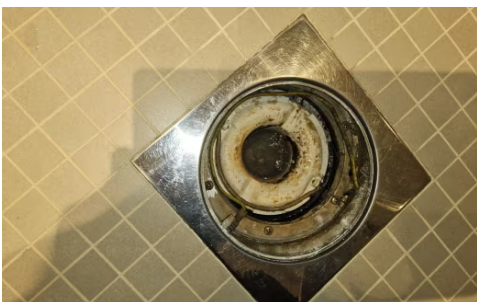
6.25 Våtrom: Bad 1. Etasje

Er det påvist avvik i krav om høydeforskjell på tettesjikt/fall til sluk?	Nei
Er det fare for at lekkasjevann fra installasjoner i rommet ikke når sluket?	Nei
Er vindu eller dør plassert i våtsone (utsatt for vannsprut)?	Nei
Er det gjennomføringer i vegg/tak mot kald sone?	Nei
Er det registrert riss, sprekker i fuger, bom (hulrom) under flis?	Nei
Er det påvist tegn på sopp/råteskader/fuktskader på overflater eller skadedyr?	Nei
Er det registrert knirk i gulvet?	Nei

Er det manglende mulighet for renhold og inspeksjonsmulighet av sluk?	Nei
Type sluk	Plast
Er det påvist avvik ved utførelsen av membran/tettesjikt/klemring rundt sluk?	Nei
Er det påvist tegn på utettheter f.eks. rundt rørføringer eller andre overganger?	Nei
Er det påvist feil utførelse, feil materialvalg, eller skader i tettesjikt med fare for fuktskade?	Nei
Har membran/tettesjikt nådd en alder som gir økt risiko for skader eller følgeskader?	Nei

Beskrivelse	
Det er etablert servantskap, klosett med innebygd sisterner, og innfellbare dusjvegger.	
Er det skader på utstyr og innredning?	Nei
Er det innebygd sisterner til klosett?	Nei

Er det foretatt hulltaking fra tilstøtende rom?	Nei
Er det påvist indikasjon på skader/fukt ved bruk av fuktsøk/fuktmåling?	Nei
Oppsummering av fukt	TG-IU
Alle vegger tilstøtende mot våtrommet er oppført med stålstendere, og det er derfor ikke mulig å foreta hulltaking.
