Tilstandsrapport

Boligbygg med flere boenheter
-

Fagerlunden 5 , 2383 BRUMUNDDAL
-

Oppdragsnr.: 21840-2367

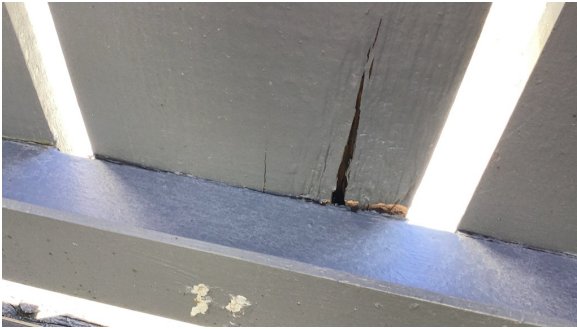
Spredte råteskader på rekkverk observert. Tilstandsgrad gitt pga. nevnte forhold.

Råte observert.

Råteskadet treverk på rekkverk bør utbedres eller skiftes ut for å hindre videre forringelse og redusere risikoen for svekket sikkerhet og bæreevne.

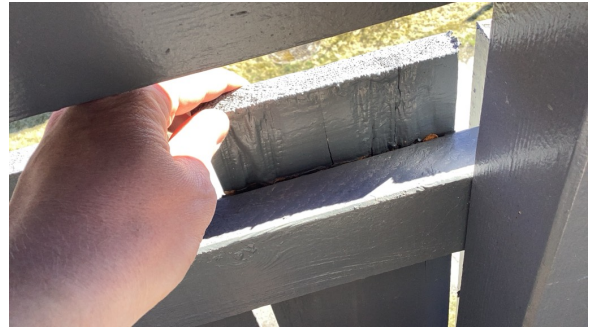
Råte observert.

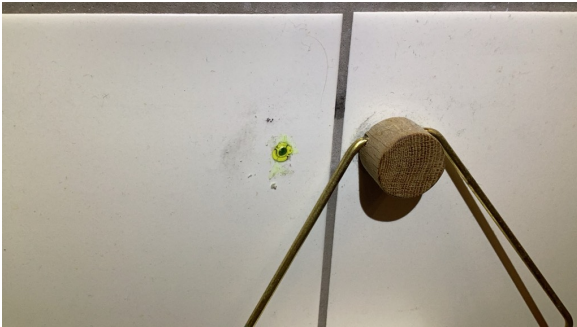
Enkelte merker i fliser etter tidligere installasjoner. Sprekt flis under toalett. Riss/sprekk i flis ved vegg ventil. Tilstandsgrad gitt pga. nevnte forhold.

Merker i fliser etter tidligere installasjoner.

Det anbefales å utbedre eller skifte ut skadede fliser for å hindre videre forringelse og redusere risiko for fuktskader i underliggende konstruksjon. Sprekker og riss i fliser kan føre til at vann trenger inn bak flisene, noe som kan medføre skjulte skader og økt vedlikeholdsbehov over tid.

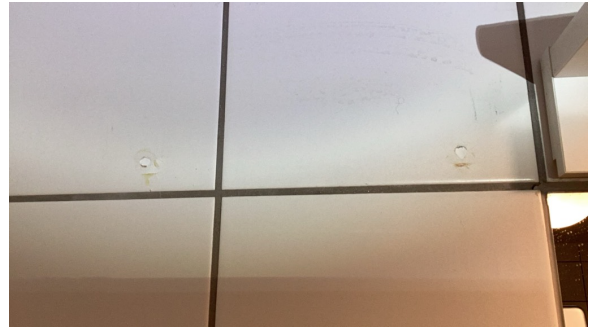
Merker i fliser etter tidligere installasjoner.

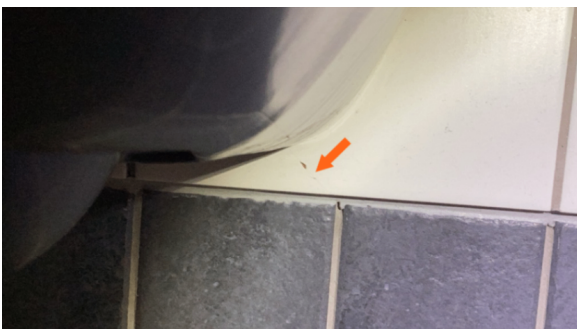
Sprekt flis under toalett.

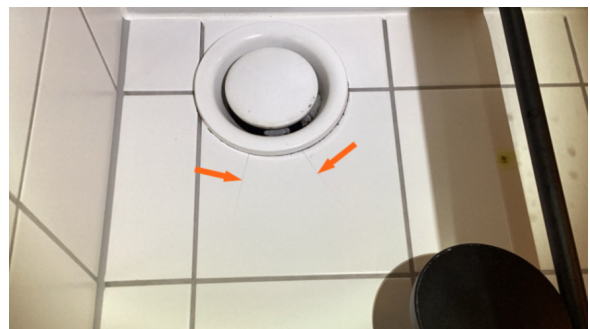
Riss/sprekk i flis ved ventil.

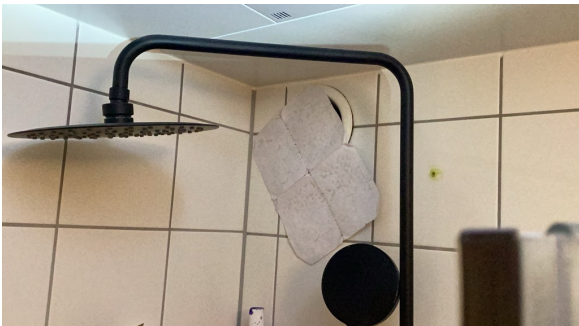
Avtrekksvifte er testet som beskrevet i NS3600.

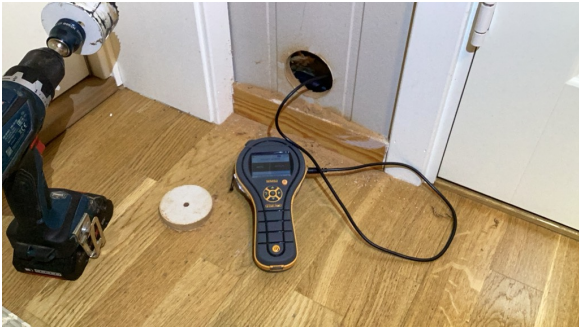
Hulltaking er foretatt. Hullet er tatt på det mest hensiktsmessige stedet som var mulig på befaringen og for å tilfredsstille kravet i forskrift.

Ved fuktmåling ble det registrert tørre verdier.

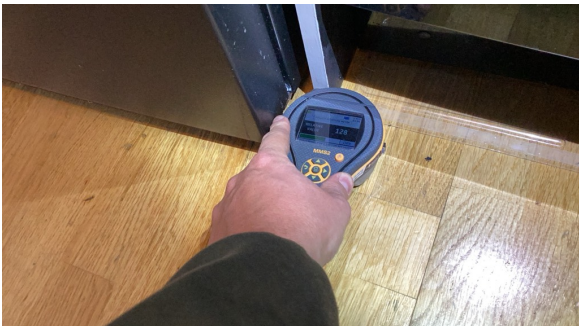
Ved bruk av fuktindikator registrerte jeg ingen unormale verdier.

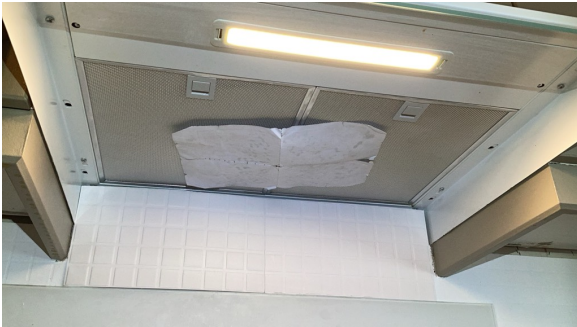
Ved test av avtrekksvifte som beskrevet i NS3600, fungerte viften som tiltenkt.
