# Tilstandsrapport

Enebolig

Kåshagvegen 116, 2385 BRUMUNDDAL

Befaringsdato: 08.05.2025

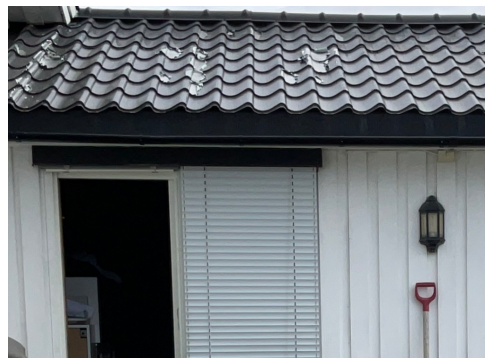
### ! TG 2 Nedløp og beslag

Enkelte forkantblekk med skader og ujevnheter.  
Pipetopp med større avskalinger i overflatene.  
Mangelfullt nedløp ved inngangsparti.  
Enkelte vindskiebord med fuktskade i endene.

Det anbefales at vann ledes vekk fra grunnmur slik at ikke drenering og krypkjeller utsettes for unødvendig fuktbelastning .  
Må påregne utskiftinger.

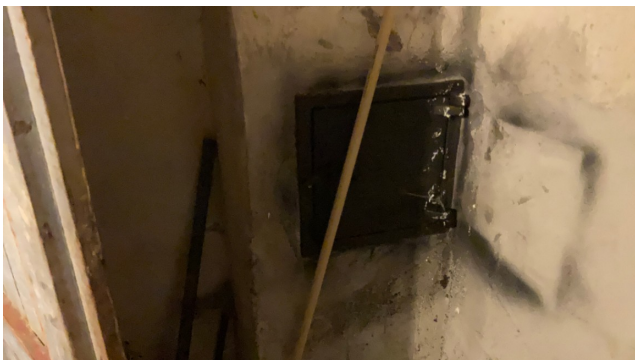
## ! TG 2 Rom Under Terreng

- Det er påvist indikasjoner på noe fuktgjennomtrenging i kjellergulv.
- Det er påvist indikasjoner på noe fuktgjennomtrenging inn i kjellermur.

Kjellerlukt er lukten av sopp som oppstår i fuktige mur- og betongvegger. Fundamenter/grunnmur og kjellergulv som er i kontakt med fuktig byggegrunn, uten kapillærbrytende underlag (plast) under, vil normalt ha fukt.

Det er fuktmerker i kjeller, det vil alltid være noe fukt i denne type kjellere.

- Det påviste fuktnivå gir grunn til å overvåke konstruksjonen jevnlig for å se utvikling over tid, og eventuelt foreta tiltak for å unngå fuktskader.

Inneklimate kan forbedres med god ventilering, luftavfukter og høyere temperatur. Områder ved takrennedløp er erfaringsmessig mer utsatt for fukt, vannet fra takrenner bør legges i nye rør og ledes bort fra huset. Bedre lufting og noe høyere temperatur er ofte tiltak som hjelper, bør sjekkes nærmere.

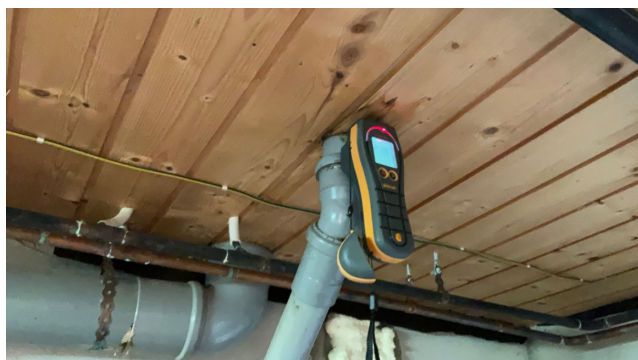
Hulltaking er ikke foretatt da det allerede er påvist andre avvik i våtsonen. Fuktmålinger er utført i takpanel rundt avløpsrør til sluket i kjelleren, det er fuktmerker og høye fuktvariasjoner rundt avløpsrøret. Må påregne at det er noe fuktskader i samme området. Tydelige tegn på utett slukløsning.

- Ved andre fuktundersøkelser enn hulltaking, er det påvist indikasjoner på fuktskader.

Fuktmåling i takpanel rundt avløpsrør i kjeller.

Bad må renoveres.

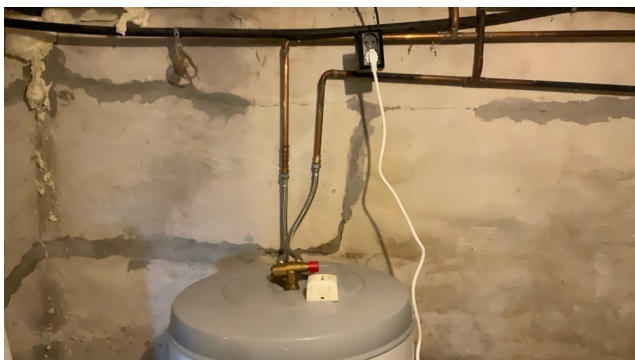
## ! TG 3 Elektrisk anlegg

Takstmann har ikke elektroutdanning.  
Kostnadsestimat satt for el-kontroll, må påregne større kostnader etter kontrollen.
