Kåshagvegen 116, 2385 BRUMUNDDAL

**VELDRE - Landlig eiendom med  
stor tomt. 4 soverom. Stor garasje.  
Usjenert**

Befaringsdato: 08.05.2025

Rapportdato: 22.05.2025

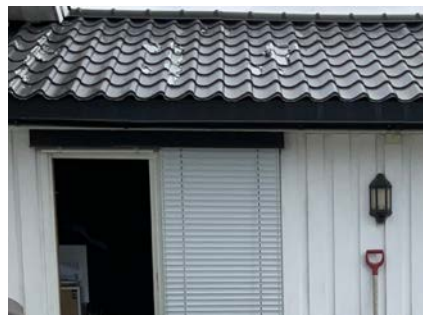
Helbeslått pipetopper, beslag over isbord, lakkerte stål takrenner og nedløp og forkantblekk.

Enkelte forkantblekk med skader og ujevnheter.

Mangelfullt nedløp ved inngangsparti.

Enkelte vindschiebord med fuktskade i endene.

Det anbefales at vann ledes vekk fra grunnmur slik at ikke drenering og krypkjeller utsettes for unødvendig fuktbelastning .

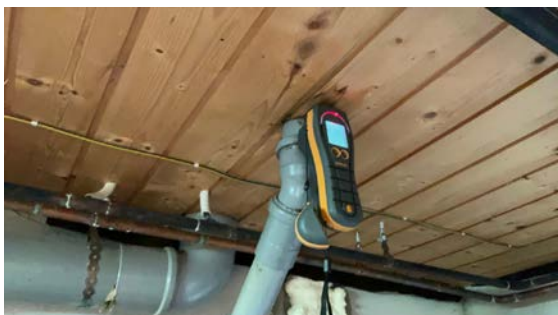
Fuktmåling i takpanel rundt avløpsrør i kjeller.
