Tilstandsrapport

Selveier enebolig (med hybel/leilighet)

Hestaberg 149, 5570 AKSDAL

Rapportdato: 19.05.2026

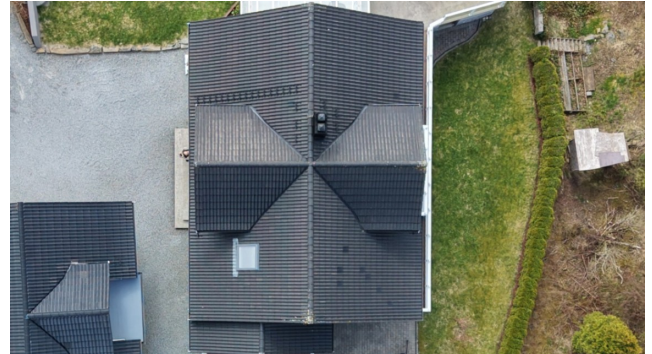
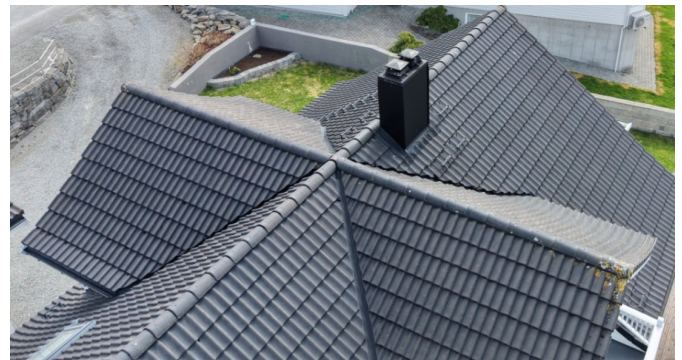
TG 2 Nedløp og beslag

Manglende snøfangere kan føre til personskader, skader på husdyr, eiendom (som biler og hagemøbler) og bygningselementer som takrenner og takmaterialer.

Tekkingen er besikket fra bakkeplan og ved lett bruk av drone uten å påvise vesentlige feil som manglende tekking eller større skader. Det foreligger ingen dokumentasjon av tekking og det er således ikke utført noen nærmere vurdering om taket har tilstrekkelig helning, eksakt behov for snøfanger etc.

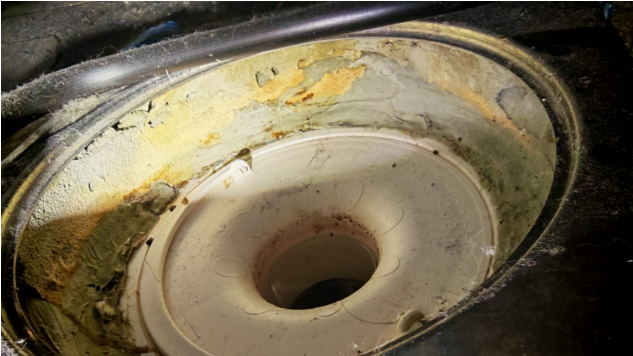
ETASJE 1 > VASKEROM

- Det er påvist mangelfull/feil utførelse rundt rørgjennomføringer e.l. som gir fare for fukt i konstruksjonen i våtsone.
- Mer enn halvparten av forventet brukstid er passert på membranløsningen.
- Sluk har begrenset mulighet for inspeksjon og rengjøring.

- Konsekvensen er at det kan oppstå fuktskader i konstruksjonen bak overflatematerialet. Vann kan trenge inn gjennom utette rørgjennomføringer og forårsake fuktskader ved fukttilførsel gjennom enten bruksvann eller lekkasjevann.

Membran kun lagt løst over sluk medfører risiko for at både bruks- og lekkasjevann kan komme inn under membran, spesielt om sluk ikke tar fullstendig unna vannet. Dette vil kunne medføre fuktskader.

Manglende dokumentasjon medfører økt risiko for feil/skader, manglende samsvar mellom benyttet produkter mm. som kan gi redusert levetid og/eller svekket lekkasjesikkerhet.
