# Tilstandsrapport

Enebolig

Vestsida 931, 3623 LAMPELAND

Befaringsdato: 20.06.2025

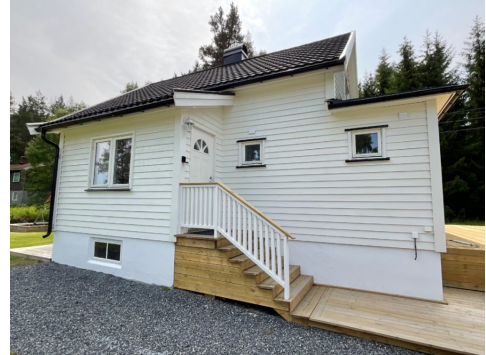
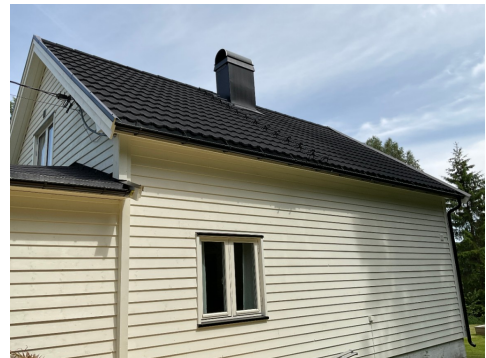
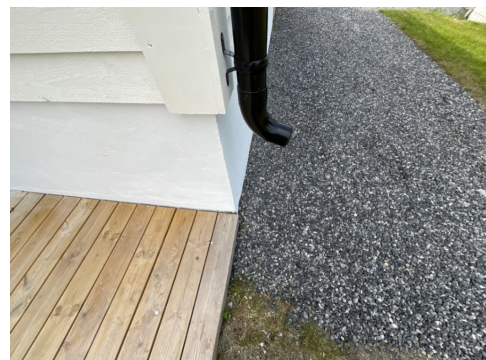
### Veggkonstruksjon

Veggene har bindingsverkskonstruksjon fra byggeår. Fasade/kledning har ny liggende bordkledning.

- Det bør foretas tiltak for å bedre lufting av kledningen.
- Uten tilstrekkelig lufting bak bordkledningen kan fuktighet som trenger inn bak bordene eller gjennom veggen innenfra ikke tørke opp. Dette skaper ideelle forhold for råtesopp og muggvekst.

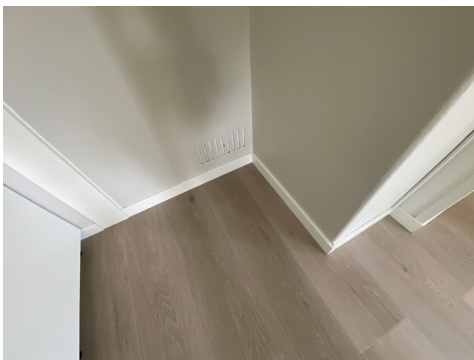
## TG 3 Rom Under Terreng

- Det er registrert typisk "kjellerlukt"
- Det er avvik:

Synlig fuktinnsig.

Indikert høye utslag ved fuktsøk.

Det må gjøres tiltak for å senke fuktigheten. Nødvendig utbedring må foretas.

**Kostnadsestimat: 100 000 - 300 000**

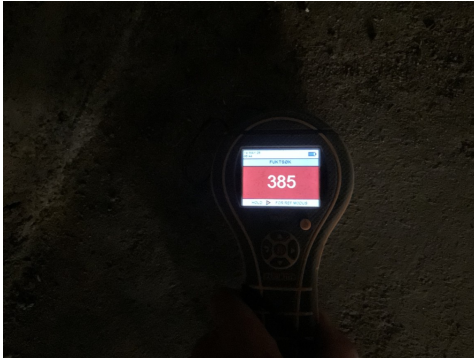
## ! TG 3 Kryp Kjeller

Bygningen har krypkjeller under trebjelkelag og stubbegulv.

- Det er ikke adkomst til deler av krypkjelleren. Krypkjeller er kun vurdert i tilgjengelige deler. Krypkjeller regnes for å være en risikokonstruksjon som er utsatt for fukt- og råteskader i bunnsvill, trebjelkelaget og andre tilstøtende konstruksjoner, på grunn av fuktighet fra grunnen og kondensering ved temperaturforskjeller. Selv om det ikke er avdekket tegn på skader, betyr ikke dette nødvendigvis at det ikke foreligger skader i eller i forbindelse med krypkjelleren.
- Det er stedvis påvist fuktnivå som tilsier at konstruksjonen kan ha fuktskader.

- Vær oppmerksom på denne risikoen, overvåk tilstanden og undersøk dette nærmere, helst med hjelp av en fagkyndig.
- Overvåk konstruksjonen jevnlig. Avviket kan medføre behov for tiltak, men bør observeres over tid.

Det bør gjøres tiltak for å senke fuktigheten. Det anbefales blant annet å rydde bort organisk materiale, samt å dekke til grunn med plast. Det anbefales også å etablere avfuktersystem beregnet spesielt for krypkjellere.

**Kostnadsestimat: 50 000 - 100 000**

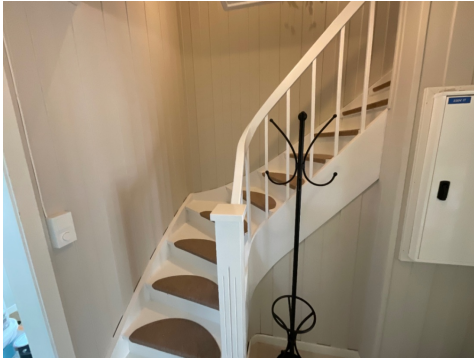
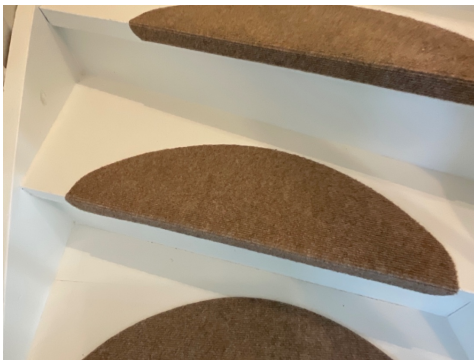
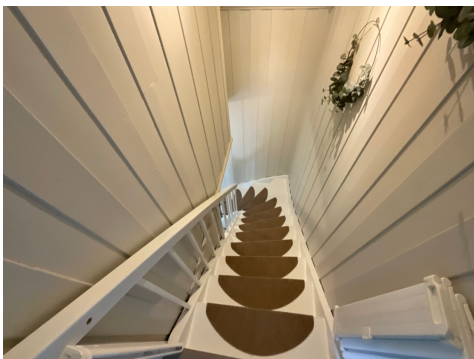
## ! TG 3 Innvendige trapper - Kjeller

Boligen har lakkert tretrapp.

- Rekkverk må monteres for å lukke avviket.
- Håndløper må monteres på vegg for å tilfredsstillende krav på byggetidspunktet.

**Kostnadsestimat: Under 10 000**

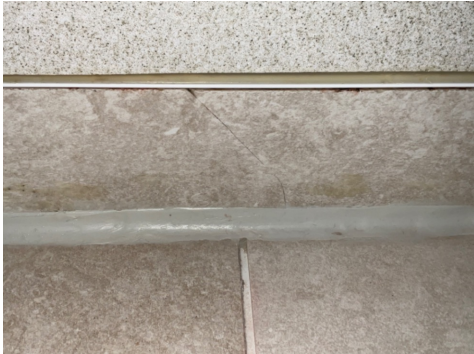
### ! TG 3 Overflater Gulv

- Det er påvist at flisfuger har riss/sprekker.
- Det er påvist at høydeforskjell fra topp slukrist til gulv/synlig topp membran ved dørterskel er mindre enn 25 mm.
- Det er påvist at noen fliser har bom (hulrom under).
- Det er påvist avvik i fallforhold til sluk i forhold til krav i forskrift på byggetidspunktet.

- Et bad med manglende/reduert fall til sluk blir mindre funksjonelt og sikkert for brukeren. Dette kan medføre stående vann på gulvet, vann som ikke ledes effektivt til sluket, økt risiko for at vann renner ut av rommet og redusert sklisikkerhet på gulvet.
- Dersom tiltaket ikke utføres, kan dette over tid føre til at flisene løsner eller sprekker, spesielt ved belastning eller bevegelser i konstruksjonen.
- Selv om bom eller hull lyd ikke alltid er et umiddelbart problem, bør det overvåkes nøye for eventuell utvikling i sprekker i flisfuger e.l. oppstår. Dette må en foreta tiltak for, for å begrense utviklingen.
- Slike riss/sprekker kan indikere bakenforliggende fuktskader, og konstruksjonen bør observeres jevnlig for å vurdere utvikling.

Det skal nevnes at svakt fall øker risikoen for fuktskader til omkringliggende konstruksjoner.

**Kostnadsestimat: 50 000 - 100 000**

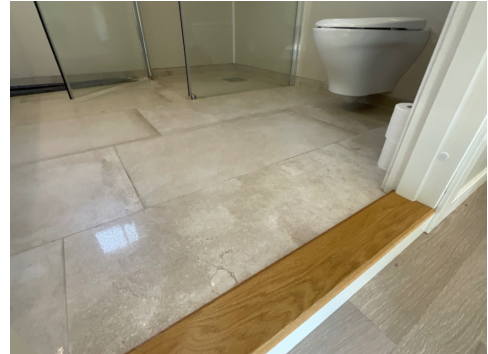
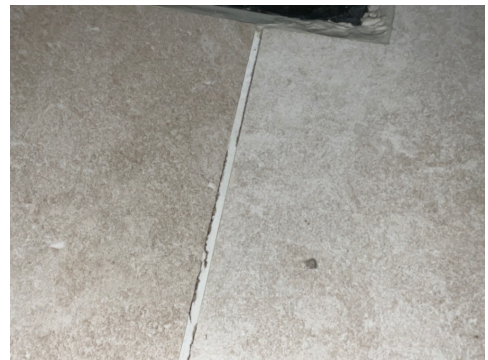
### ! TG 2 Sluk, membran og tettesjikt

- Ved utettheter i membran/tettesjikt er det høy risiko for at vann trenger gjennom konstruksjonene og kan medføre fuktskader. Det må dokumenteres fagmessig utførelse av membransjikt, inkl min. 15mm oppkant ved dørterskel. Det anbefales jevnlig kontroll og rengjøring av sluk.

Badet må brukes med varsomhet. Se også punkt gulv.

**Kostnadsestimat: 10 000 - 50 000**

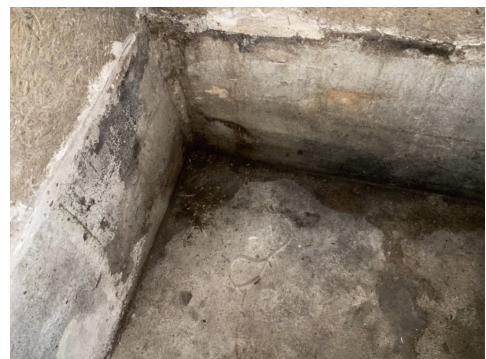
## ! TG 2 Grunnmur og fundamenter

Bygningen har betonggrunnmur. Tilbygg har ringmur i leca.

- Grunnmuren har sprekkeformasjoner.
