Vestsida 931, 3623 LAMPELAND

**Innbydende og oppgradert  
enebolig i landlige omgivelser  
med praktisk planløsning - Nærhet  
til marka og Numedalslågen!**

# Tilstandsrapport

Befaringsdato: 20.06.2025

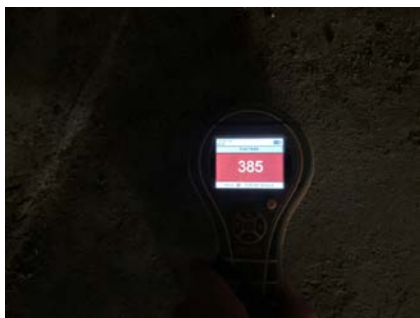
## TG 3 Krypjkjeller

Bygningen har kryptkjeller under trebjelkelag og stubbegulv.

- Det er ikke adgang til deler av kryptkjelleren. Kryptkjeller er kun vurdert i tilgjengelige deler. Kryptkjeller regnes for å være en risikokonstruksjon som er utsatt for fukt- og råteskader i bunnsvill, trebjelkelaget og andre tilstøtende konstruksjoner, på grunn av fuktighet fra grunnen og kondensering ved temperaturforskjeller. Selv om det ikke er avdekket tegn på skader, betyr ikke dette nødvendigvis at det ikke foreligger skader i eller i forbindelse med kryptkjelleren.
- Det er stedvis påvist fuktnivå som tilsier at konstruksjonen kan ha fuktskader.

- Vær oppmerksom på denne risikoen, overvåk tilstanden og undersøk dette nærmere, helst med hjelp av en fagkyndig.
- Overvåk konstruksjonen jevnlig. Avviket kan medføre behov for tiltak, men bør observeres over tid.

Det bør gjøres tiltak for å senke fuktigheten. Det anbefales blant annet å rydde bort organisk materiale, samt å dekke til grunn med plast. Det anbefales også å etablere avfuktersystem beregnet spesielt for kryptkjellere.

**Kostnadsestimat: 50 000 - 100 000**

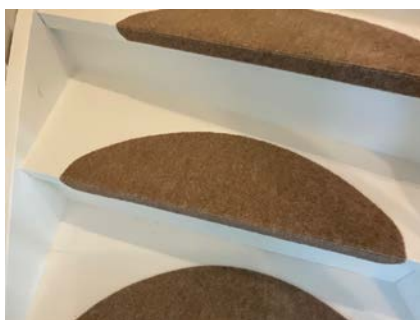
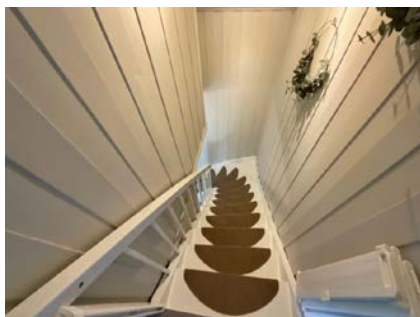
## ! TG 3 Innvendige trapper - Kjeller

Boligen har lakkert tretrapp.

- Rekkverk må monteres for å lukke avviket.
- Håndløper må monteres på vegg for å tilfredsstille krav på byggetidspunktet.
