# Tilstandsrapport

Boligbygg med flere boenheter

Sverdstadveien 25 C, 3216 SANDEFJORD

Befaringsdato: 02.05.2025

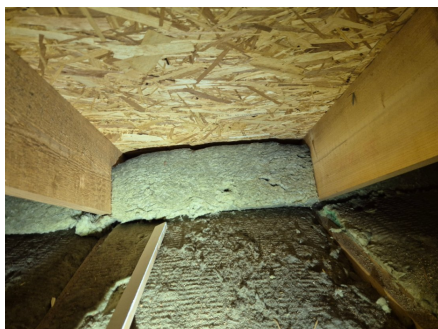
Liten luftespalte.

- Lufting/ventilering må forbedres.

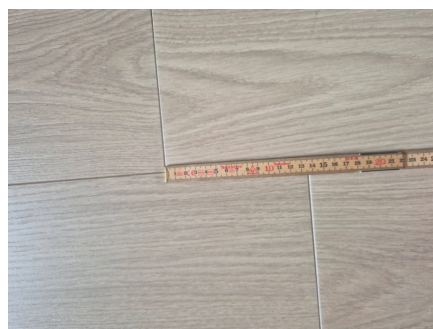
Endeforskyvning på 13,5 cm.

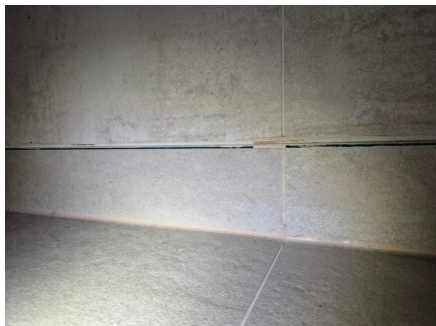
- Det er påvist at flisfuger har riss/sprekker.

Sprekker i fuge mellom sokkelflis og baderomsplater.

- Fuger bør skiftes ut.

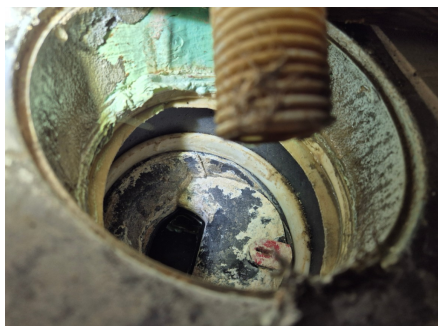
Synlig membran under klemring i sluk.
