# Tilstandsrapport

📍 Forstmester Barths veg 8, 2407  
ELVERUM

# gnr. 30, bnr. 324

Befaringsdato: 21.09.2025

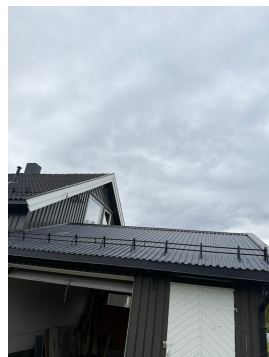
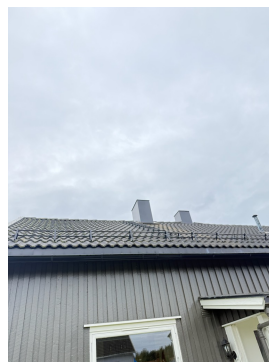
Taktekkingen er av betongtakstein i boligen og metallplater i innebygget garasje og veranda. Taket er besiktiget fra bakkenivå. Siden taket (takkonstruksjon, taktekking og skorstein) kun er observert fra bakkenivå, er vurderingen begrenset av dette. Det er ikke sikkerhetsmessig forsvarlig å bevege seg ut på taket eller observere fra stige. Selv om det ikke er avdekket skader under befaringen, betyr ikke dette at det ikke foreligger skader som en besiktigelse på taket kan avdekke. Vær oppmerksom på denne risikoen. En undersøkelse av taket kan utføres av en fagperson under tilstrekkelige sikkerhetsforhold.

- Overvåk tilstanden jevnlig. For å få tilstandsgrad 0 eller 1 må tekkingen skiftes ut, men tidspunktet for når dette er nødvendig er vanskelig å si noe om.

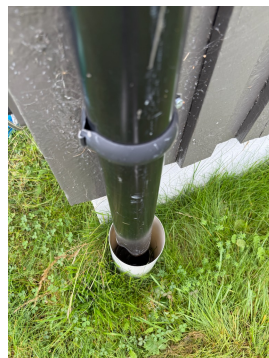
### ! TG 2 Nedløp og beslag

Takrenner, nedløp og beslag i metall. Nedløp med utkast til terreng og til drenering. Rørsystem under grunnen er ukjent. Fastmontert stigetrinn til pipe. Snøfangere på deler av tak. Fall på renner er ikke kontrollert.

Det anbefales å legge ut fleksibelt rør som monteres på utkastet fra nedløpsrørene med utkast til drenering.

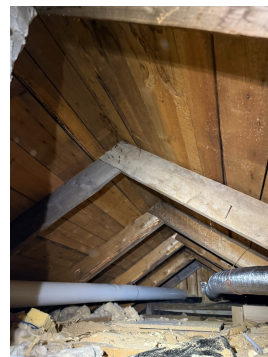
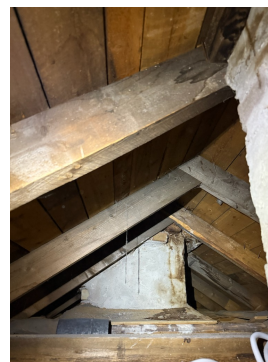
- Det er begrenset/dårlig ventilering av takkonstruksjonen.
- Det er påvist fuktskjolder/skader i takkonstruksjonen.
- Undertaket er misfarget.

- Lufting/ventilering bør forbedres.
- Lokal utbedring bør utføres.
- Andre tiltak:

Det må gjøres nærmere undersøkelser.

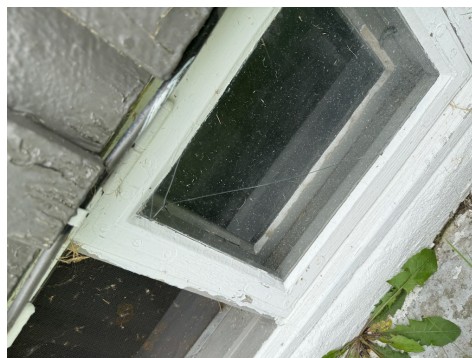
- Det er påvist noen glassruter som er punktert eller sprukne.
- Karmene i vinduer er slitte og det er sprekker i trevirket.

Kjellervindu med sprekk i glass

- Vinduer med punkterte/sprukne glass må påregnes skiftes ut, enten hele vinduet eller kun selve glassene.
- Det må påregnes noe vedlikehold og at enkelte vinduer må skiftes ut.
- Andre tiltak:

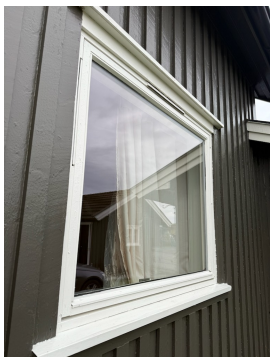
Vindu fra 1987

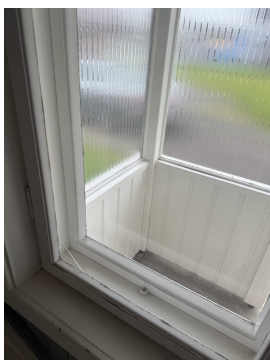
Vindu med koblet glass med sprekk ved inngangsparti

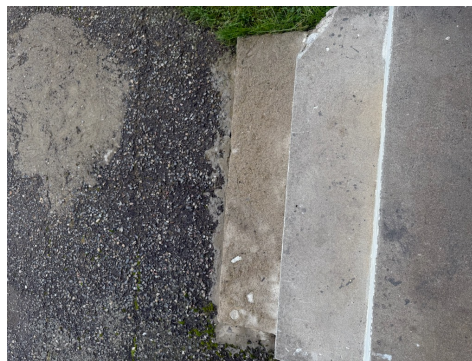
- Betongtrapp har mindre sprekker/skader

- Påviste skader må utbedres.

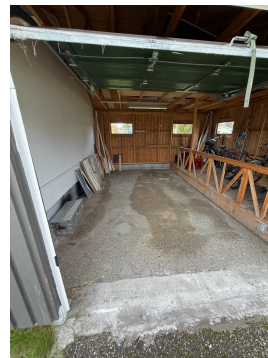
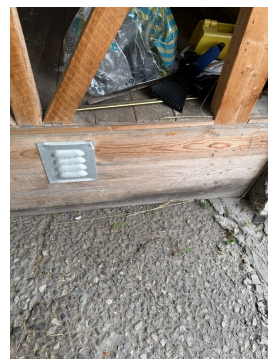
## ! TG 2 Andre utvendige forhold

Det er treverk i garasjebygget med innebygget sportsbod som er i direkte kontakt med bakken, og gir grunnlag for overvåking. Det er påvist treverk som er utsatt for fukt i garasjen.

- Dersom avvik ikke utbedres er det fare for videre skadeutvikling.

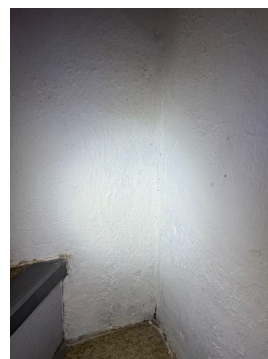
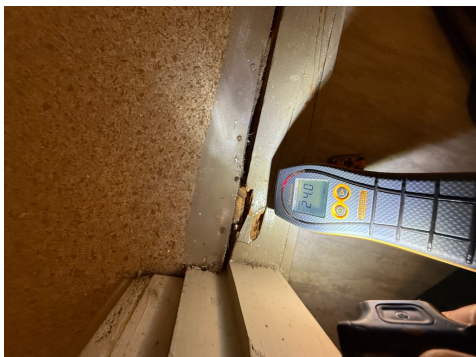
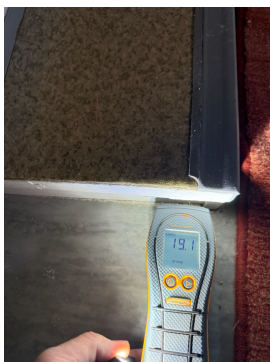
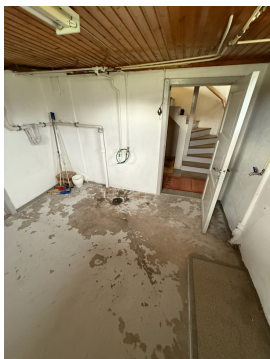
## ! TG 3 Rom Under Terreng

- Det er påvist indikasjoner på noe fuktgjennomtrenging i kjellergulv.
- Det er påvist indikasjoner på noe fuktgjennomtrenging inn i kjellermur.
- Det er registrert fuktskjolder/fuktskader på overflater.
- Overflaten har fuktskjolder.

Det er målt fuktighet i treverk i kontakt med kjellergulv/kjellervegg med stedvis synlig råte i treverk/dørterskel.

Området under/ved trapp har flere indikasjoner på fuktvandring.

- Det må foretas ytterligere undersøkelser for å fastslå omfang/årsak.
- Fuktskjolder er ofte et tegn på underliggende fuktproblemer, som kan føre til vekst av mugg og sopp. Dette kan skje både på synlige overflater og skjult inne i konstruksjonen.
- Det påviste fuktnivå gir grunn til å overvåke konstruksjonen jevnlig for å se utvikling over tid, og eventuelt foreta tiltak for å unngå fuktskader.

Alt av organiske materialer bør fjernes fra kjeller. Det anbefales å ventilere kjeller/bruke avfukter samtidig.

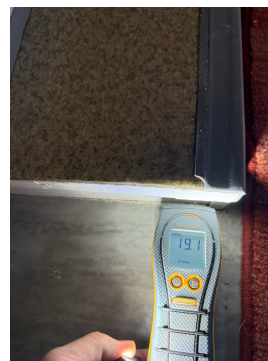
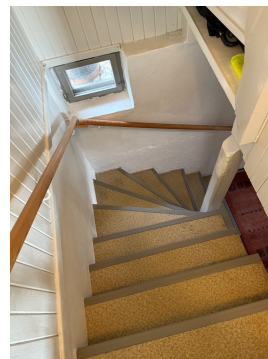
## TG 3 Innvendige trapper - Kjeller

Kjellertrapp er i kontakt med kjellergulv/kjellervegg som øker risikoen for fuktskader. Det er målt noe fukt i trappa ved piggmåling.

- Andre tiltak:
- Rekkverk må monteres for å lukke avviket.
- Åpninger er såpass store at det ut ifra sikkerhetsmessige forhold anbefales å lage mindre åpninger.

Det må påregnes vedlikehold av trappa. Bruken av kjelleretasje er avgjørende.

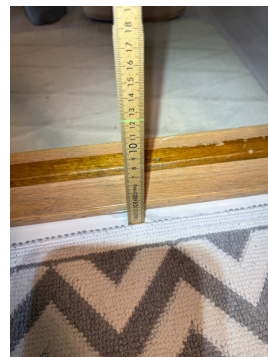
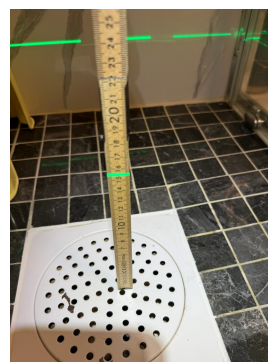
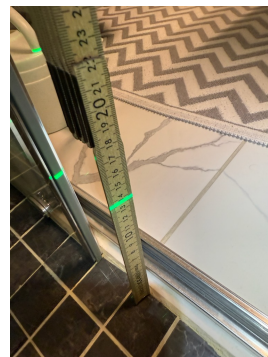
- Det er mulighet for at det kan forekomme vannlekkasje på våtrommet hvor vann ikke vil gå til sluk.

- Det bør etableres avrenning inn til sluk for hele våtrommet.

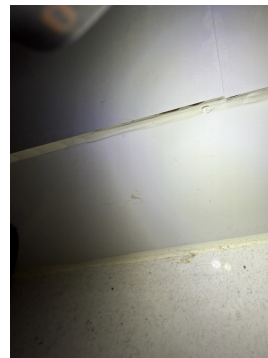
Stedvis manglende bunnlist

- Det må foretas lokal utbedring.

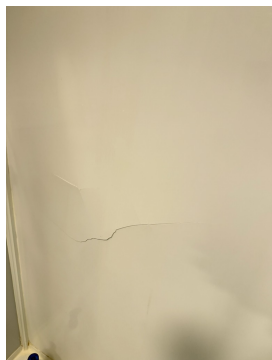
- Det er påvist riss/sprekker i utstyr på våtrommet.

Sprekk i dusjkabinett

- Riss er vanligvis overfladiske skader i servantens overflate eller glasur. Konsekvensene av riss er hovedsakelig kosmetiske.

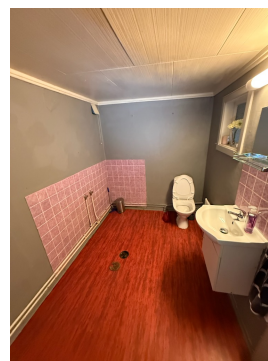
- Toalettrom har ingen ventilering fra rommet, NS 3600 krever mekanisk avtrekk for å kunne gi TG 0/1.
- Det er målt høyt fuktinnhold i veggflater i kjølerom.
- Det er mulig fuktskade i konstruksjonen.

- Det må gjennomføres ytterligere undersøkelser.
- Nærmere kontroll anbefales grunnet høyt fuktinnhold i veggkonstruksjoner.
- Mekanisk avtrekk bør etableres på toalettrom.
- Skader i rommet må utbedres.
- Lokal utbedring må utføres.

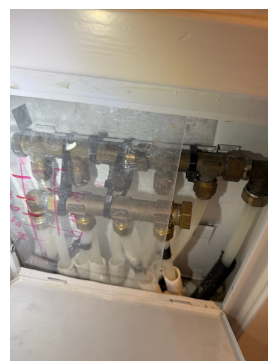
Avviket gjelder eldre røropplegg.

Rørskap på bad i 2. etasje

- Det er ikke behov for utbedringstiltak siden anlegget fungerer i dag, men ut ifra alder kan skader plutselig oppstå på eldre anlegg.

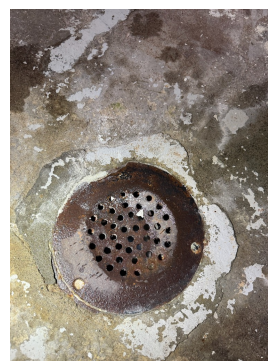
Sluk i eldre vaskekjeller

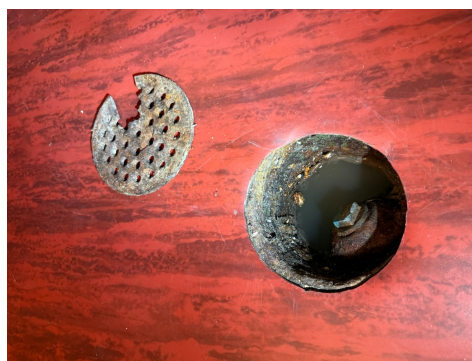
Sluk i toalettrom
