Forstmester Barths veg 8, 2407 ELVERUM

**Lys og trivelig enebolig med  
hybdeldel i 2. etasje og  
inntilbygget garasje. Stor og solrik  
hjørnetomt. Uthus på 28m<sup>2</sup>.**

Befaringsdato: 21.09.2025

Rapportdato: 23.09.2025

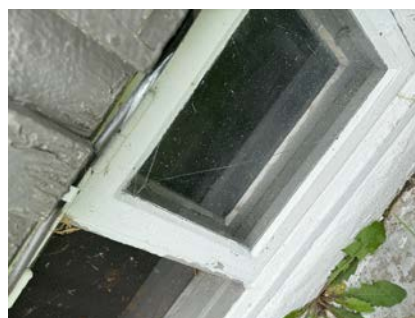
- Det er påvist noen glassruter som er punktert eller sprukne.
- Karmene i vinduer er slitte og det er sprekker i treverket.

Avvik gjelder eldre vinduer og kjellervinduer.

Kjellervindu med sprekk i glass

- Vinduer med punkterte/sprukne glass må påregnes skiftes ut, enten hele vinduet eller kun selve glassene.
- Det må påregnes noe vedlikehold og at enkelte vinduer må skiftes ut.
- Andre tiltak:

Det må påregnes noe vedlikehold og at enkelte vinduer etter hvert må skiftes ut.

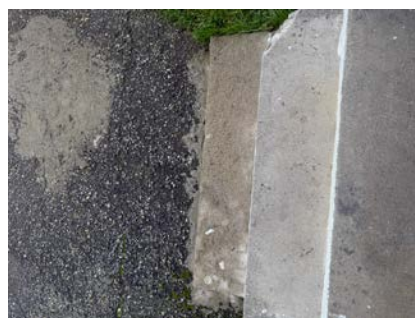
- Betongtrapp har mindre sprekker/skader

- Påviste skader må utbedres.

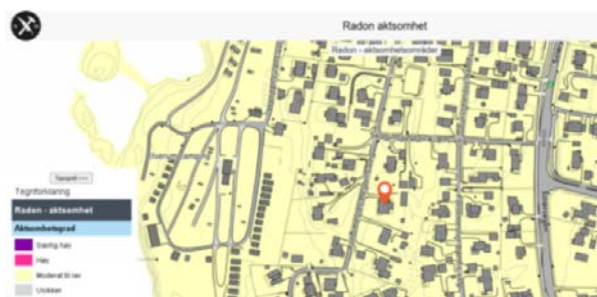
Aktsomhetsgrad for radon

- Det bør gjennomføres radonmålinger.

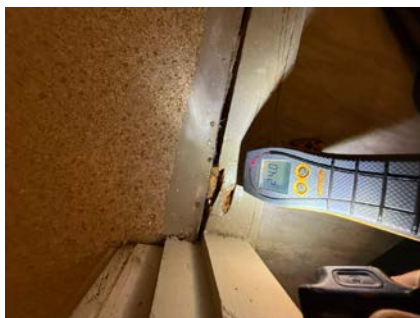
- Det er påvist indikasjoner på noe fuktgjennomtrenging i kjellergulv.
- Det er påvist indikasjoner på noe fuktgjennomtrenging inn i kjellermur.
- Det er registrert fuktskjolder/fuktskader på overflater.
- Overflaten har fuktskjolder.

Det er målt fuktighet i treverk i kontakt med kjellergulv/kjellervegg med stedvis synlig råte i treverk/dørterskel. Området under/ved trapp har flere indikasjoner på fuktvandring.

Alt av organiske materialer bør fjernes fra kjeller. Det anbefales å ventilere kjeller/bruke avfukter samtidig.

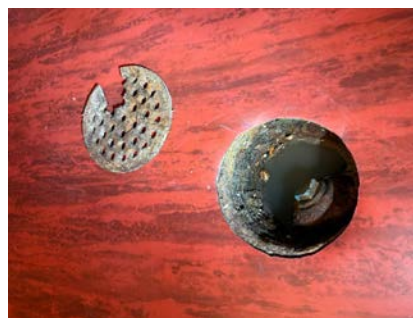
Sluk i toalettrom
