Parallellvegen 65B, 2092 MINNESUND

**Stilfull og barnevennlig halvpart  
av tomannsbolig på Minnesund |  
Dobbelgarasje m/el-lader | 3 sov |  
2 bad | Kvik-kjøkken**

# Tilstandsrapport

Befaringsdato: 14.11.2025

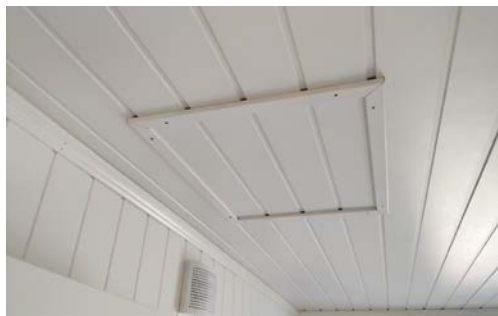
**Vurdering av avvik:**

- Det er avvik:

Gjenskrudde luke til loft.

Loftet bør inspiseres for å avdekke eventuelle skjulte skader eller mangler.

Manglende inspeksjon medfører økt risiko for at feil eller fuktskader ikke oppdages, noe som kan føre til kostbare utbedringer på et senere tidspunkt.

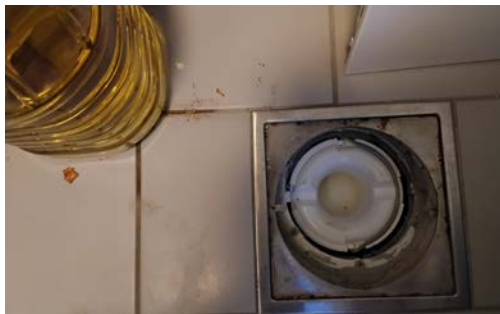
Det ble påvist bom i flere fliser på gulvet, men det var ingen synlige riss  
eller sprekker i fugene.

Det bør vurderes om flisene med bom skal utbedres eller skiftes, for å  
unngå at de løsner eller får sprekker over tid.

Det bør innhentes dokumentasjon på utført membran og tettesjikt, samt  
uavhengig kontroll.

Manglende dokumentasjon medfører usikkerhet om utførelsen er  
fagmessig og i henhold til gjeldende krav, noe som øker risikoen for  
fuktskader og lekkasjer i konstruksjonen.

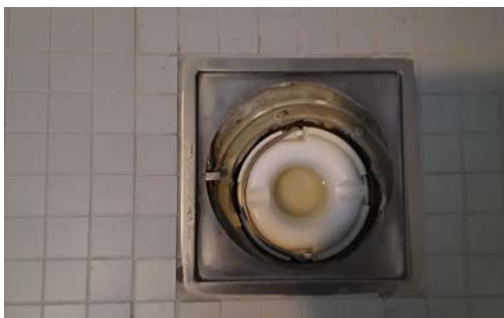
- Det må innhentes dokumentasjon. Manglende membran/tettesjikt medfører risiko for lekkasjer og fukt i konstruksjonen.

Det bør innhentes dokumentasjon på utført membran og uavhengig kontroll. Manglende dokumentasjon medfører usikkerhet om utførelsen er fagmessig, noe som øker risikoen for lekkasjer og fuktskader i konstruksjonen.
