# Tilstandsrapport

Enebolig

Nepelveien 62, 1852 MYSEN

Befaringsdato: 22.01.2026

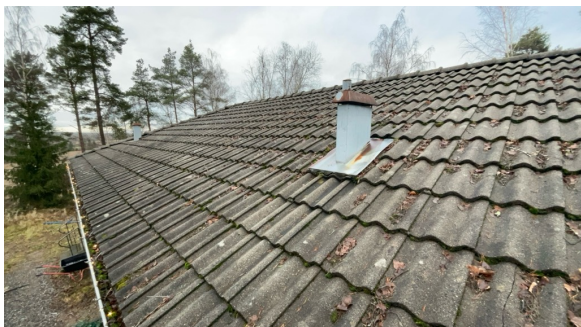
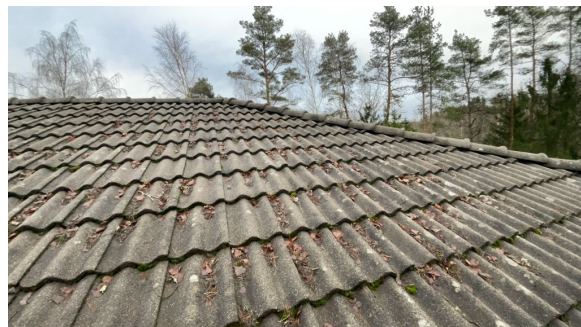
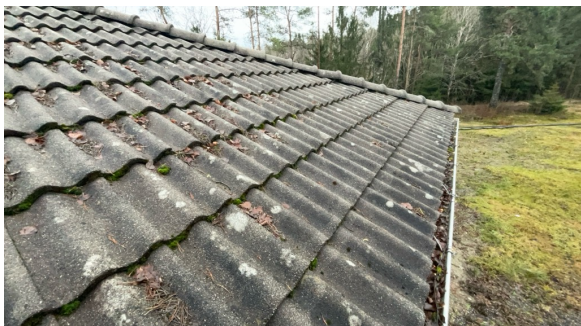
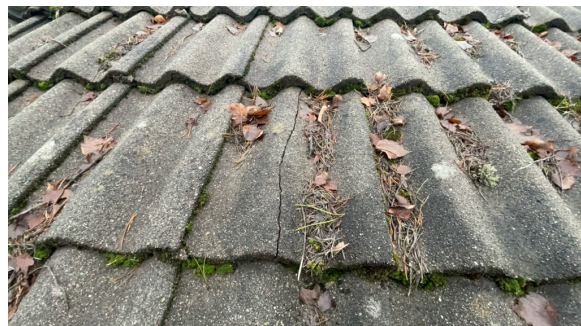
- Tidspunkt for utskiftning av takteking nærmer seg.
- Tidspunkt for utskiftning av undertak nærmer seg.
- Knekte takstein må skiftes.

Sprekk i takstein.

Det anbefales å fjerne mose, da mose kan redusere levetiden på tekkematerialet.

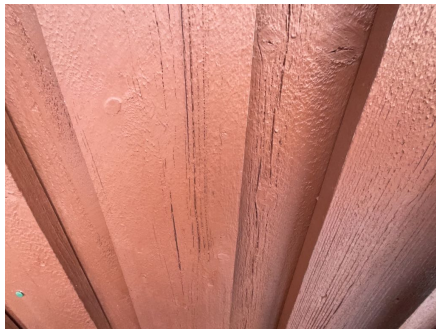
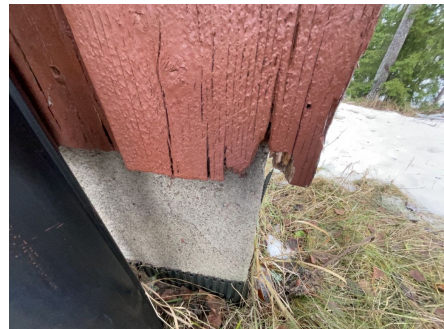
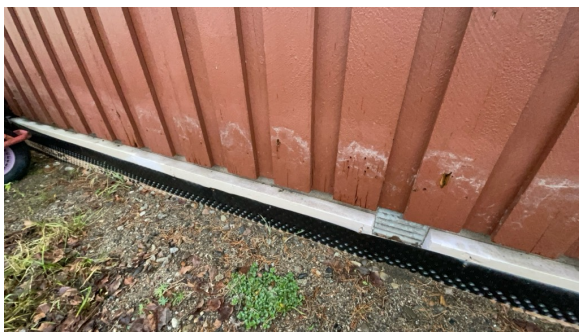
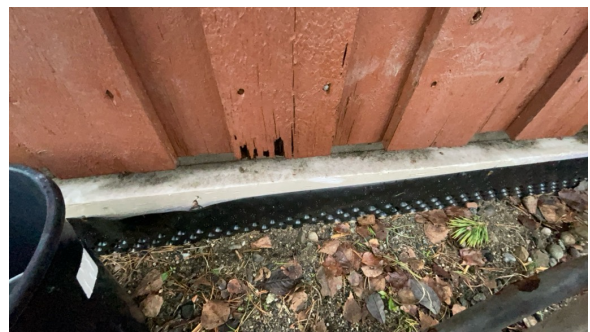
- Det er ingen eller liten lufting i nedre kant av kledning mot grunnmur.
- Det er påvist betydelige råteskader i bordkledningen.
- Det er påvist spredte råteskader i bordkledningen.
- Det er værslitt/oppsprukket trevirke/trepaneler.

- Råteskader i bordkledningen vil fortsette å utvikle seg både i tilleggende bordkledning og til bakenforliggende veggkonstruksjon, dersom en ikke foretar tiltak.
- Uten tilstrekkelig lufting bak bordkledningen kan fuktighet som trenger inn bak bordene eller gjennom veggen innenfra ikke tørke opp. Dette skaper ideelle forhold for råtesopp og muggvekst.

Kostnadsestimatet er kun satt for den lokale utbedringen av TG3 avviket som i dette tilfellet gjelder å skifte ut råteskadet bordkledning, ikke eventuelle følge tiltak som kan følge med og heller ikke eventuelle andre TG2 avvik som er nevnt under denne konstruksjonen

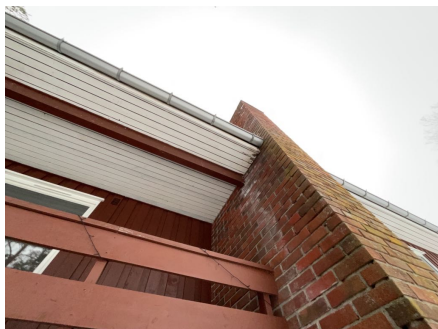
Fuktskader i spaltepanel (gesimskasse) som støter inn mot pipa.

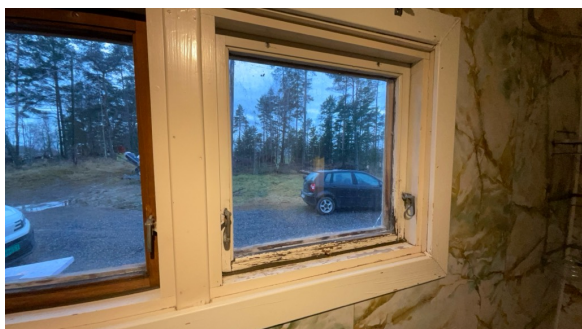
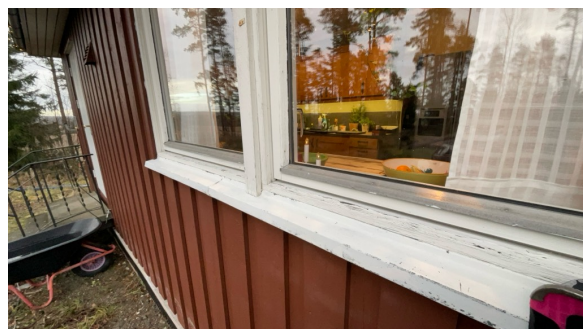
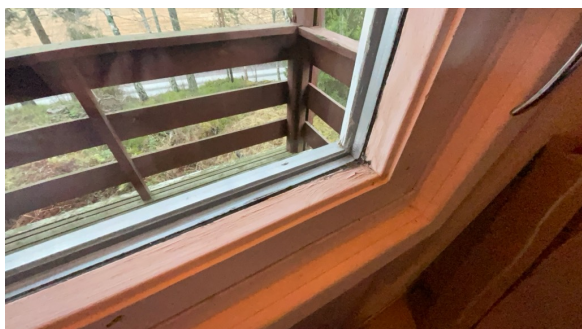
- Det er påvist tegn på innvendig kondensering av enkelte vindusglass.
- Karmene i vinduer er slitte og det er sprekker i trevirket.

- Det må påregnes noe vedlikehold og at enkelte vinduer må skiftes ut.

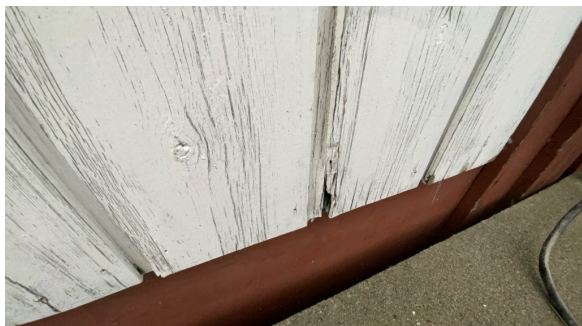
- Det er påvist dør(er) med fukt/råteskader.
- Karmene i dører er værslitte utvendig og det er sprekker i trevirket.

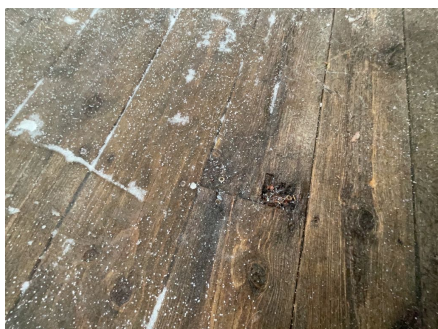
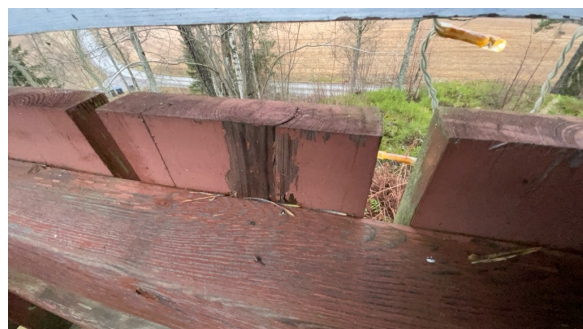
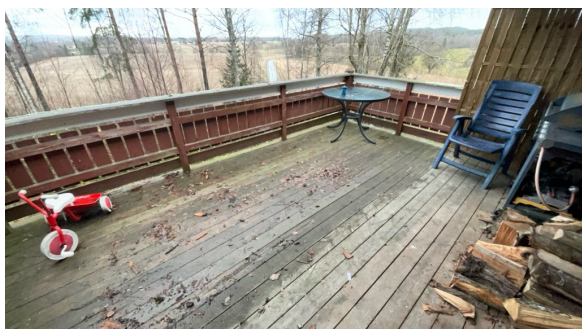
- Det er påvist fukt-/råteskader i konstruksjonen.
- Rekkverket er for lavt i forhold til dagens krav til rekkverkshøyder.

Utføre vedlikehold, og råteskadet treverk må skiftes ut.

Dersom rekkverket skal tilfredsstille dagens forskriftskrav må rekkverket endres.

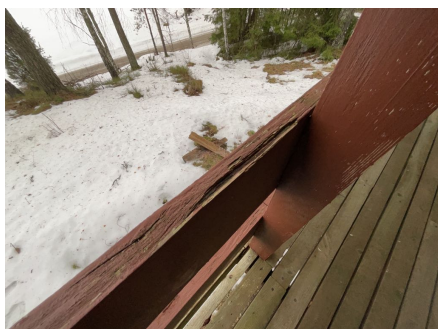
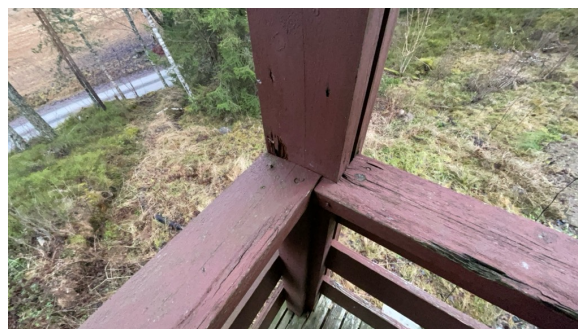
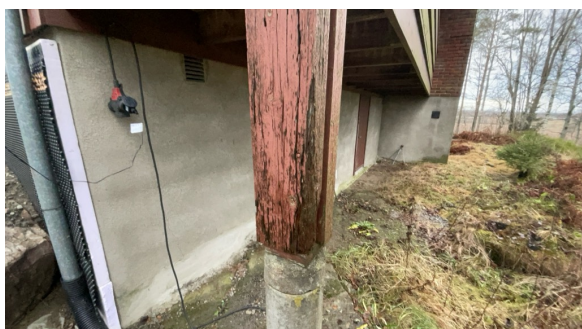
- Åpninger i rekkverk er ikke i henhold til krav i dagens forskrifter.
- Det er påvist fukt-/råteskader i konstruksjonen.
- Rekkverket er for lavt i forhold til dagens krav til rekkverkshøyder.

- Råteskadede konstruksjoner må skiftes ut.

For å kunne tilfredsstille dagens forskriftskrav må rekkverk endres.

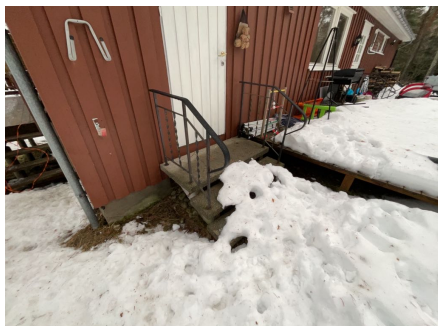
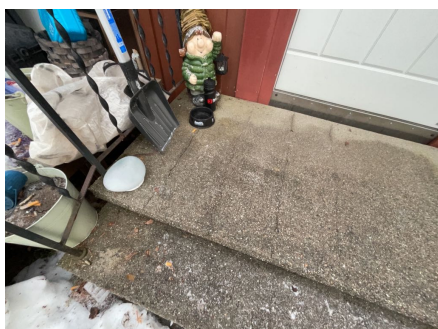
Det observeres sprekker i trinn. Rekkverk har skjevheter og korrosjon (rust). Den ene trappen var snødekt på befaringstidspunktet.

Utføre vedlikehold, og dersom trappen skal tilfredsstille dagens krav må rekkverk endres.

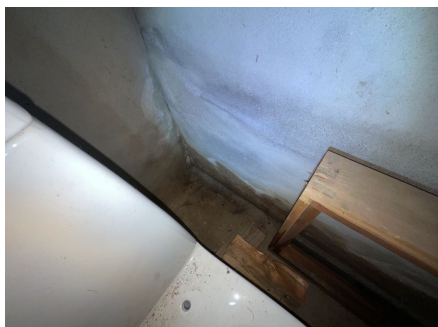
Det er påvist indikasjoner på fuktgjennomtrenging inn i kjellermur og kjellergulv. Årsaken er trolig svakheter ved drenering, og manglende kapillærbrytende sjikt mot grunnen.

Det er viktig å ha mest mulig åpne mur konstruksjoner, samt at ting og gjenstander som kan ta skade bør ikke lagres i direkte kontrakt med underlaget. For å lukke avvik må det iverksettes tiltak med fuktsikring.

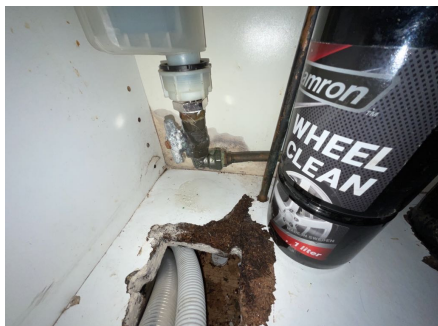
Lekkasje fra rør i kjøkkenbenk.

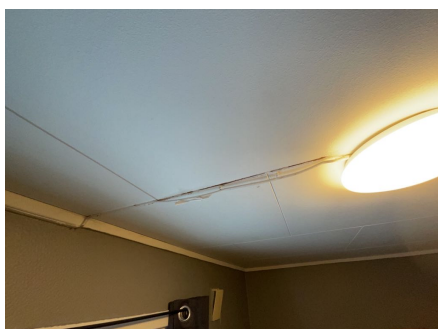
Løs kabel til taklampe.

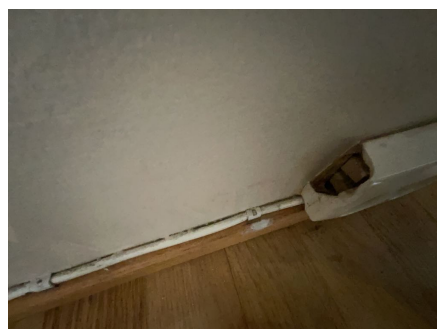
Skade på deksel i stue.

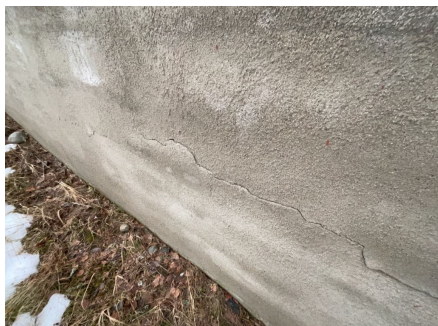
Det observeres sprekker, korrosjon av armering og omfattende oppsmuldring i lettklinkerblokkene. Sannsynlig årsak kan være et for høyt svovel innhold i lettklinkeren som reagerer/ blir påvirket av fuktighet.

Sprekker i grunnmur.

Foreta ytterligere undersøkelser for å få kartlagt omfang av utbedring, og utfør snarlige tiltak for å unngå ytterligere skader på grunnmur og skader på boligen.

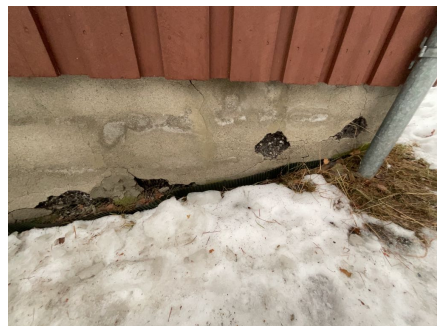
Oppsmuldring fra utvendig side av grunnmur.

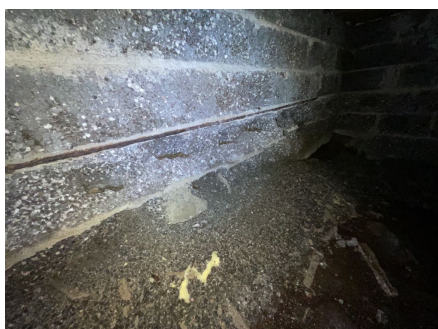
Synlig armering med korrosjon og oppsmuldring av grunnmur innvendig.

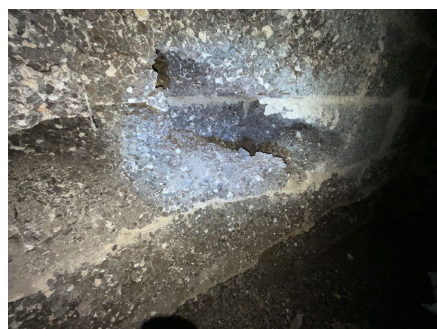
Oppsmuldring fra innvendig side av grunnmur.
