Nepleveien 62, 1852 MYSEN

**Trømborg/Mysen - Enebolig med  
alt på en flate. Fantastisk  
beliggenhet i foten av  
Trømborgfjella. Usjenert og solrikt.**

# Tilstandsrapport

Befaringsdato: 22.01.2026

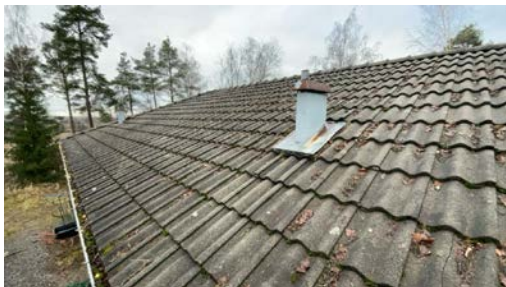
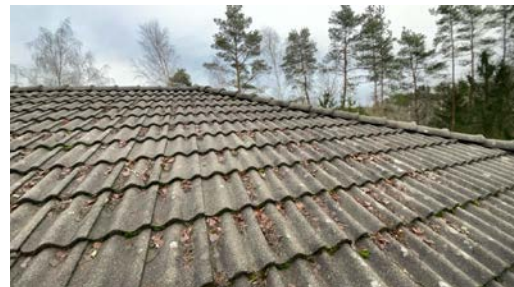
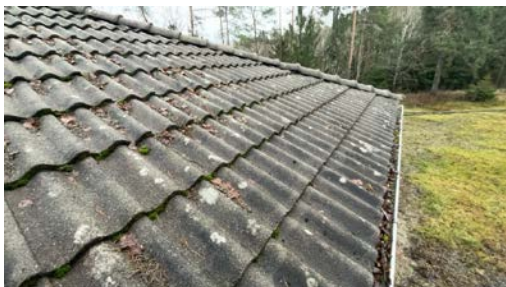
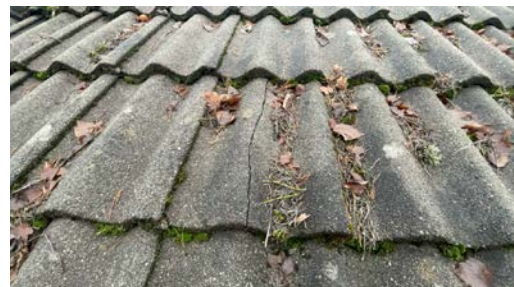
- Tidspunkt for utskiftning av taktekking nærmer seg.
- Tidspunkt for utskiftning av undertak nærmer seg.
- Knekte takstein må skiftes.

Sprekk i takstein.

Det anbefales å fjerne mose, da mose kan redusere levetiden på tekkematerialet.

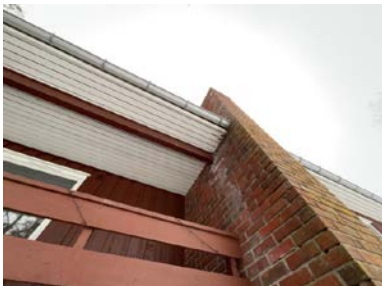
Fuktskader i spaltepanel (gesimskasse) som støtter inn mot pipa.

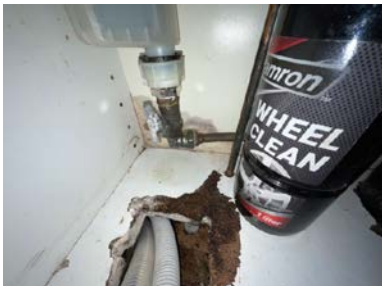
fuktskader i kjøkkenbenk på grunn av tidligere lekkasje fra vannledning i benkeskap.

Lekkasje fra rør i kjøkkenbenk.

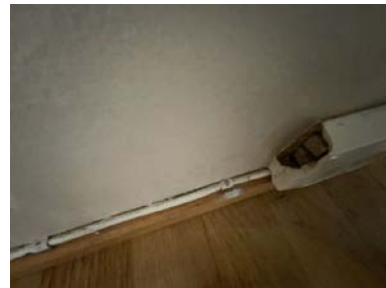
Skade på deksel i stue.

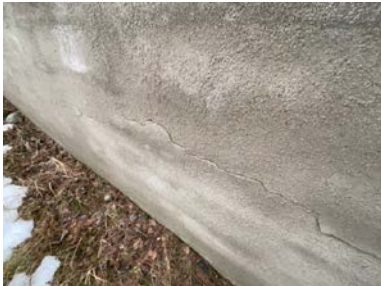
- Det observeres sprekker, korrosjon av armering og omfattende oppsmuldring i lettklinkerblokkene. Sannsynlig årsak kan være et for høyt svovel innhold i lettklinkeren som reagerer/ blir påvirket av fuktighet.

Sprekker i grunnmur.

- Foreta ytterligere undersøkelser for å få kartlagt omfang av utbedring, og utfør snarlige tiltak for å unngå ytterligere skader på grunnmur og skader på boligen. Kostnadsestimat er kun et sjablongmessig anslag, og kan ikke forveksles med en konkret vurdering og tilbud fra en entreprenør eller håndverker.

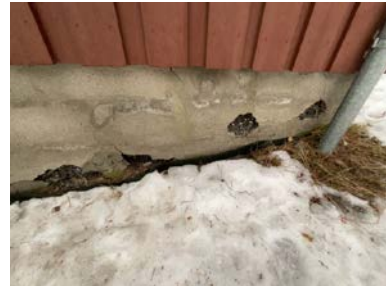
Oppsmuldring fra utvendig side av grunnmur.

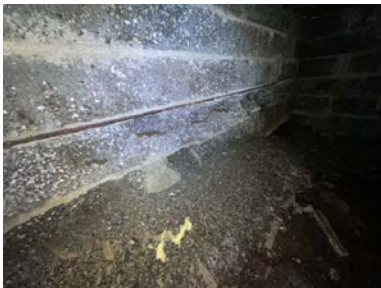
Synlig armering med korrosjon og oppsmuldring av grunnmur innvendig.

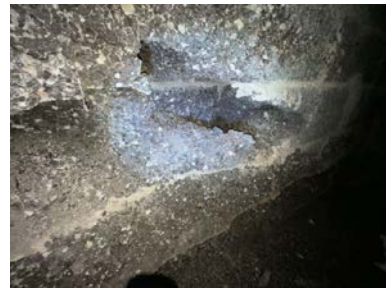
Oppsmuldring fra innvendig side av grunnmur.
