# Tilstandsrapport

Leilighet i 4.mannsbolig

Nydalsenga 112 , 2320 FURNES

Befaringsdato: 02.03.2026

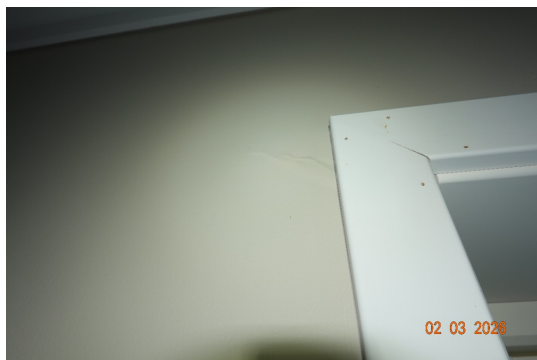
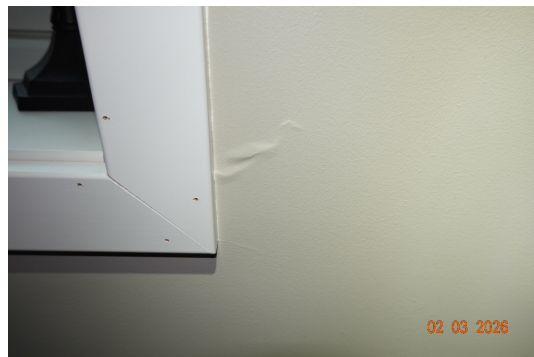
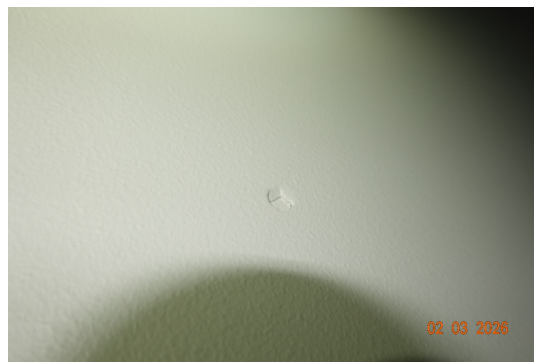
### TG 2 Overflater - 2

Ujevnhet i plate ved gerikt ved stue/spisestue. Sannsynligvis sprekk bak papir/kartong til gips.

Synlige skruer i gipsplater ved spisestue.

Eier opplyser: Blir meldt inn som reklamasjonssak til entreprenør.

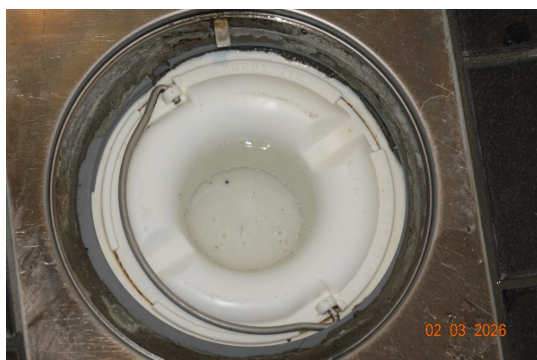
### ! TG 0 Sluk, membran og tettesjikt

Plastsluk.

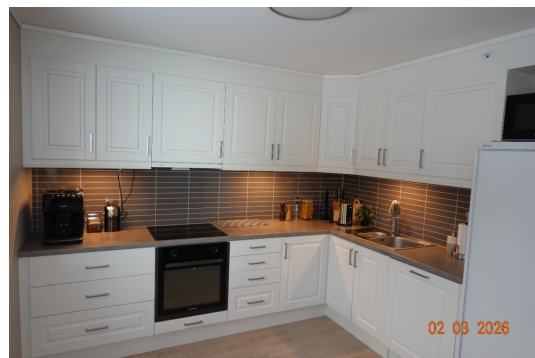
### ! TG 0 Overflater og innredning

Montert lekkasjestopper under kjøkkenbenk.

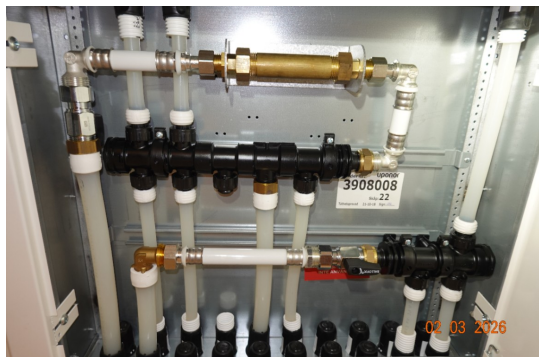
### ! TG 0 Vannledninger

Stoppekran og vannmåler plassert i fordelerskap.

Koblingskap for vannrør i himling over bad/vaskerom.

Vannledninger av rør i rør.

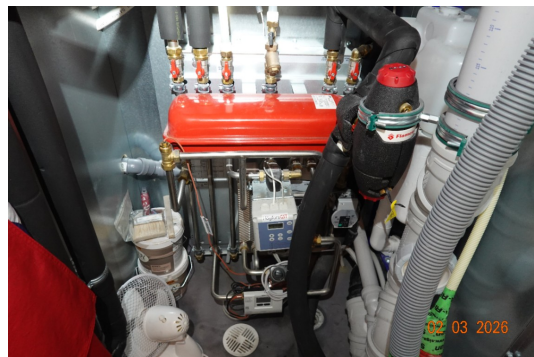
## ! TG 0 Varmtvannstank

Varmeveksler i teknisk rom.

Sluk i gulv.

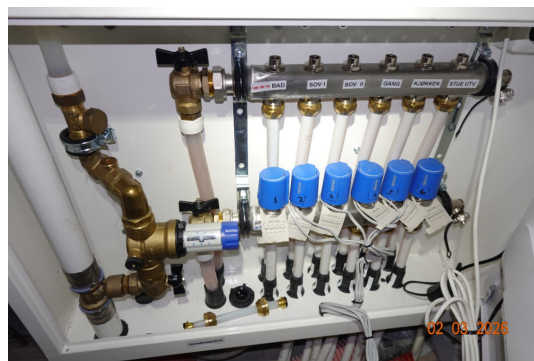
## ! TG 0 Vannbåren varme

Fordelerstokk montert i fordelerskap i teknisk skap.
