# Tilstandsrapport

Boligbygg med flere boenheter

Rykeneveien 334B , 4824 BJORBEKK

Befaringsdato: 21.01.2026

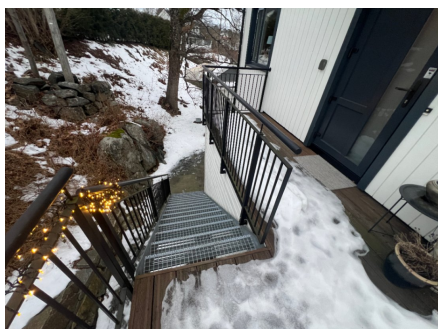
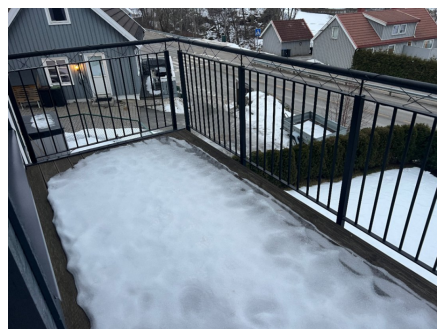
Balkong i tre med gjerde av malt metall.

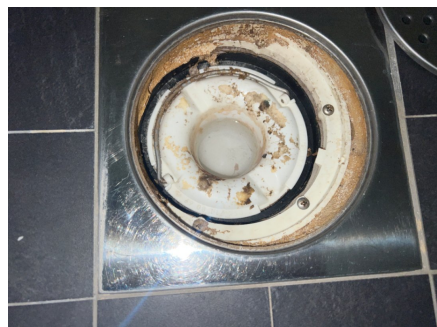
I dusjsone
