# Tilstandsrapport

Boligbygg med flere boenheter

Rykeneveien 334B , 4824 BJORBEKK

Befaringsdato: 21.01.2026

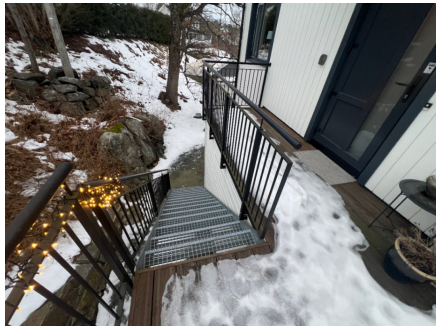
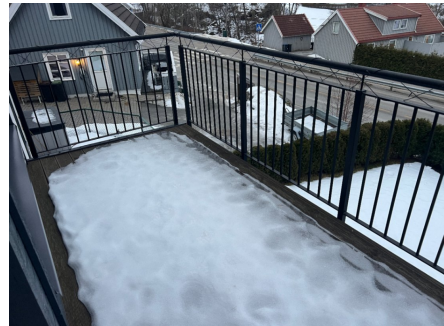
## TG 1 Balkonger, terrasser og rom under balkonger

Balkong i tre med gjerde av malt metall.

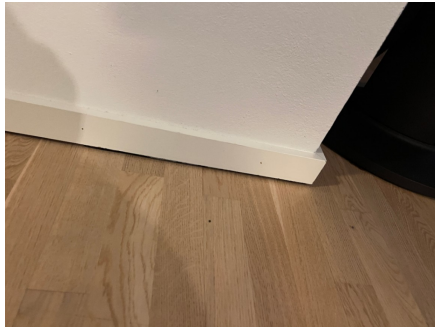
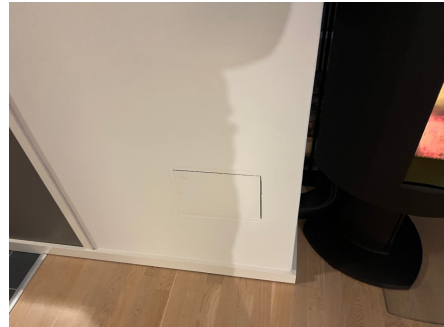
## TG 2 Etasjeskille/gulv mot grunn

Etasjeskiller er av trebjelkelag i 2 etasje og loft.

Det er glipe mellom parkett og gulvlist, særskilt i stue/kjøkken i 2 etasje rundt pipe.

- Utbedres i henhold til egne preferanser. Gulvlist kan eventuelt flyttes ned mot parkett.

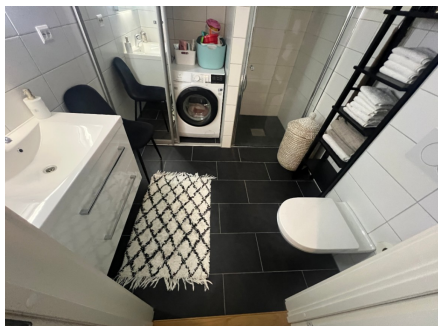
Det er plastsluk i nisje ved varmtvannstank og i dusjnisje. Smøremembran med ukjent utførelse.

- Sluk har begrenset mulighet for inspeksjon og rengjøring.

Gjelder sluk inn under varmtvannstank og vaskemaskin.

- Når sluket har begrenset tilgang, er det vanskelig å rengjøre sluket og å inspisere den for å oppdage skader i membranen/fuger rundt sluket, som er avgjørende for å forhindre lekkasjer.

Under varmvannstank og vaskemaskin.

- Vaskemaskin bør heves opp fra gulv for å bedre mulighet for inspeksjon og renhold av sluk.
