Tilstandsrapport

Selveierleilighet (i rekkehus)

Vågabygda 57, 5652 ÅRLAND

Rapportdato: 17.04.2025

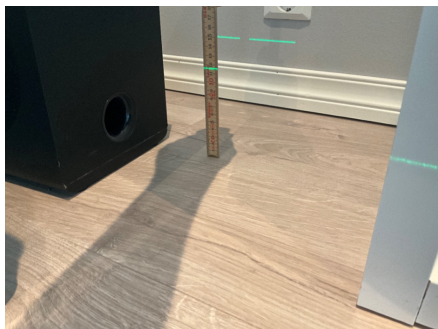
- Det er målt høydeforskjell på mellom 15-30 mm gjennom hele rommet. Tilstandsgrad 2 gis med bakgrunn i standardens krav til godkjente måleavvik.

Måling i stue/kjøkken

- For å få tilstandsgrad 0 eller 1 må høydeforskjeller rettes opp. Det vil imidlertid sjelden være økonomisk rasjonelt som et enkeltstående tiltak i en bolig som dette. Dersom boligen en gang skal renoveres, kan man vurdere slike tiltak.

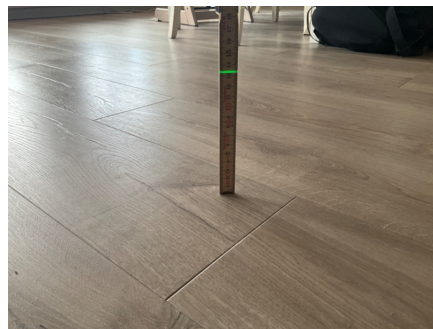
Måling i stue/kjøkken

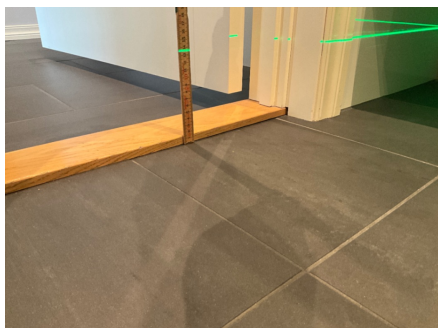
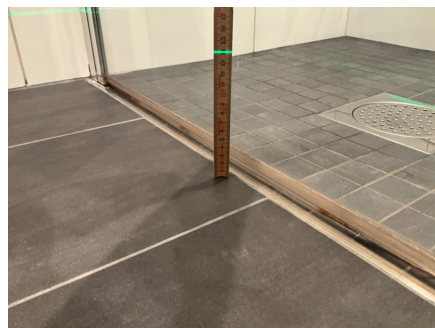
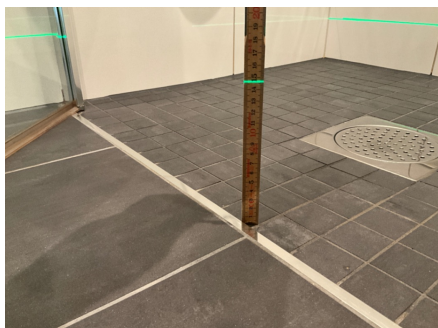
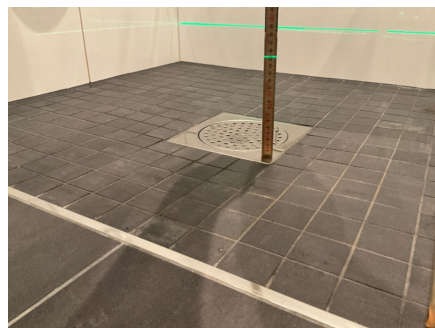
- Det er påvist avvik i fallforhold til sluk i forhold til krav i forskrift på byggetidspunktet.
- Svakt fall utenfor nedsenket dusjnische.

- Våtrommet fungerer med dette avviket.

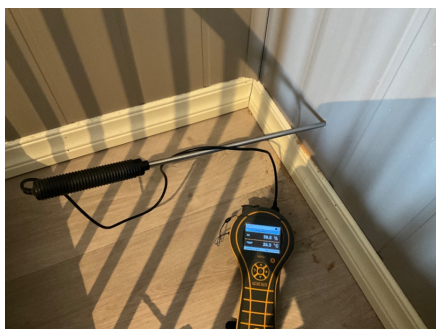
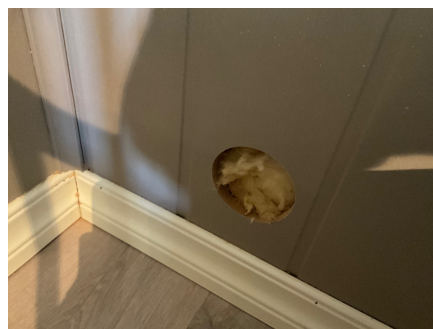
Det ble foretatt hulltaking fra tilliggende rom mot dusjsone, uten å avdekke unormale fuktforhold.

Relativ luftfuktighet ble målt med probe. Den viste relativ luftfuktighet på 39,9% ved en temperatur på 24,9 grader.
