# Tilstandsrapport

Boligbygg med flere boenheter

Harstadrøet 103B , 2034 HOLTER

Befaringsdato: 08.12.2025

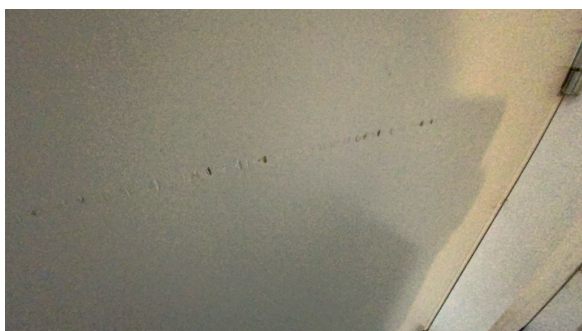
### TG 2 Dører

- Karmene i dører er værslitte utvendig og det er sprekker i trevirket.

Det er synlig ripe på utvendig dørblad.

- Det må foretas lokal utbedring.

Male og sparkle dør. Det bør utbedres for å unngå videre slitasje og mulighet for fuktskade.

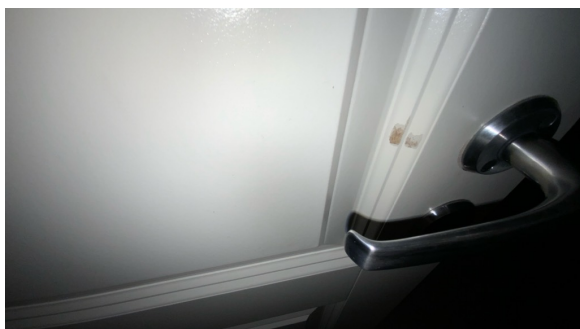
### TG 2 Innvendige dører

- Enkelte av innvendige dører har en del slitasje.

Det er synlig noen små merker på dørblad.

- Lokal utbedring må påregnes.

Det er ingen konsekvens ut fra funksjon. For å lukke avviket må dørblad skiftes eller sparkles og males.
