# Tilstandsrapport

Fritidsbolig

Øystein Jonsjords veg 28, 3650 TINN  
AUSTBYGD

Befaringsdato: 03.04.2025

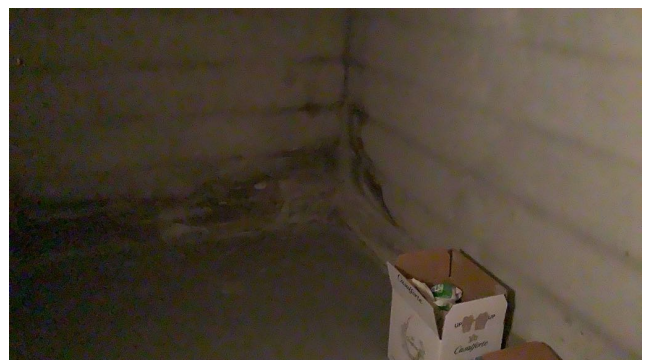
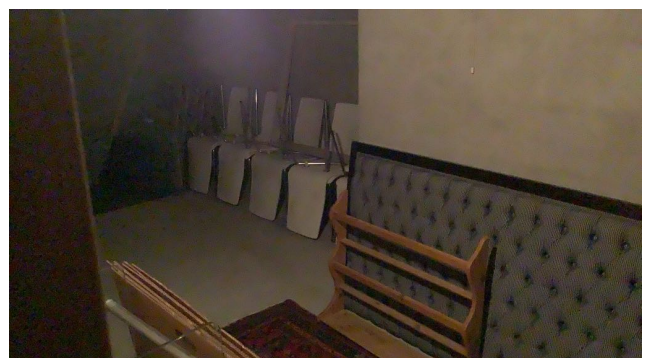
- Det er påvist indikasjoner på noe fuktgjennomtrenging i kjellergulv.
- Kjeller har begrenset ventilering/luftgjennomstrømning.

- Konstruksjonene må sikres mot råte, sopp og skadedyr.
- Det påviste fuktnivå gir grunn til å overvåke konstruksjonen jevnlig for å se utvikling over tid, og eventuelt foreta tiltak for å unngå fuktskader.

Permanent varme bør påsettes.

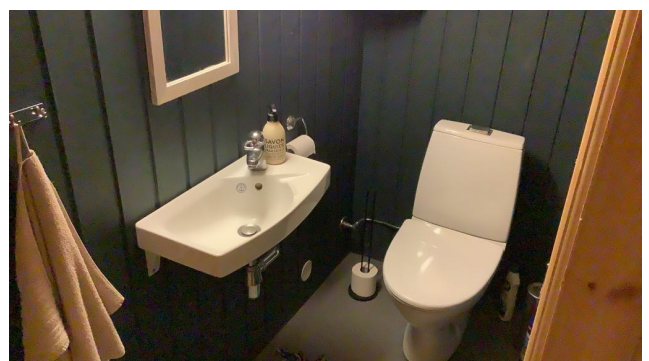
- Det er avvik:

Avtrekksvifte bør lede utluft fra toalettrom, ut i friluft.

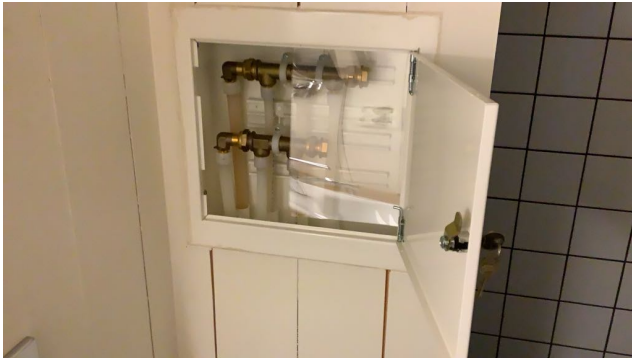
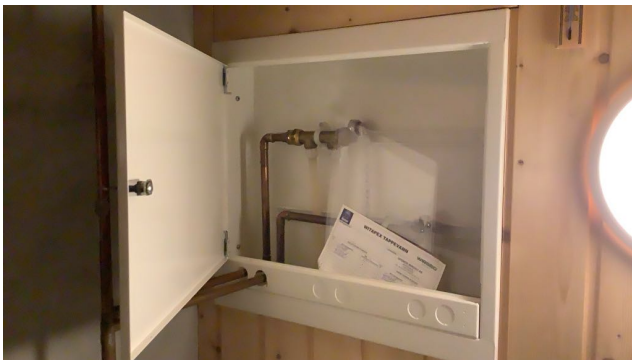
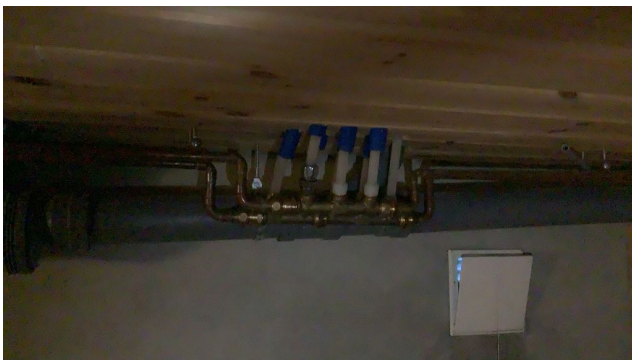
- Det er påvist at eventuelt lekkasjevann fra rør i rør system ikke ledes til sluk eller annen kompenserende løsning.

- Det bør foretas tiltak på anlegget som sikrer bedre løsning på eventuelt lekkasjevann fra rør i rør system.

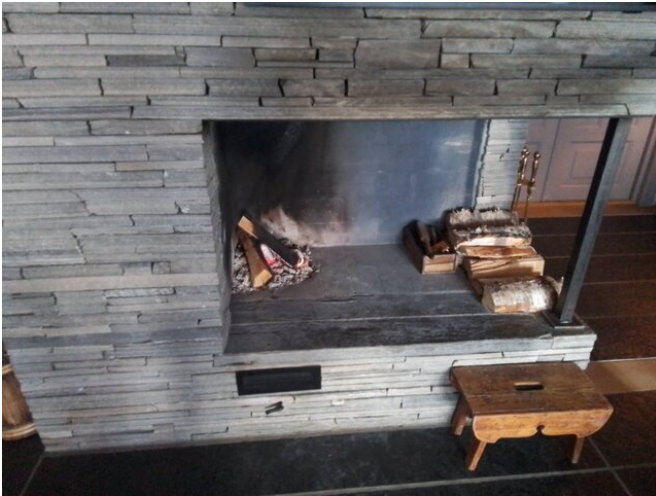
Peis i stue, her kom røyk og pulver ut under slukking av pipebrann, sotskader på skifer stein over og under åpning

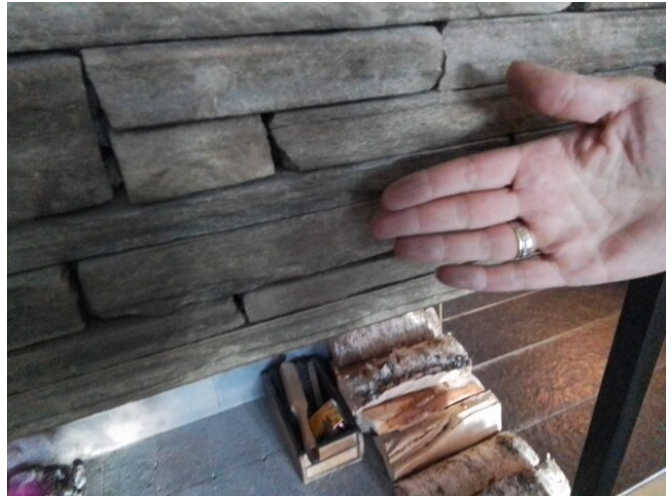
sot på skifer stein

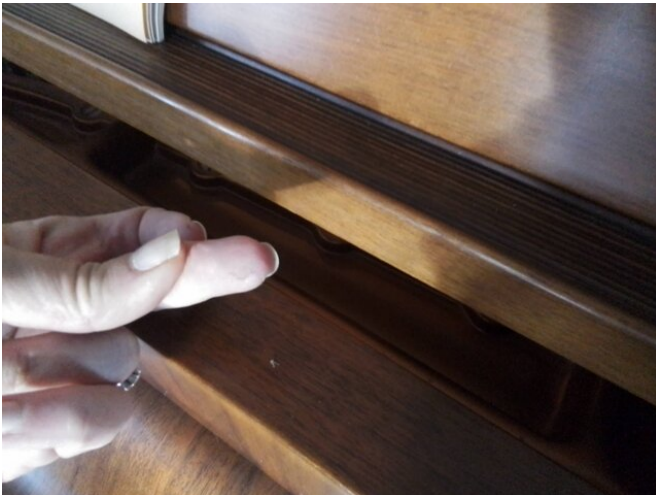
sot på piana/flygel

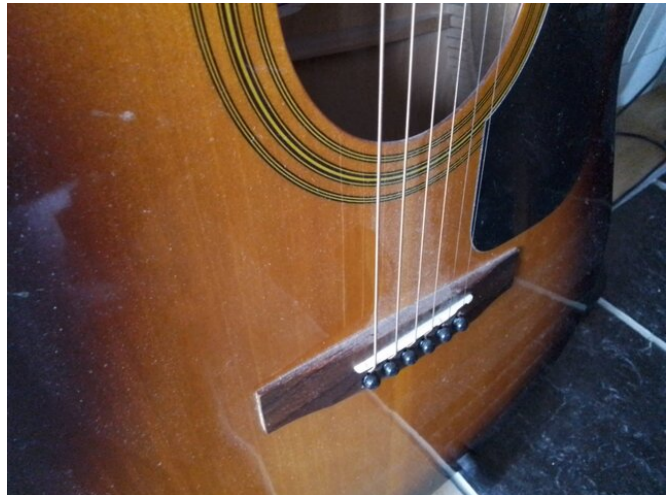
sot/pulver på gitar

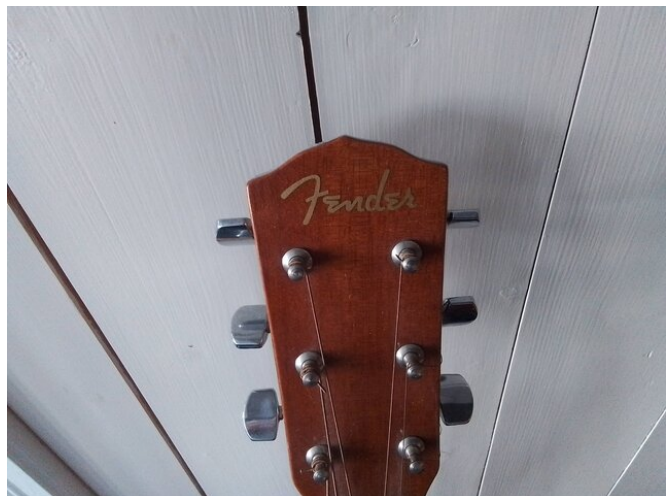
merke på gitar

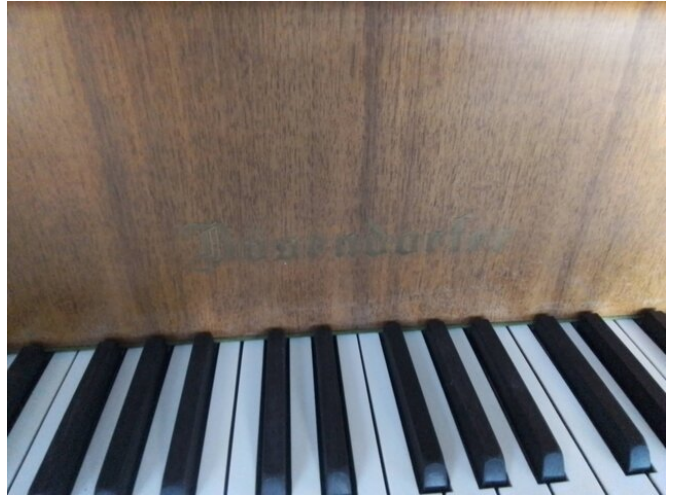
merke på flygel

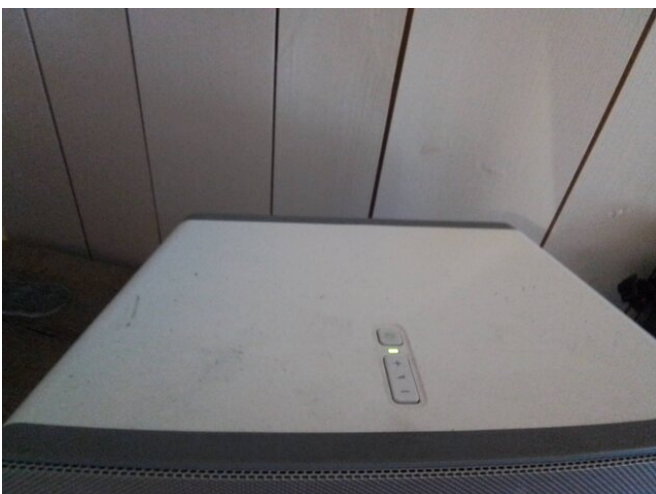
sot/pulver på høyttaler plassert på toppen av skap i stue mot peis

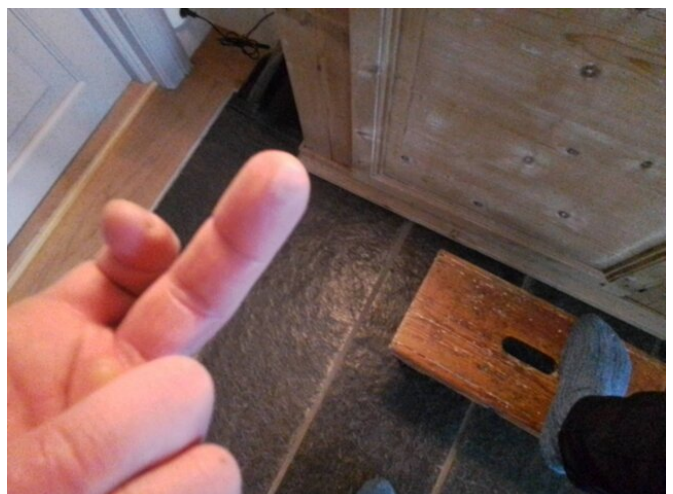
sot/pulver fra høyttaler

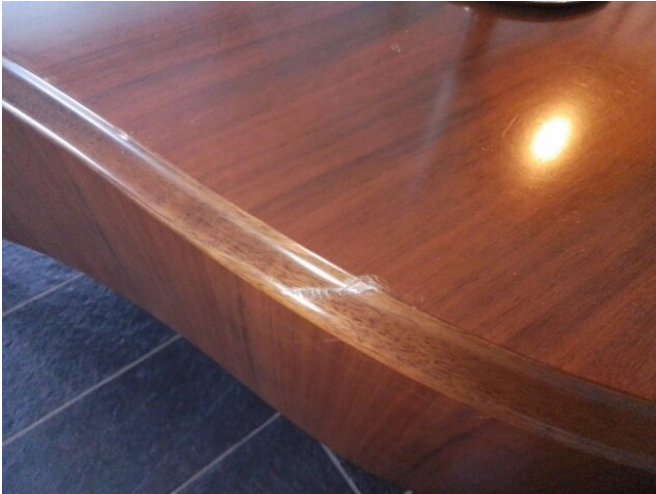
Skade på flygel, tatt for dokumentasjon

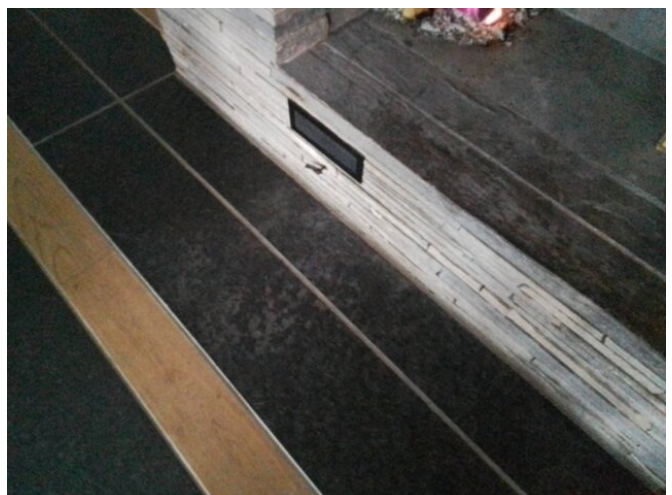
flekker på gulv skifer etter slukking

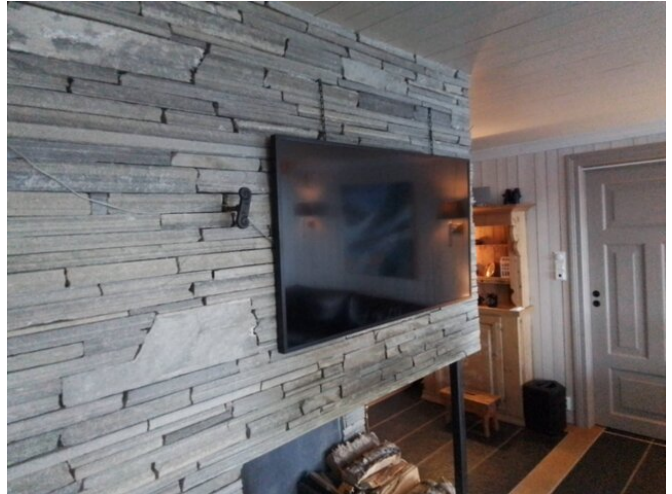
tv hengt på peis, kunde sliter med å få skjermen ren etter brann i pipe

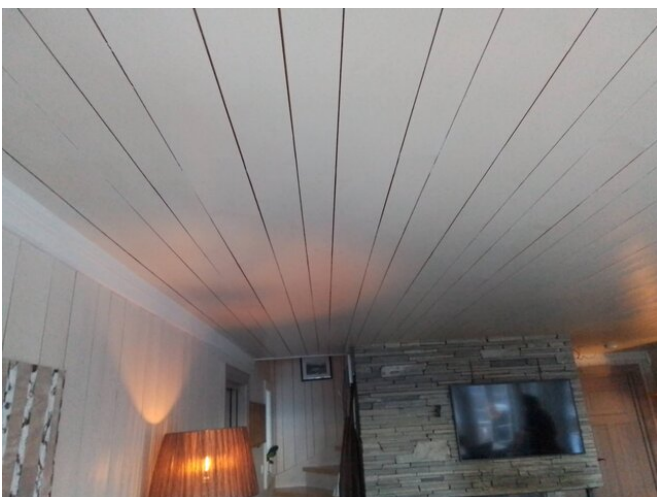
behov for vask av himling, sitter noe lukt her

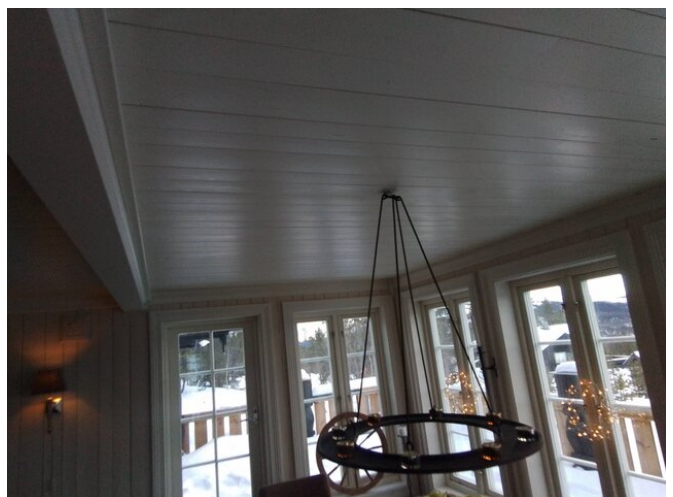
behov for vask av himling, sitter noe lukt her

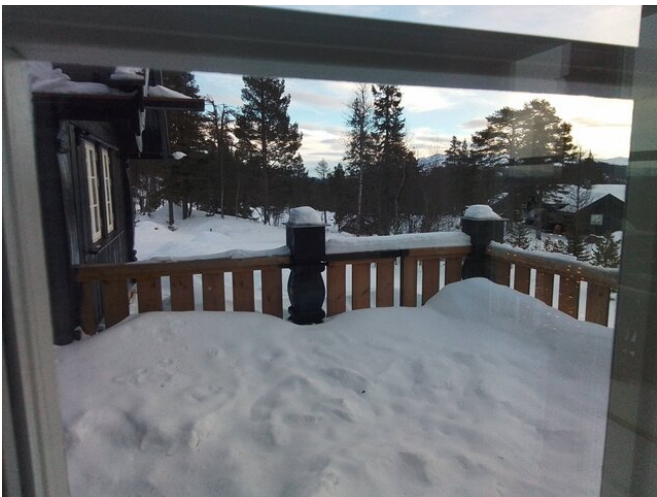
Behov for vask av vinduer etter pipebrann

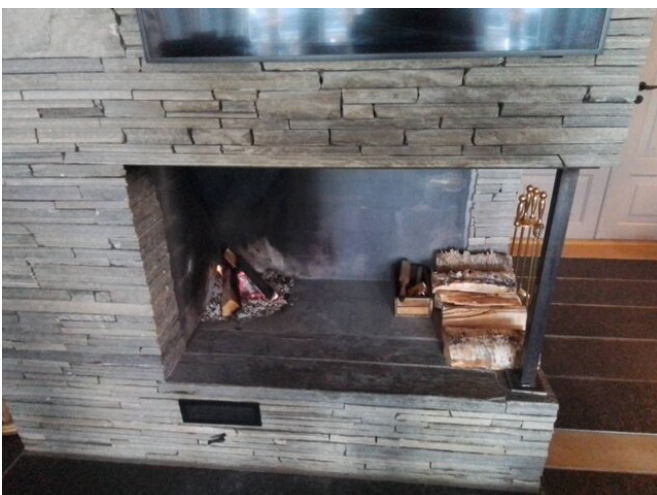
flekker på skifer over og under peis åpning

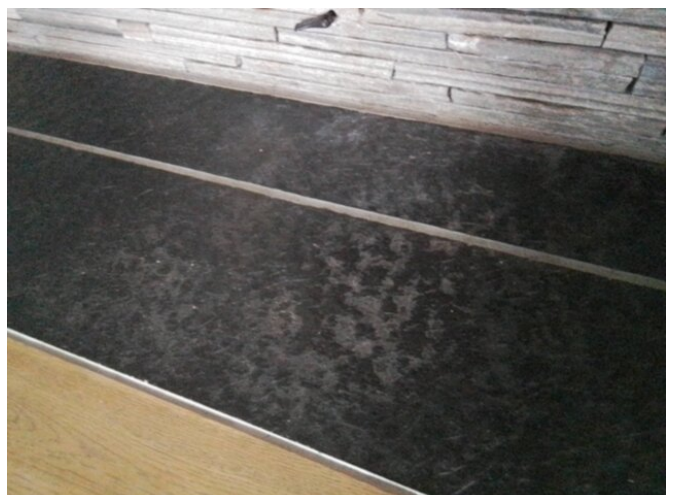
merker i skifer foran peis etter pipebrann

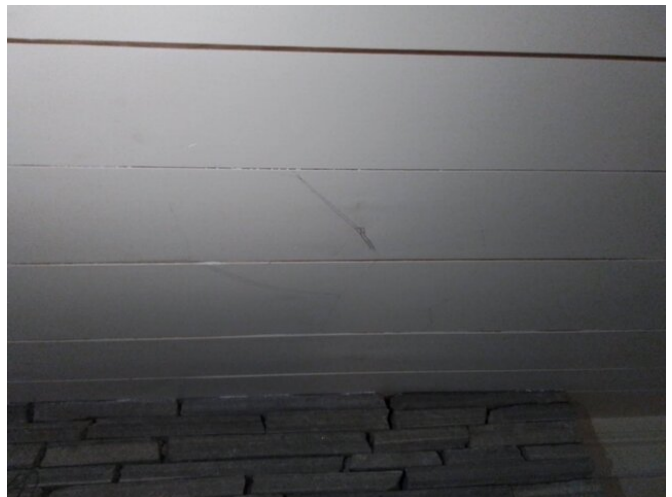
sot i tak

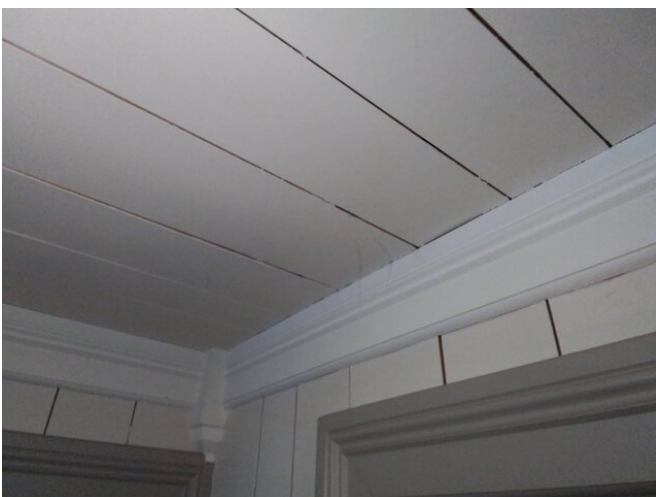
sot i speindelnev i tk, behov for vask for fjerning av lukt og sot
