# Særdeles flott hyttetun med spektakulær panoramautsikt, garasje/anneks og eldhus

Fantastisk fritidseiendom bestående av hytte, garasje/anneks med gjesteavdeling, og eldhus med stor flott peis. Eiendommen har en attraktiv og usjenert beliggenhet, høyt oppe i Bløkarjoe hyttegrend i Skirvedalen i Tinn kommune.

| Tilstandsrapport ..... | 72 |

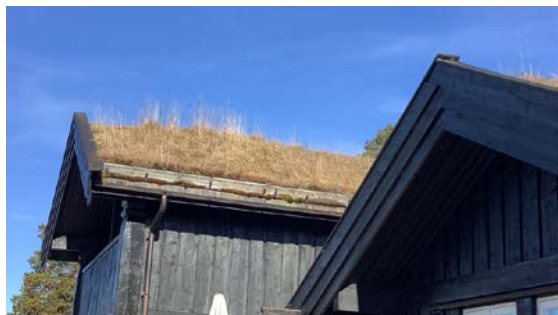
Takrenner i tre og nedløp av kobberpatina.

Takrenner har lekkasjer i skjøter

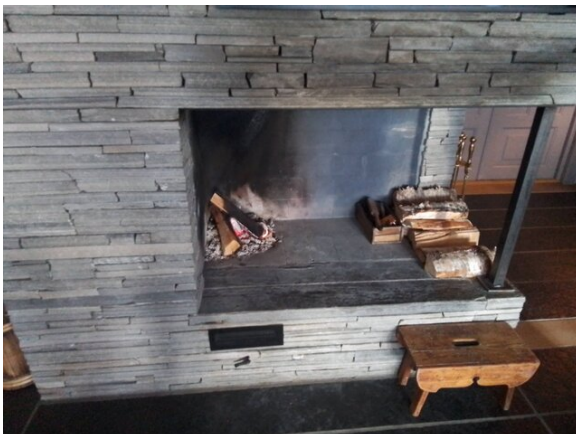
Peis i stue, her kom røyk og pulver ut under slukking av pipebrann, sotskader på skifer stein over og under åpning

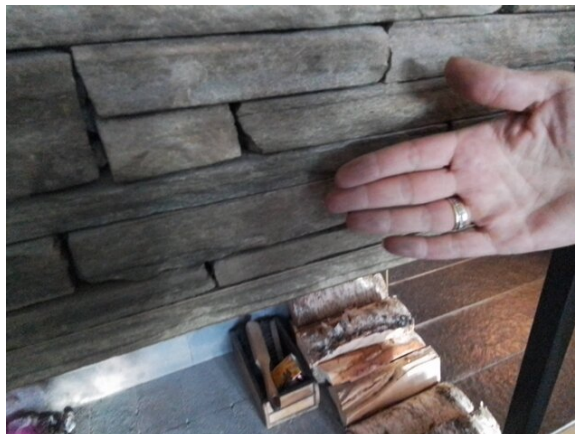
sot på skifer stein

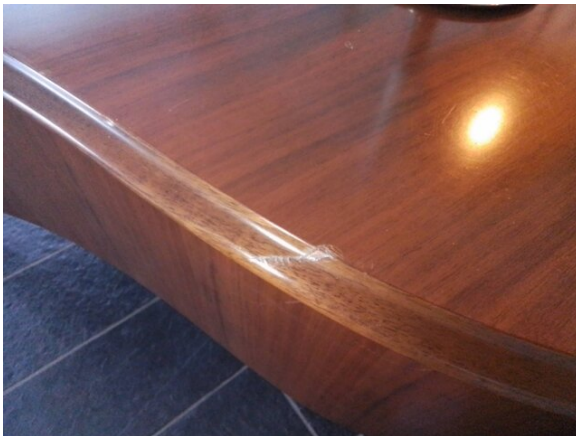
Skade på flygel, tatt for dokumentasjon

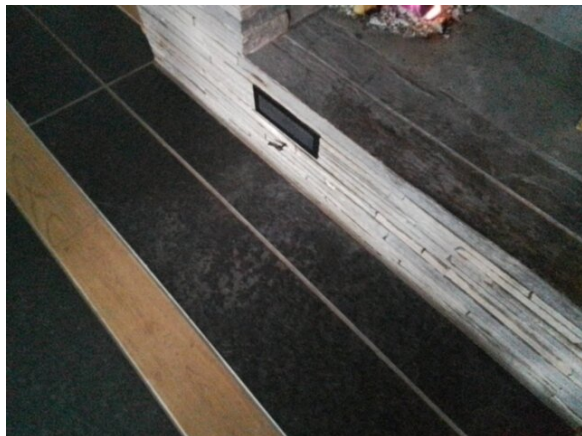
flekker på gulv skifer etter slukking

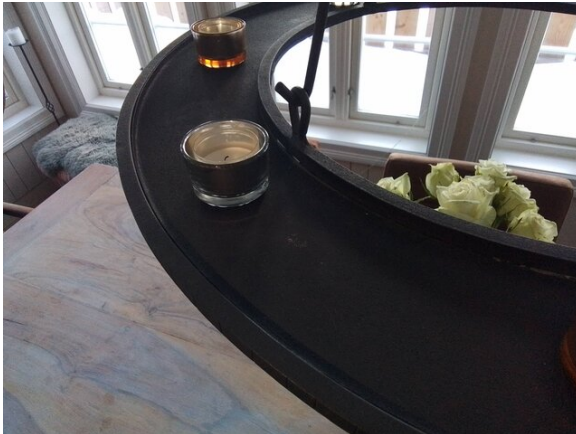
lyskrone, kunde har vasket

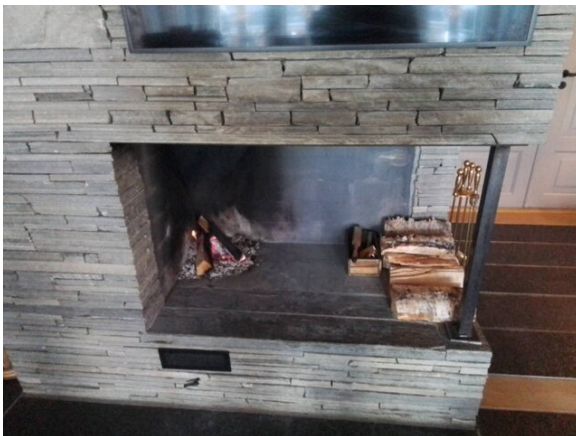
flekke på skifer over og under peis åpning

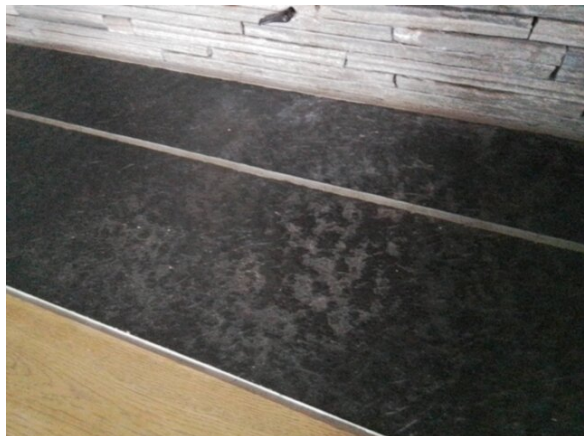
merke i skifer foran peis etter pipebrann

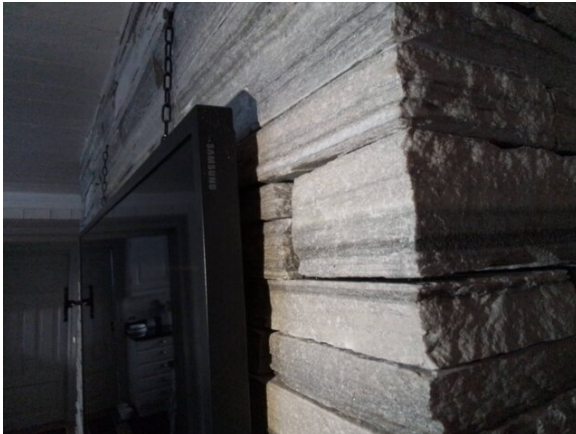
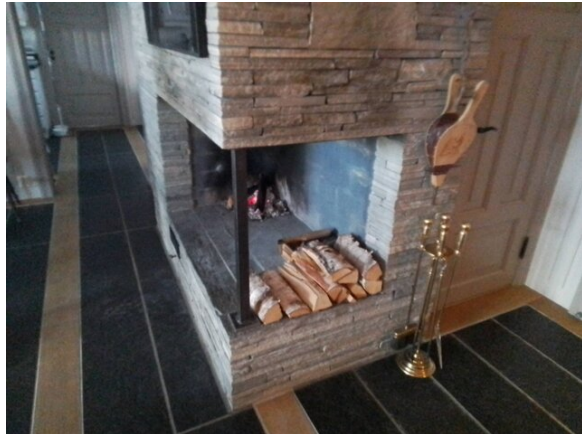
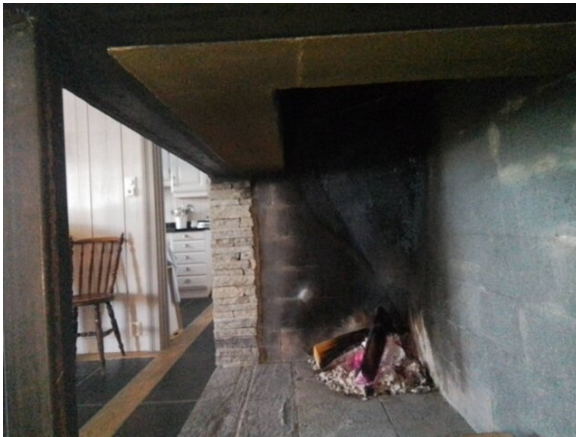
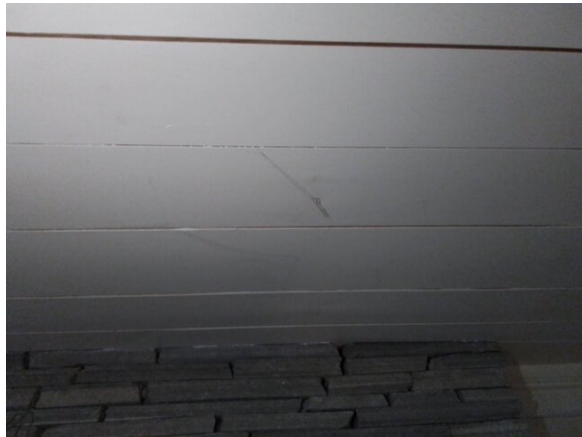
sot i tak

sot i speindellev i tk, behov for vask for fjerning av lukt og sot

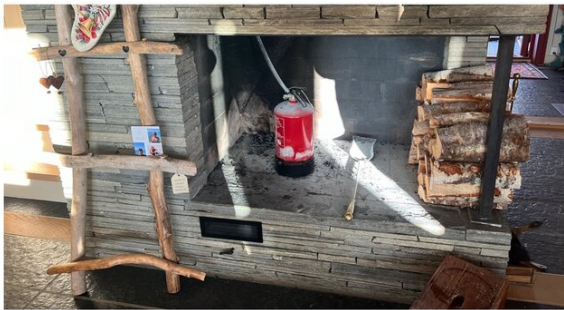
slik så det ut etter slukking

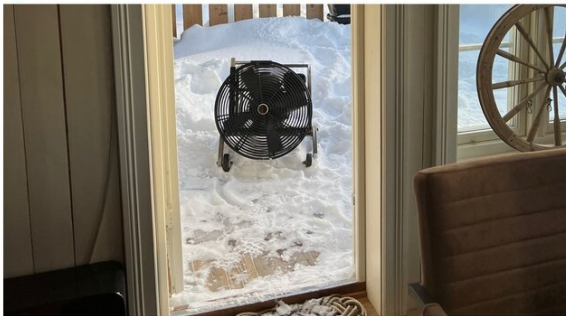
Brannvesenet har satt ut vifte for fjerning av røyk i hytta
