# Renåfjellveien 442 2485 RENDALEN

## Tilstandsrapport Eierskifte

Boligtype: Fritidsbolig

Byggeår: 2017

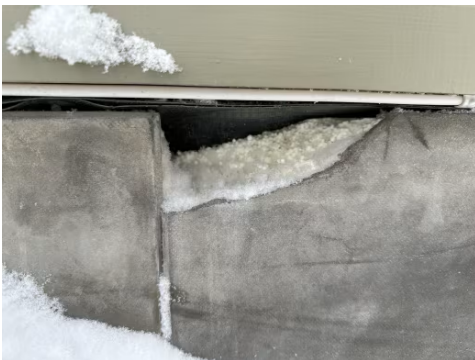
Det registreres stedvis sprekker og avskalling i grunnmursplater.

Løpende observasjoner anbefales for å bekrefte eller avkrefte en negativ utvikling.

Utbedring av grunnmursplater med skader må påregnes.

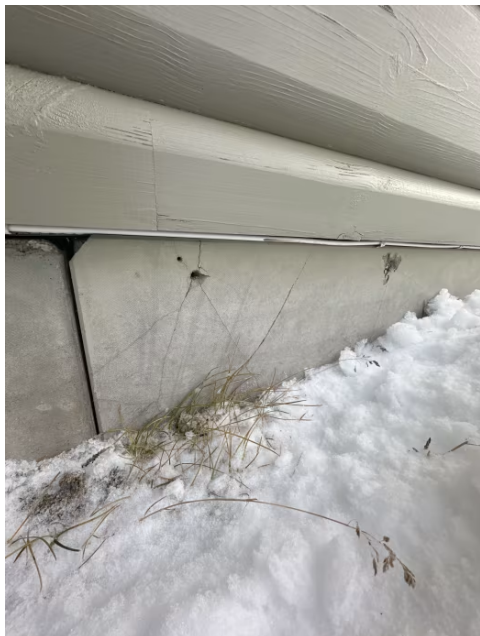
Det registreres stedvis sprekker og avskalling i grunnmurplater.

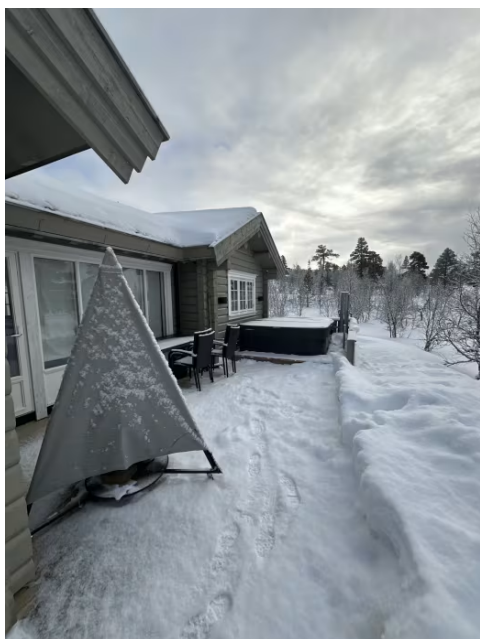
Viser terrasse med adkomst fra stue og terreng.

Det bør foretas nærmere undersøkelser av terrasser når den er snøfri.

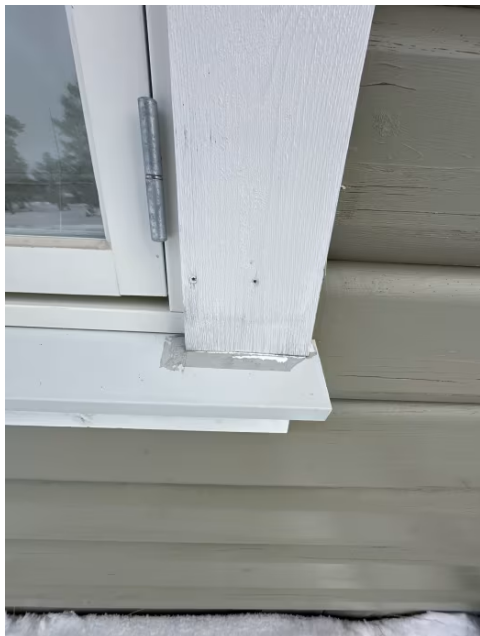
Det er påvist avvik ved omramming. Liten/ingen avstand mellom trepanel og beslag, fare for fuktopptrekk.

Utbedring av overnevnte forhold må påregnes.

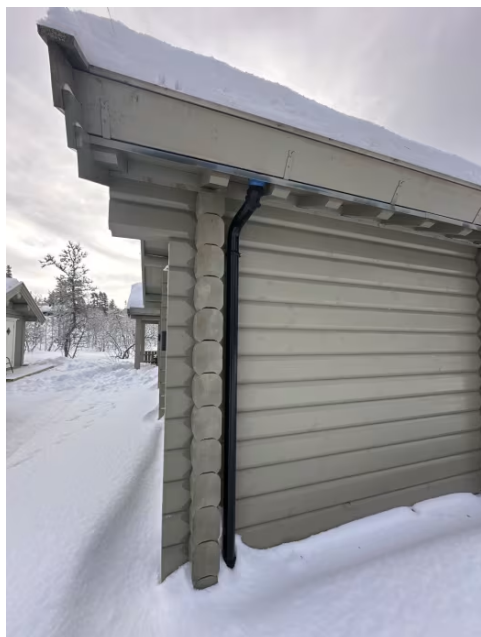
Nedløpsrør av metall. Resterende av konstruksjonen er ikke tilgjengelig pga snø.

Ingen synlige skader på nedløpsrør.

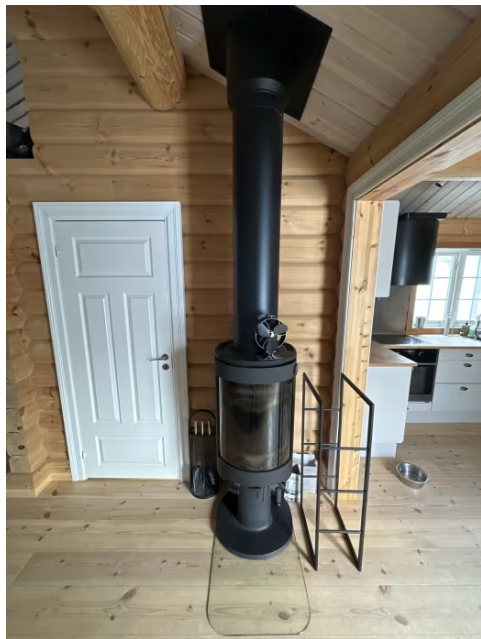
Viser ildsted montert i stue

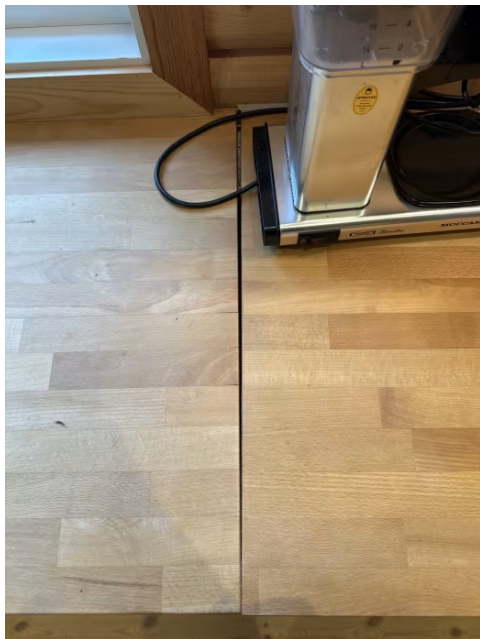
Det registreres mindre glippe i benkeplate.

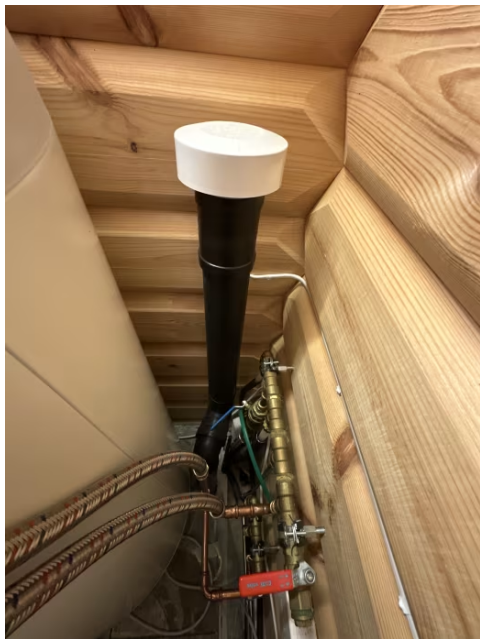
Lufting av avløpsanlegget med durgventil plassert i bod.

Ingen lekkasjer eller skader ble registrert, generelt anbefales jevnlig rengjøring av sluk og vannlåser for å sikre god avrenning

Anbefaler ytterligere undersøkelser av avløpsanlegget.

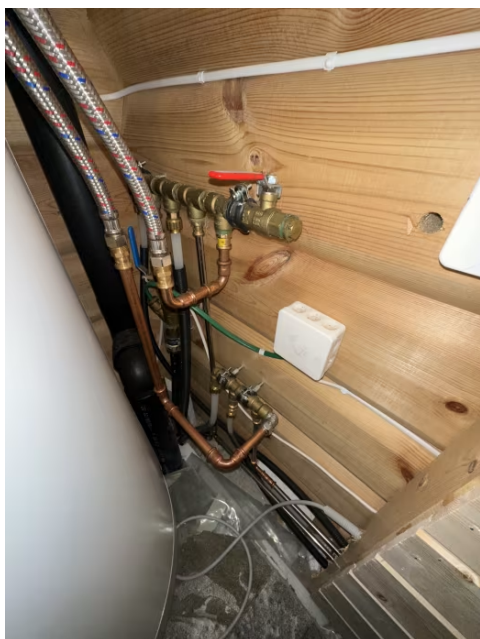
Vannrør med kobber og rør i rør system fra åpen fordeler plassert i bod og frem til sanitærinstallasjoner på baderom og kjøkken.

Ingen lekkasjer eller skader ble registrert, generelt anbefales regelmessig testing av hovedstoppekran for å kontrollere at den stenger ved en eventuell lekkasje.

Vannstoppeventil på åpen rørfordeling anbefales montert. Hovedstoppekran og rørkurser anbefales merket for god oversikt.

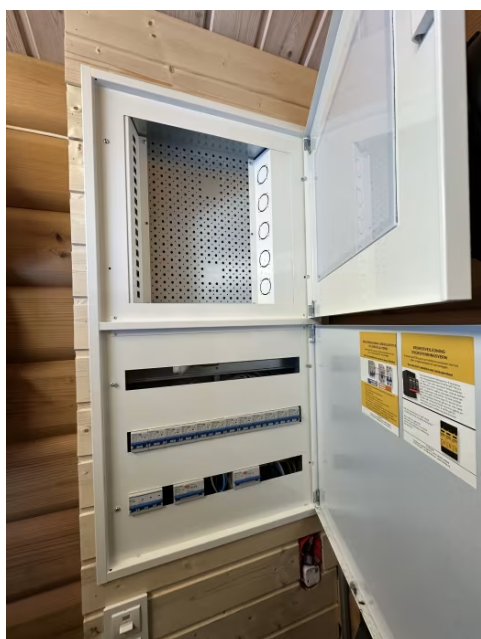
Viser sikringsskap plassert i bod. Avdekking, kursfortegnelse og lokk på koblingsboks blir utført før salg.

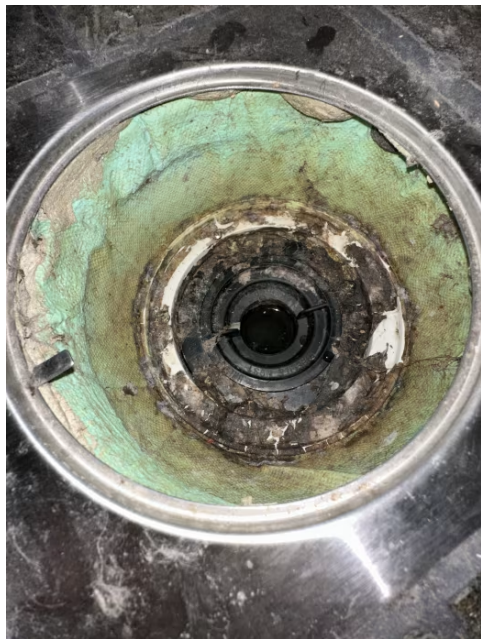
Det registreres membran i sluk. Det registreres feil utførelse av membran/slukmansjett ved sluk. Denne er ikke ført tilfredsstillende inn under hele klemringen.

Sluket er dårlig rengjort og det er ikke mulig å kontrollere hele klemring eller slukmansjett under klemmingen.

Det er påvist feil utførelse av rørgjennomføringer i gulv.

Viser sluk under dusjkabinett.

Løsningen/utførelsen rundt rørgjennomføringer gir fare for fukt inn i konstruksjoner. Lokal utbedring må vurderes.

Badet fungerer med dagens tilstand, men på grunn av påviste forhold bør det brukes med forsiktighet og jevnlig kontroll av overflater anbefales. Det anbefales å fortsatt benytte et dusjkabinett for å unngå fuktbelastning fra fritt vann på gulv og vegger.

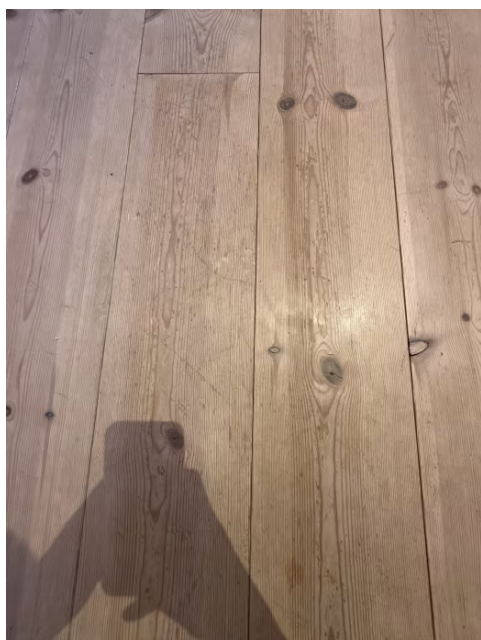
Øvrige rom fremstår i normalt god stand uten tegn til skader eller mangler utover normal bruksslitasje iht. alder.

Det registreres slitasje på tregulvet.

Det registreres slitasje på tregulv. Overflatebehandling må påregnes.

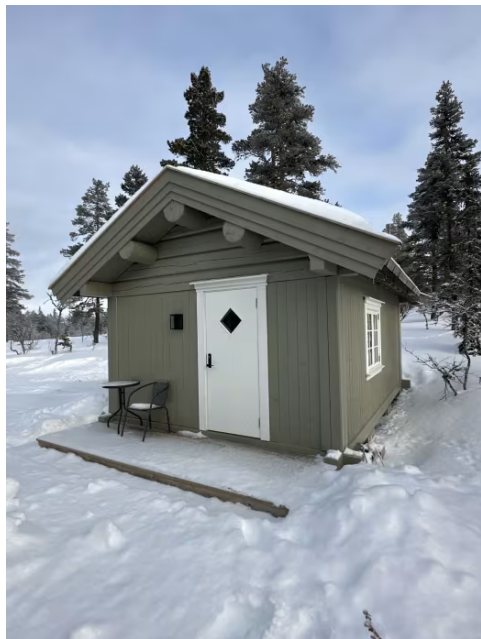
Viser uthus.

Mangler takrenner og nedløp. Noe skader ved stubbloftplater. Sprekk i fundament.
