Tilstandsrapport

Kjedehus

Kloppsteinveien 10, 3261 LARVIK

Rapportdato: 28.04.2026

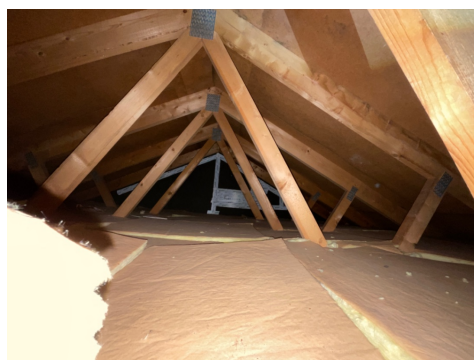
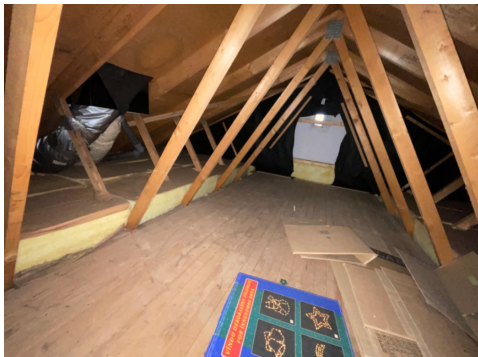
Utilstrekkelig ventilasjon kan føre til opphopning av fuktig luft og økt risiko for kondens i takkonstruksjonen.

Det er videre registrert at det ikke er påvist dampspærre i taket over boden i 2. etasje. Manglende dampspærre kan medføre at varm og fuktig inneluft transporteres opp i kald sone, noe som øker risikoen for kondens og fuktskader.

Dersom forholdet ikke utbedres kan det oppstå kondens i konstruksjonen, risiko for mugg- og råteskader øker, levetiden på takkonstruksjonen kan reduseres.

Loft over bodene i 1. etasje

Loft over 2. etasje

Overvåke konstruksjonen for tegn til fukt eller misfarging.

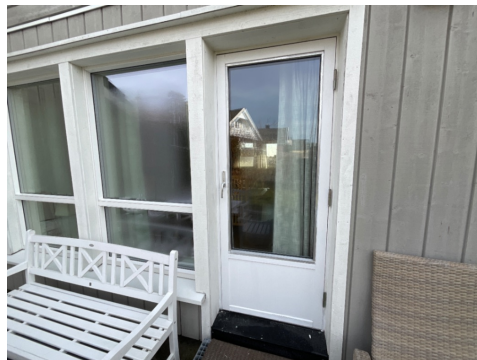
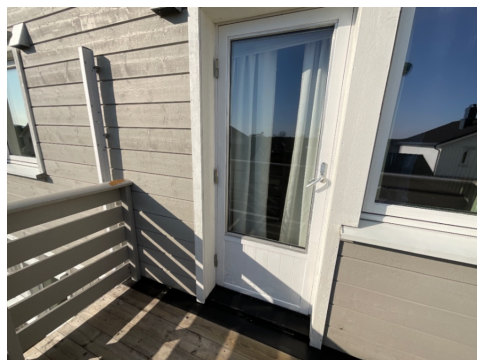
Det er registrert slitasje og skader i nedkant av døren. Forholdet indikerer værpåvirkning og mulig fuktbelastning over tid.

Dersom tiltak ikke gjennomføres kan slitasje og skader utvikle seg til råte funksjon og tetthet kan reduseres, risiko for fuktinntrengning i tilstøtende konstruksjon øker.

Terrassedør i stuen

Balkongdør i 2. etasje

Vurdere utskifting av døren dersom skadene er omfattende.

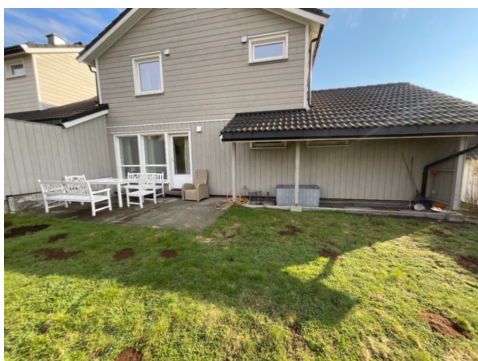
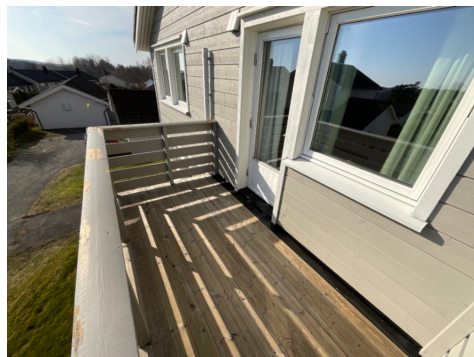
- Det er avvik:
- Konstruksjonene har skjevheter.

Dersom forholdet ikke utbedres kan plattingen få ytterligere setninger og bevegelser overflater kan bli ujevne og gi snublefare, konstruksjonen kan få redusert levetid

Forholdet vurderes som en enkel konstruksjonsløsning med risiko for bevegelser ved frostpåvirkning og estetikk som ikke forventes ved oppbygging av plattinger.

Platting og overbygget areal

Balkong i andre etasje

Kontrollere underlaget og vurdere etablering av mer stabilt bærelag. Vurdere oppbygging med komprimerte masser og eventuelt fundamentering som er bedre tilpasset frostpåvirkning.

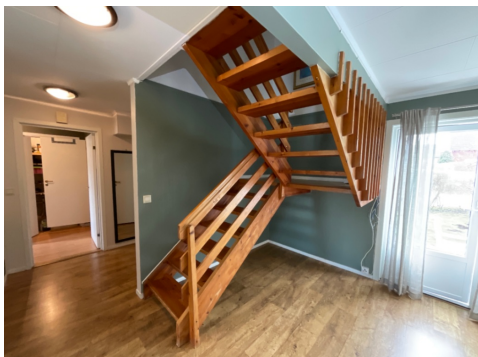
Trapp i stuen

Avvikene innebærer at trappen ikke oppfyller dagens forskriftsnivå, men det presiseres at kravene kan ha vært annerledes på oppføringstidspunktet.

Trappen har noe redusert brukssikkerhet sammenlignet med dagens standard

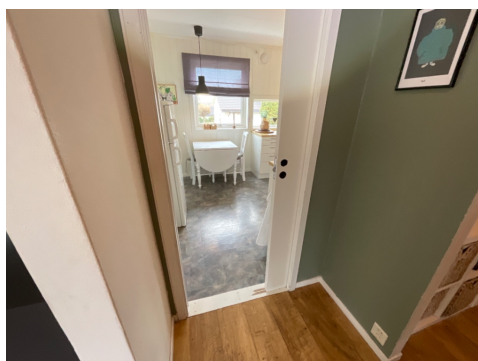
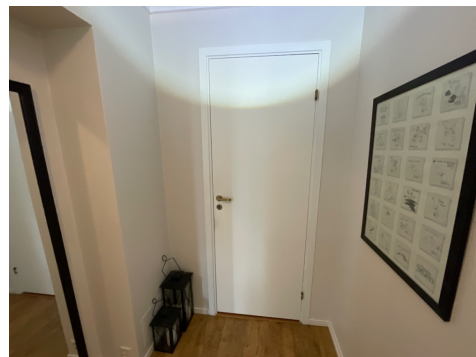
- Det er påvist avvik som tilsier at det bør foretas tiltak på enkelte dører.
- Tilstandsgrad to er gitt fordi dørene og karmene har bruksslitasje, skyvedøren til kjøkkenet subber på terskelen og døren til boden fra entreen subber på karmen.

- vil døren fremstå med redusert estetisk kvalitet og skadene kan utvikle seg videre over tid.

Skyvedør til kjøkkenet

Toalettet dør i gangen

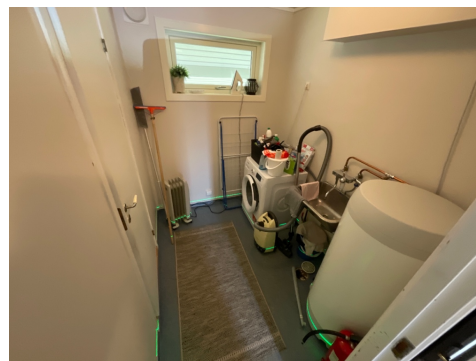
Vaskerom

Utførelsen gir ikke en robust og fuktsikker løsning for rom med vanninstallasjoner. Veggene tilfredsstillende ikke dagens krav, forskrifter og forventninger til bruk i rom med risiko for fuktbelastning.

Dersom forholdet ikke utbedres, økt risiko for fuktinntrengning bak overflater, redusert levetid på veggkonstruksjonen og økt risiko for skjulte skader over tid.

Forholdet vurderes som et avvik fra dagens våtromsstandard med moderat risiko ved videre bruk uten oppgradering.

Vurdere utskifting av veggoverflater til godkjent og fuktbestandig løsning.

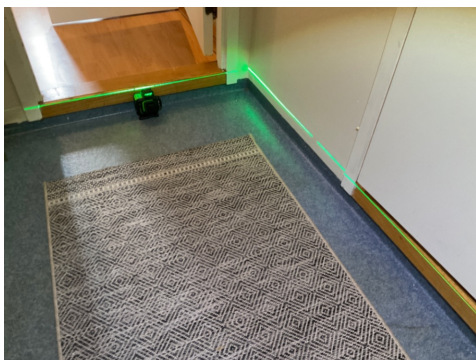
Gulvoverflate på vaskerom

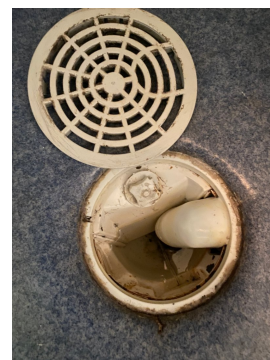
- Eldre sluk av plast er ofte utsatt for lekkasjer og særlig i overganger. Eventuelle lekkasjer kan medføre fuktskader på tilleggende konstruksjoner.

- Det er viktig å merke seg at levetiden til en membran varierer basert på kvalitet, installasjon og bruk. Eldre membraner kan bli sprø og sprekke opp, noe som fører til at de mister sin vanntettende funksjon. Dette kan resultere i vannlekkasjer gjennom vegger og gulv og fuktskader.

Dersom tiltak ikke gjennomføres kan tetthet og funksjon reduseres ytterligere over tid og det kan oppstå lekkasje og skjulte fuktskader.

Sluk på vaskerom

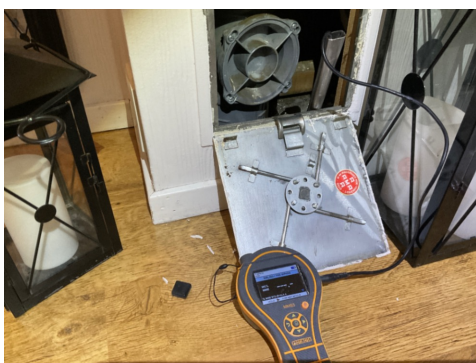
Jeg har foretatt hulltaking/fukkmåling i inspeksjonsluke i gangen, i tilliggende konstruksjon, uten å påvise fukt inne i konstruksjonen. Fuktmålingen er gjort på en tilfeldig plass i våtrommet, hvor det er sannsynlig at det kan være fuktighet, sett opp mot fuktbelastningen i rommet.

Jeg kan ikke gi noen absolutt garanti for de andre veggene i rommet.

Fukt måling mot vaskerom i inspeksjonsluke 16. april 2026

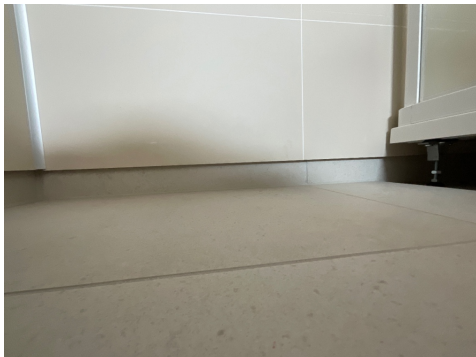
- Andre tiltak:
- Dersom våtromsplatene ikke er montert fagmessig, kan dette medføre utettheter som øker risikoen for fuktinntrengning bak platene. Over tid kan dette føre til oppfukning av tilstøtende konstruksjoner, noe som kan resultere i råteskader, muggvekst og eventuelle lekkasjer.

Svelling: Baderomsplater er ofte laget av tre (kryssfiner) i midten. For at de skal tåle vann, må de være helt tette i bunnen og i skjøtene. Når platene sveller opp nederst, betyr det at vann har trukket inn i treverket. Da er platen permanent ødelagt og tåler ikke lenger vann.

Manglende aluminiumslist og fugemasse

For å unngå vannskader i bunnen av baderomsplatene må man fortsette med tet dusjkabinett, eller så må baderomsplatene utbedres eller byttes ut med nye.

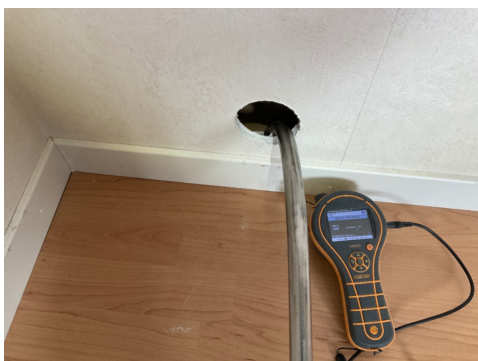
Jeg har foretatt hulltaking i soveromsveggen, i tilliggende konstruksjon uten å påvise fukt inne i konstruksjonen.

Hulltakingen er gjort på en tilfeldig plass i våtrommet, hvor det er sannsynlig at det kan være fuktighet, sett opp mot fuktbelastningen i rommet.

Fuktmåling i soveromsvegg 16. april 2026

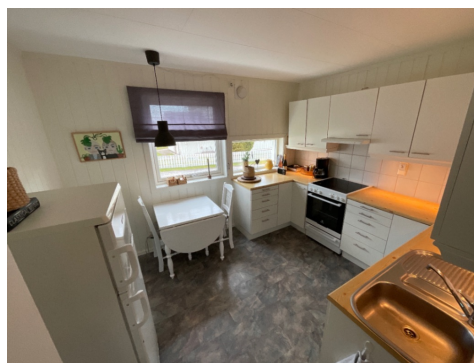
Kjøkken

- Det er påvist skader på overflater/kjøkkeninnredning utover normal slitasjegrad.

Tilstandsgrad to er gitt fordi kjøkkenfrontene har skader, subber på ventilator og skapskråg, det er svelling på grunn av fuktighet i benkeskapet.

Dersom forholdet ikke utbedres kan fuktskader utvikle seg videre i skap og konstruksjon, funksjon på skap og fronter kan forverres, risiko for skjulte fuktskader bak innredningen øker, estetisk og bruksmessig kvalitet reduseres

Kontrollere og utbedre årsak til fukt i benkeskap.
Justere og eventuelt rette opp skjeve overskap.
Utbedre sokkelløsning og sikre fagmessig tilpasning mot yttervegg.
Etterfeste eller skifte løst listverk.
Vurdere delvis eller full oppgradering av kjøkkeninnredningen ved større rehabilitering.

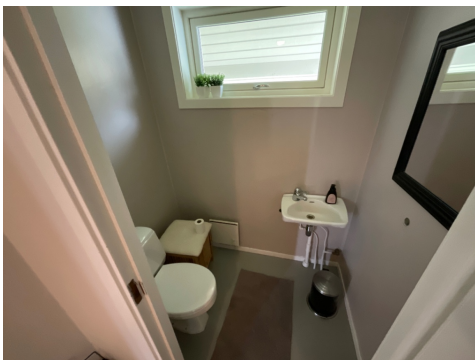
Toalettrom

- kan høy fuktbelastning føre til kondens, mugg og fuktskader, innneklimaet på toalettrommet kan bli dårligere.

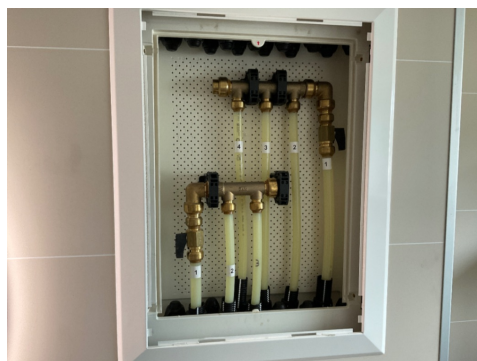
Det er ikke påvist synlige lekkasjer eller skader, men mer enn halvparten av forventet brukstid er passert.

Selv om anlegget fungerer, medfører alderen en redusert gjenværende levetid og en økende risiko for vannlekkasjer. Lekkasjer kan oppstå plutselig som følge av korrosjon (på kobberør), sprøhet i materialet eller svekkelser i skjøter. Vannlekkasjer inne i konstruksjoner kan medføre omfattende følgeskader.

Rør i rør skap på baderom

- Det er ikke behov for utbedringstiltak siden anlegget fungerer i dag, men ut ifra alder kan skader plutselig oppstå på eldre anlegg.

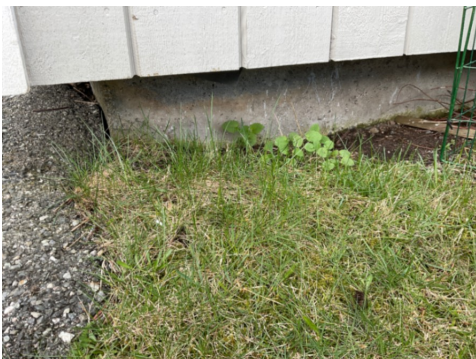
Ved plate på mark er man avhengig av et fungerende kapillærbrytende sjikt (pukk/singel/isolasjon) under betongen for å hindre at fuktighet suges opp fra grunnen. Manglende eller defekt fuktsikring kan føre til kapillært oppsug (fuktvandring) gjennom betongplaten. Dette kan medføre fuktskader på tilfere, parkett/laminat og bunnsviller i vegger, samt gi grobunn for muggsopp og dårlig innelima.

Grunnmur på hjørnet ved kjøkkenet

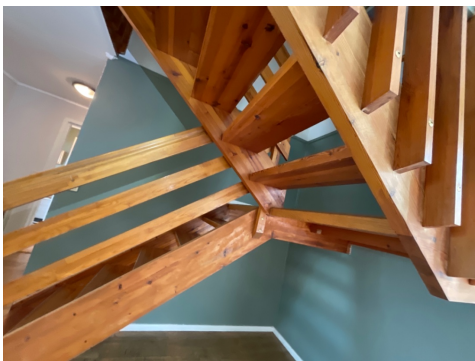
Trapp i stuen

Dersom tiltak ikke gjennomføres: er det økt risiko, spesielt for barn, sikkerhetsnivået vil være lavere enn dagens standard.
