Kloppsteinveien 10, 3261 LARVIK

**Valby - Pent oppusset enebolig i  
kjede med fin barnevennlig  
beliggenhet - Nyere bad - Garasje i  
rekke**

Befaringsdato: 16.04.2026

# Tilstandsrapport

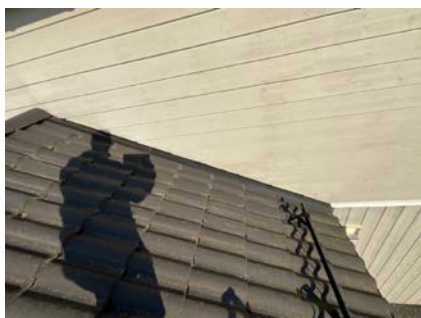
Utvendig trepanel mot beslag

Oppsprekking i trepanelet indikerer værpåvirkning og manglende vedlikehold.

Forholdet gir økt risiko for fuktinntrengning i kledning og underliggende konstruksjon dersom det ikke utbedres.

Dersom tiltak ikke gjennomføres kan sprekkdannelser utvikle seg videre, risiko for råteskader i kledning og bakliggende konstruksjon øker, vedlikeholdsbehov og kostnader kan øke over tid

Konsekvens/tiltak: Det bør utføres vedlikehold og overflatebehandling av det utvendige trepanelet for å hindre at skadene forverres og at andre bygningsdeler blir påvirket eller

skadet.

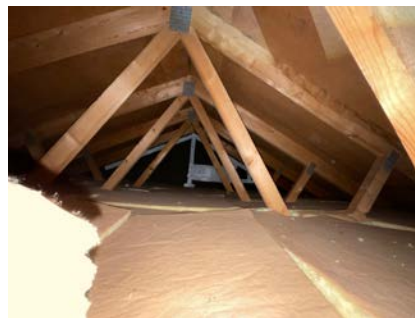
Loft over bodene i 1. etasje

Utilstrekkelig ventilasjon kan føre til opphopning av fuktig luft og økt risiko for kondens i takkonstruksjonen.

Det er videre registrert at det ikke er påvist dampsperre i taket over boden i 2. etasje. Manglende dampsperre kan medføre at varm og fuktig inneluft transporteres opp i kald sone, noe som øker risikoen for kondens og fuktskader.

Dersom forholdet ikke utbedres kan det oppstå kondens i konstruksjonen, risiko for mugg- og råteskader øker, levetiden på takkonstruksjonen kan reduseres.

Overvåke konstruksjonen for tegn til fukt eller misfarging.

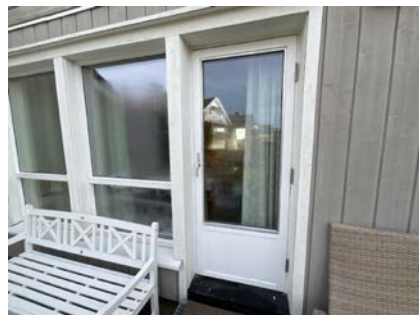
Terrassedør i stuen

Det er registrert slitasje og skader i nedkant av døren. Forholdet indikerer værpåvirkning og mulig fuktbelastning over tid.

Dersom tiltak ikke gjennomføres kan slitasje og skader utvikle seg til råte funksjon og tetthet kan reduseres, risiko for fuktinntrengning i tilstøtende konstruksjon øker.

Vurdere utskifting av døren dersom skadene er omfattende.

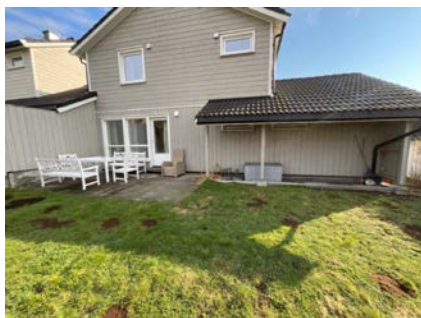
Plattning og overbygget areal

Dersom forholdet ikke utbedres kan plattningen få ytterligere setninger og bevegelser  
overflater kan bli ujevne og gi snublefare, konstruksjonen kan få redusert levetid

Forholdet vurderes som en enkel konstruksjonsløsning med risiko for bevegelser ved frostpåvirkning og estetikk som ikke forventes ved oppbygging av plattninger.

Vurdere oppbygging med komprimerte masser og eventuelt fundamentering som er bedre tilpasset frostpåvirkning.

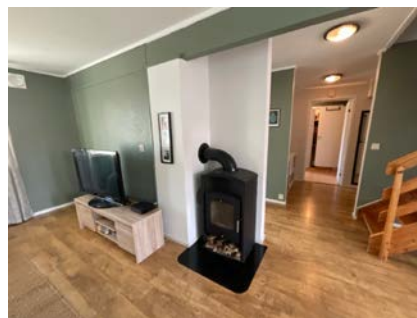
Pipe og ildsted i stuen

Innvendig pipeløp er ikke kontrollert.

Det anbefales kontroll av feiervesen eller fagkyndig ved behov.

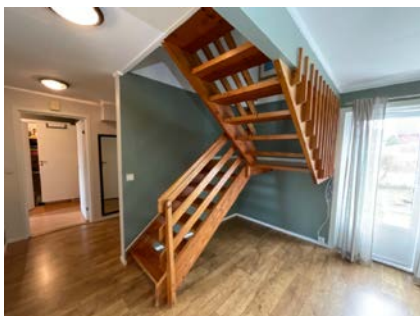
Trapp i stuen

Avvikene innebærer at trappen ikke oppfyller dagens forskriftsnivå, men det presiseres at kravene kan ha vært annerledes på oppføringstidspunktet.

Dersom tiltak ikke gjennomføres: er det økt risiko, spesielt for barn, sikkerhetsnivået vil være lavere enn dagens standard. Trappen har noe redusert brukssikkerhet sammenlignet med dagens standard

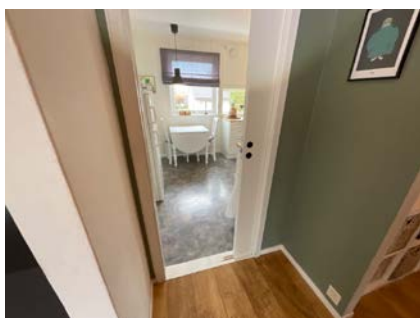
Skyvedør til kjøkkenet

Det er påvist avvik som tilsier at det bør foretas tiltak på enkelte dører. Tilstandsgrad to er gitt fordi dørene og karmene har bruksslitasje, skyvedøren til kjøkkenet subber på terskelen og døren til boden fra entreen subber på karmen.

- vil døren fremstå med redusert estetisk kvalitet og skadene kan utvikle seg videre over tid.

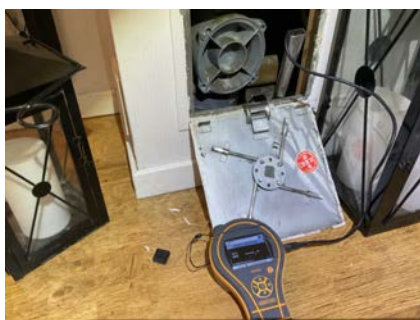
Jeg har foretatt hulltaking/fuktmåling i inspeksjonsluke i gangen, i tillegg til konstruksjon, uten å påvise fukt inne i konstruksjonen. Fuktmålingen er gjort på en tilfeldig plass i våtrommet, hvor det er sannsynlig at det kan være fuktighet, sett opp mot fuktbelastningen i rommet.

Fukt måling mot vaskerom i inspeksjonsluke 16. april 2026

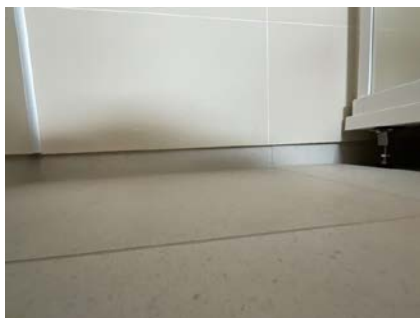
medføre utettheter som øker risikoen for fuktinntrengning bak platene. Over tid kan dette føre til oppfukning av tilstøtende konstruksjoner, noe som kan resultere i råteskader, muggvekst og eventuelle lekkasjer. Baderomsplater

Svelling: Baderomsplater er ofte laget av tre (kryssfiner) i midten. For at de skal tåle vann, må de være helt tette i bunnen og i skjøtene. Når platene sveller opp nederst, betyr det at vann har trukket inn i treverket. Da er platen permanent ødelagt og tåler ikke lenger vann.

Manglende aluminiumslist og fugemasse

For å unngå vannskader i bunnen av baderomsplatene må man fortsette med tet dusjkabinett, eller så må baderomsplatene utbedres eller byttes ut med nye.

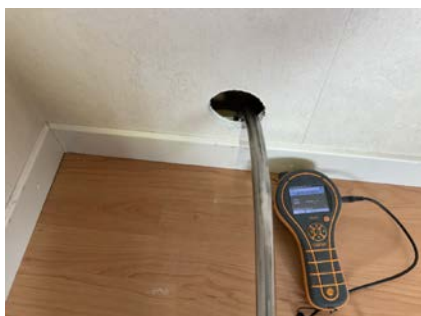
Fuktmåling i soveromsvegg 16. april 2026

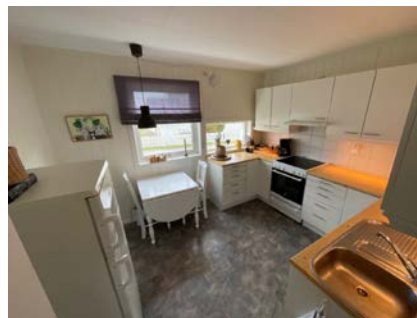
Kjøkken

Det er påvist skader på overflater/kjøkkeninnredning utover normal slitasjegrad. Tilstandsgrad to er gitt fordi kjøkkenfrontene har skader, subber på ventilator og skapskråg, det er svelling på grunn av fuktighet i benkeskapet.

Dersom forholdet ikke utbedres kan fuktskader utvikle seg videre i skap og konstruksjon, funksjon på skap og fronter kan forverres, risiko for skjulte fuktskader bak innredningen øker, estetisk og bruksmessig kvalitet reduseres

Kontrollere og utbedre årsak til fukt i benkeskap.

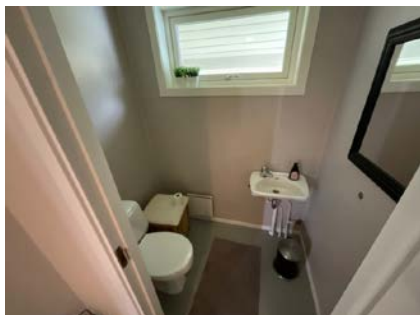
Toalettrom

- kan høy fuktbelastning føre til kondens, mugg og fuktskader, innklimaet på toalettrommet kan bli dårligere.

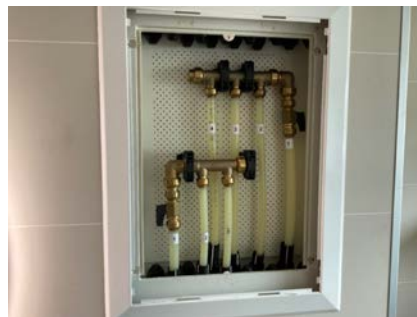
Rør i rør skap på baderom

Det er ikke påvist synlige lekkasjer eller skader, men mer enn halvparten av forventet brukstid er passert.

Selv om anlegget fungerer, medfører alderen en redusert gjenværende levetid og en økende risiko for vannlekkasjer. Lekkasjer kan oppstå plutselig som følge av korrosjon (på kobberrør), sprøhet i materialet eller svekkelser i skjøter. Vannlekkasjer inne i konstruksjoner kan medføre omfattende følgeskader.

Konsekvens/tiltak: Det er ikke behov for utbedringstiltak siden anlegget fungerer i dag, men ut ifra alder kan skader plutselig oppstå på eldre anlegg. Tiltak
