# Tilstandsrapport

Tellusvegen 15 H, 2165 HVAM

Befaringsdato: 08.09.2025

Oppdragsnr.: 21739-1726

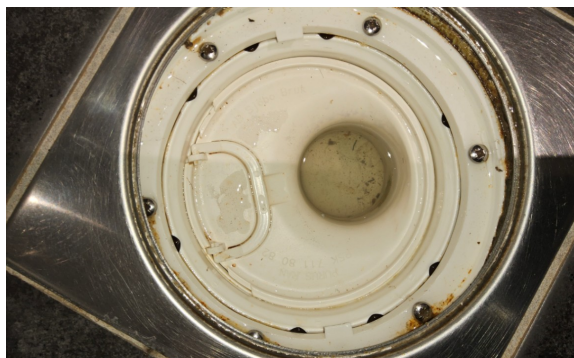
Det er plastsluk og membran med ukjent utførelse.

- Mer enn halvparten av forventet brukstid er passert på membranløsningen.

- Det er viktig å merke seg at levetiden til en membran varierer basert på kvalitet, installasjon og bruk. Eldre membraner kan bli sprø og sprekke opp, noe som fører til at de mister sin vanntettende funksjon. Dette kan resultere i vannlekkasjer gjennom vegger og gulv og fuktskader.

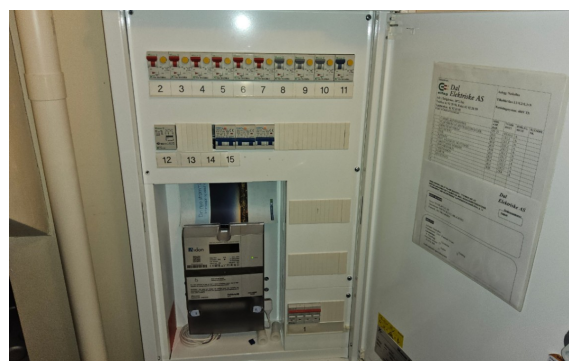
Elektrisk skjult anlegg med automatsikringer.

- Anlegget er over 5 år gammelt.
- Det ikke er utført en slik kontroll de siste 5 årene.

Denne anbefalingen bygger på føringer fra blant annet Direktoratet for byggkvalitet (DiBK) og forsikringsbransjen, som vektlegger brannforebyggende elkontroll som et viktig tiltak for sikkerhet og vedlikehold. En kontroll etter NEK 405-2 utføres av sertifisert personell og gir en uavhengig vurdering av anleggets tilstand.
