# Tilstandsrapport

Enebolig

Halhjemsmarka 244, 5208 OS

Rapportdato: 18.05.2024

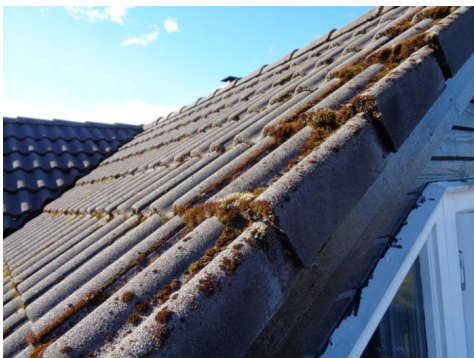
**Vurdering av avvik:**  
• Taktekkningen har mose og slitasje på grunn av elde.

Noe mose på yttertak.

**Konsekvens/tiltak**  
• Lokal utbedring må utføres.

Mose på tak bør fjernast. Mose gror fast og kan trenge inn i takstein, samt at mose på taket ofte gir problem med tette takrenner og avløp.

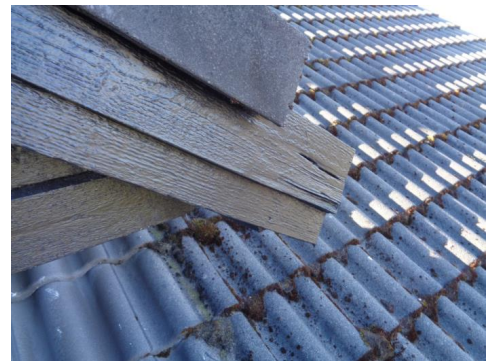
Vindskier ved altan er noe skadet /slitt.

Noe dårlige vindskier.

Lokal utbedring av avvik.

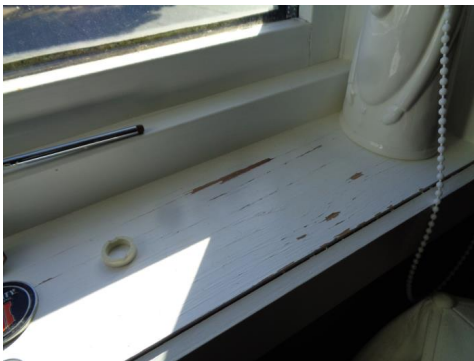
Det er merker og sår i foringer og trekarmer på flere vinduer.  
Noe oppsprekk i trevirke.  
Løs pakning i et vindu.

Slitasje på foringer.

Lokal utbedring av avvik.

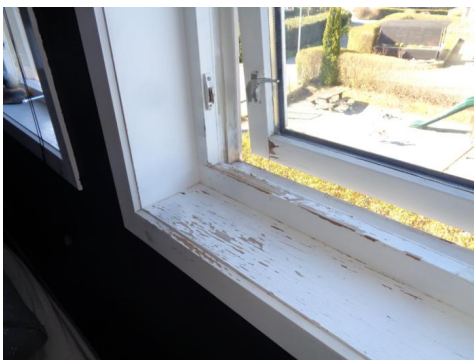
Smår og merker på foringer og karmer.

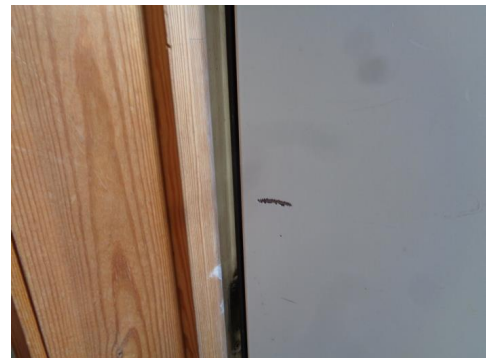
Merke på ytterdør til carport.

Lokal utbedring av avvik.

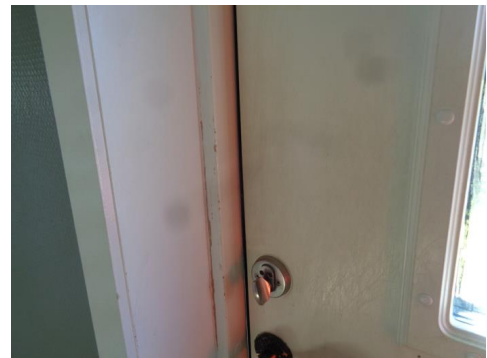
Merke i karm til ytterdør.

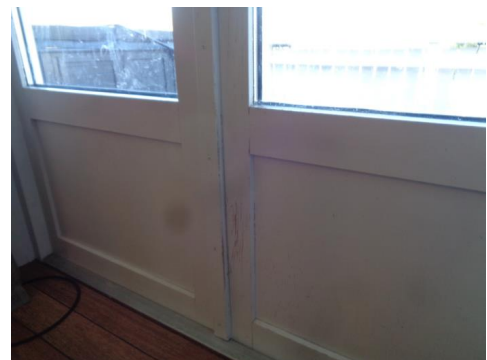
Skrapemerker på altandør.

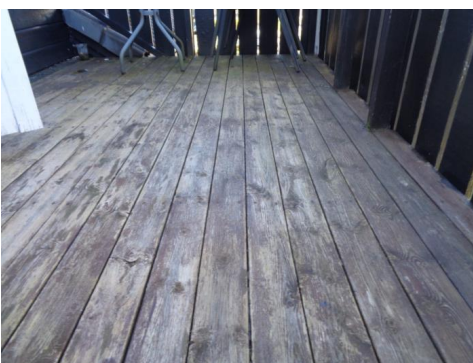
Stedvis noe sår/skader på terrassebord.

Noe slitt dekke på altan.

Utbedring av avvik.

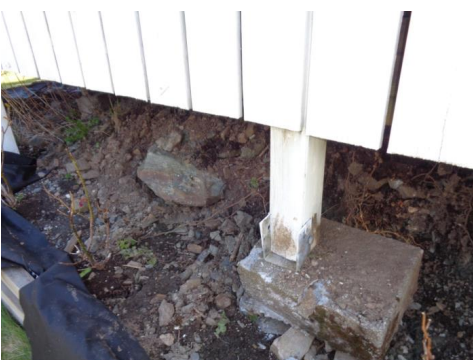
Tresøyler står ikke innpå søylesko.

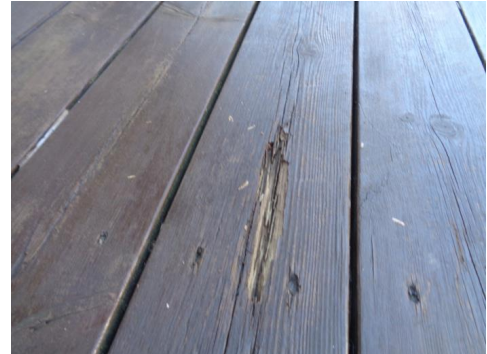
Skade på tredekke.

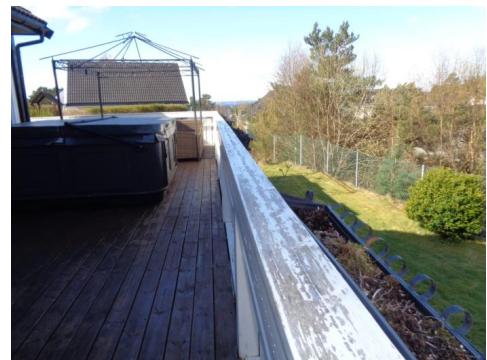
- Rekkverket er for lavt i forhold til dagens krav til rekkverkshøyder.
- Det er avvik:

Slitt gelender.

- Tiltak:
- Rekkverkshøyde må endres for å tilfredsstille krav på byggemeldingstidspunktet.

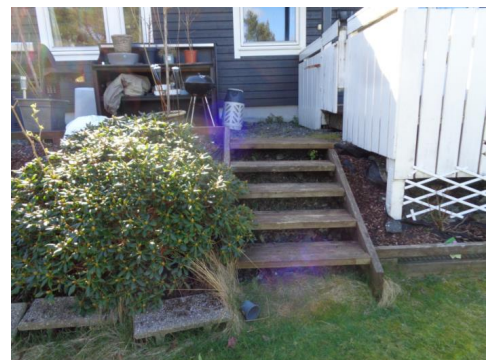
Det er ikke rekkverk i trappen for å hindre fallskader.

- Rekkverk må monteres for å lukke avviket.

Kostnadsestimat: Under 10 000

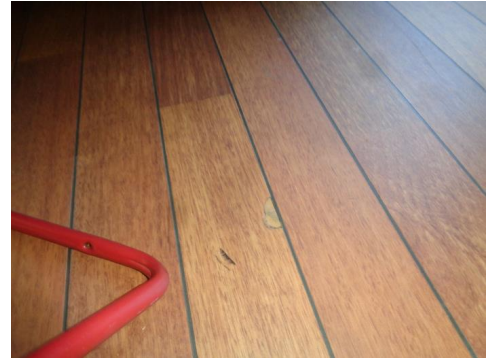
Sprekk i en flis ved døren til carport.  
Skade på gulvet i stue.

Skade på gulv i stue.

Lokal utbedring av avvik.

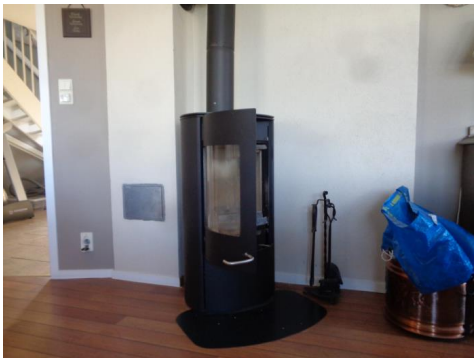
Peisovn i stue. Metallplate foran ovn.  
Pusset og malt brannmur og pipe. Litt riss i brannmur  
Feieluke i stue. Ikke ubrennbar plate foran.  
Element pipe i boligen.  
Inndekket pipe over tak.

Peisovn i stue.

- Det anbefales å montere ildfast plate under luker på pipe.

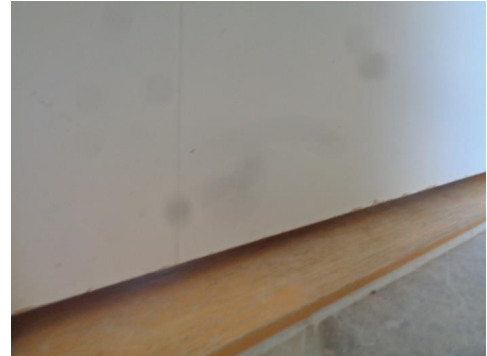
- Det er påvist avvik som tilsier at det bør foretas tiltak på enkelte dører.

Noe slitt dørblad.

- Enkelte dører må justeres.

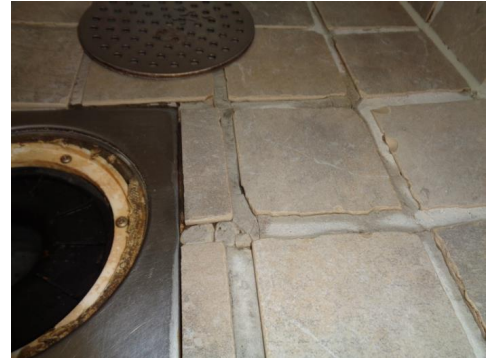
- Det er påvist at flisfuger har riss/sprekker.
- Det er påvist at noen fliser har bom (hulrom under).
- Det er påvist avvik i fallforhold til sluk i forhold til krav i forskrift på byggetidspunktet.
- Svertesopp er registrert

Det er riss og dårlige fuger i dusjsone.  
Det er litt knust flis i dusjsone.

Sprekk i fuger.

- Gjennomføre ytterligere undersøkelser og foreta utbedring av skade.
- Fuger bør skiftes ut.
- Slike riss/sprekker kan indikere bakenforliggende fuktskader, og konstruksjonen bør observeres jevnlig for å vurdere utvikling.
- Det må foretas utbedring av fallforhold.
- Overflater må rengjøres.

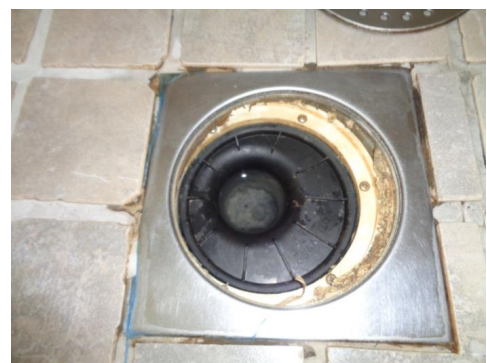
Plastsluk med klemring fra byggeår.  
Det ble med fuktindikator registrert litt forhøyet fuktverdier på gulvet i dusjsone. Det er ukjent om det har vært i bruk i dag.  
Det er ikke lagt frem godkjent dokumentasjon på lagt membran på badet.

Plastsluk i dusjsone.

- Overvåk tilstanden jevnlig. For å få tilstandsgrad 0 eller 1 må tettesjiktet skiftes ut, men tidspunktet for når dette er nødvendig er vanskelig å si noe om.

Innhent dokumentasjon om mulig.

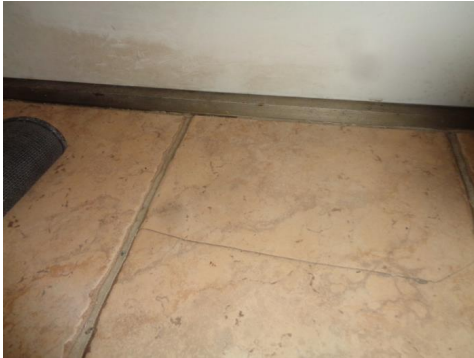
- Det er påvist at noen fliser har bom (hulrom under).
- Det er påvist sprekker i fliser.

Sprekk i flise ved dør til carport.

Sprekk i flis på vaskerom.

- Påviste skader må utbedres.
- Overflater må utbedres eller skiftes.
- Gjennomføre ytterligere undersøkelser og foreta utbedring av skade.

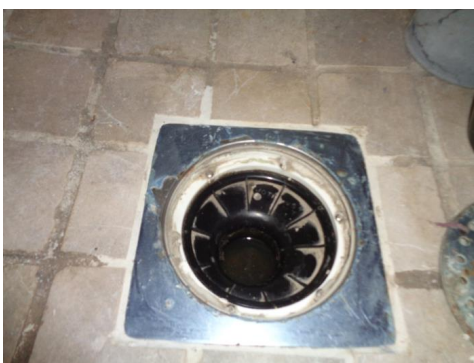
Plastsluk på vaskerom.

- Overvåk tilstanden jevnlig. For å få tilstandsgrad 0 eller 1 må tettesjiktet skiftes ut, men tidspunktet for når dette er nødvendig er vanskelig å si noe om.

Innhent dokumentasjon om mulig.

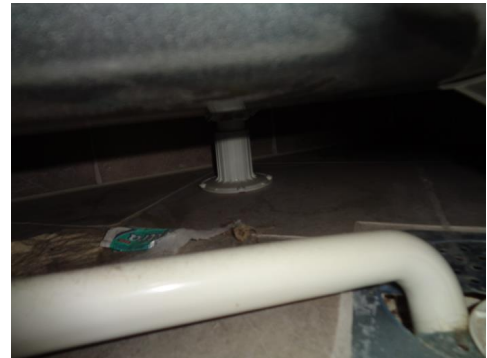
Sluk under badekar.

- Overvåk tilstanden jevnlig. For å få tilstandsgrad 0 eller 1 må tettesjiktet skiftes ut, men tidspunktet for når dette er nødvendig er vanskelig å si noe om.
- Tilgang til sluk må bedres både for inspeksjon og rengjøring.

Innhent dokumentasjon om mulig.

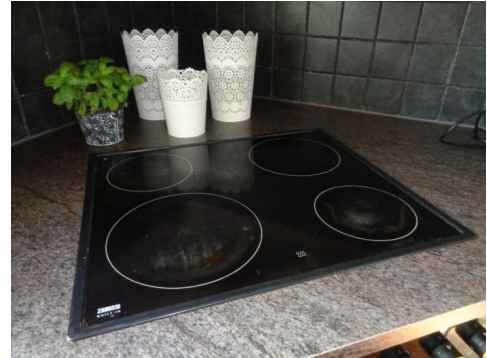
Noe slitt platetopp.

Lokal utbedring av avvik.

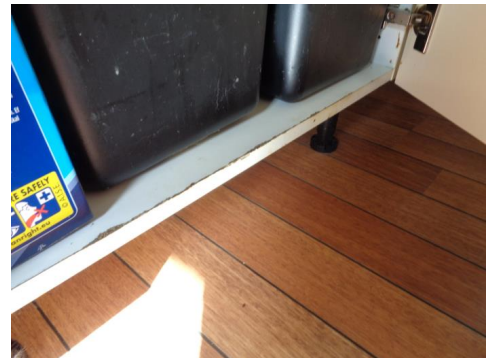
Slitt slitasje på skrog i skap under vask.

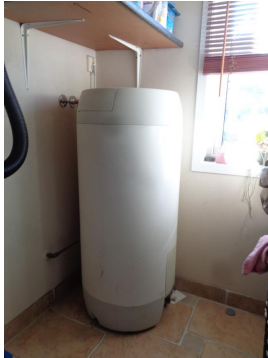
Varmtvannsbereder på vaskerom.

- Det bør etableres tilfredsstillende el-tilkobling etter gjeldende forskrift.
