# Tilstandsrapport

Tomannsbolig

Tednekleivo 29, 5419 FITJAR

Befaringsdato: 08.01.2026

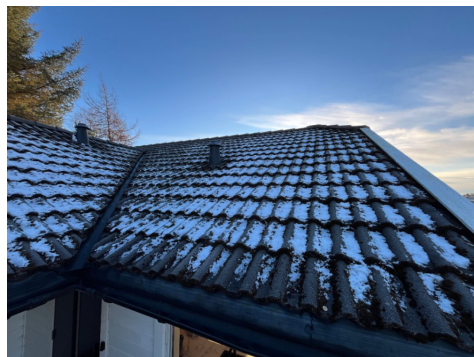
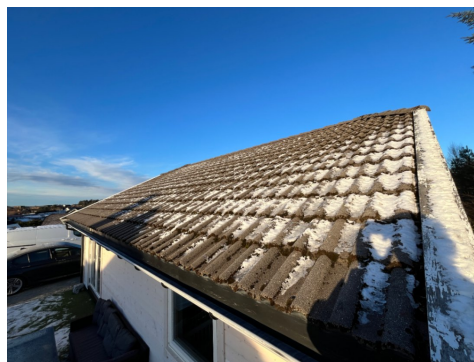
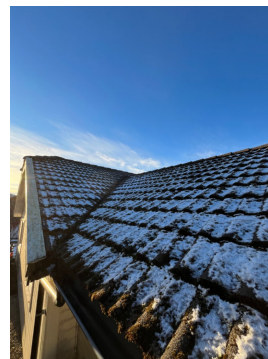
### TG 2 Takteking

Taktekkingen er av betongtakstein. Taket er besiktiget fra takfot i stige. Siden taket (takkonstruksjon, takteking ) kun er observert fra takfot i stige, er vurderingen begrenset av dette. Det er ikke sikkerhetsmessig forsvarlig å bevege seg ut på taket.

- Mer enn halvparten av forventet brukstid er passert på taktekingen.
- Mer enn halvparten av forventet brukstid er passert på undertak.
- Taktekingen har mose og slitasje på grunn av elde.

- Andre tiltak:
- Når takteking og undertak begynner å bli gamle, øker risikoen for lekkasjer, noe som kan føre til omfattende og kostbare reparasjoner av underliggende konstruksjoner dersom en ikke foretar tiltak på konstruksjonene før dette oppstår.

Overvåk tilstanden jevnlig. For å få tilstandsgrad 0 eller 1 må tekkingen skiftes ut.

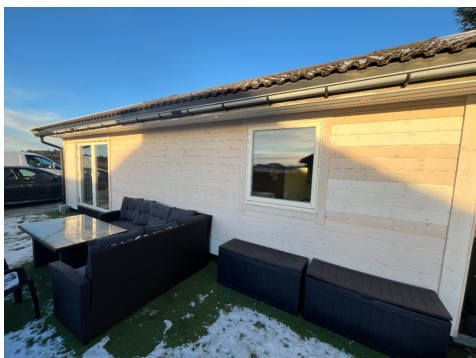
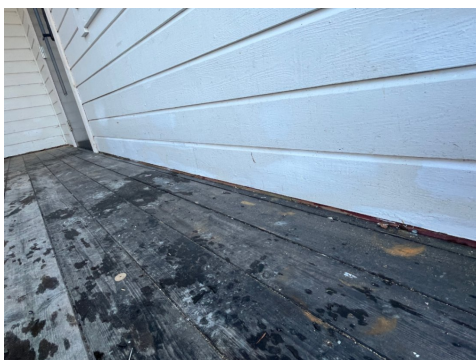
## TG 1 Veggkonstruksjon

Veggene har bindingsverkskonstruksjon fra byggeår. Fasade kledd med liggende bordkledning. Langvegg med terrassedør i er byttet kledning på i 2025, utført i egen regi. Musebørste i underkant av kledning der dette er kontrollert. Noe begrenset lufting ved inngang - Det bør etableres luftespale.

Det bør være 2.5cm fra underkant kledning til terrassebord.

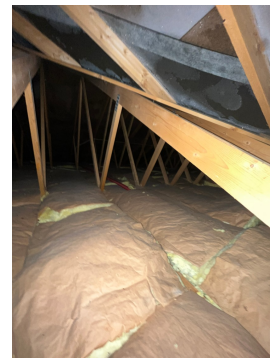
## TG 2 Takkonstruksjon/Loft

Takkonstruksjonen har W-takstoler i tre.

- Det er begrenset/dårlig ventilering av takkonstruksjonen.

- Lufting/ventilering bør forbedres.

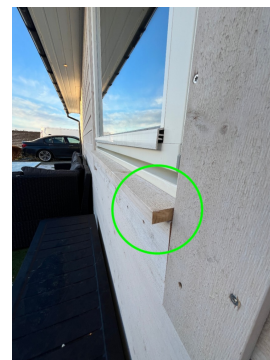
Flatt vannbord, bør utbedres med noe fall. Slik at vann renner av og ikke samler seg på vannbordet.

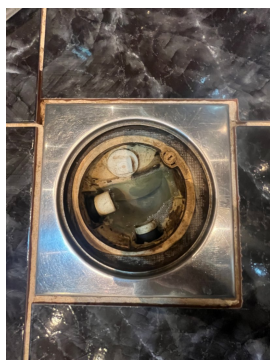
### TG 2 Sluk, membran og tettesjikt

Det er plastsluk og smøremembran med ukjent utførelse.

- Mer enn halvparten av forventet brukstid er passert på membranløsningen.

Smøremembran har en naturlig aldringsprosess i form av kjemisk uttørking. Normal forventet levetid på smøremembran er 10-20 år. Ved å etablere tett dusjkabinett vil badet kunne vare i flere år enn den antatte gjenstående levetiden.

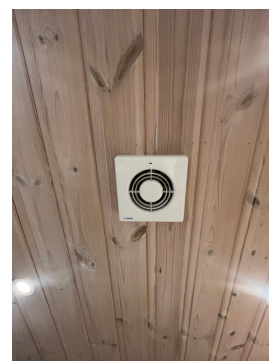
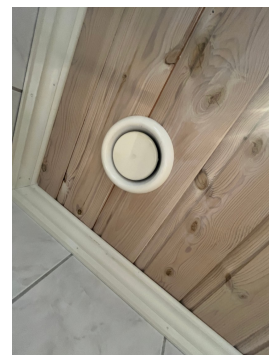
### TG 2 Ventilasjon

Det er elektrisk styrt vifte og naturlig avtrekk.

- Våtrommet mangler tilluftsventilering, f.eks. spalte/ventil ved dør.

- Det bør etableres tilfredsstillende tilluft til våtrom f.eks. luftespalte ved dør e.l.

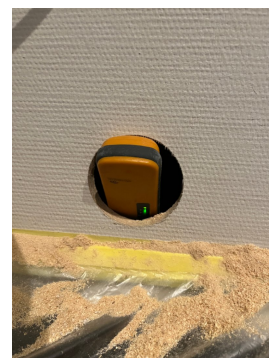
### TG 0 Tilliggende konstruksjoner våtrom

Hulltaking er foretatt uten å påvise unormale forhold. Hulltaking er foretatt i vegg fra Vindfang . Fuktmåling i konstruksjonen ble målt til 8%
