# Tilstandsrapport

Boligbygg med flere boenheter

Askeladdvegen 5 , 2212 KONGSVINGER

Befaringsdato: 24.02.2026

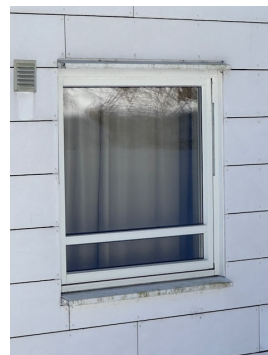
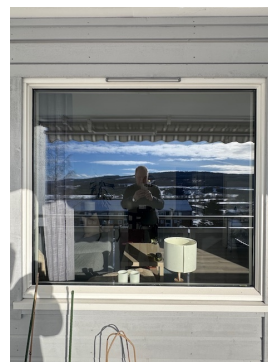
### ! TG 1 Vinduer

Vinduer fra 2005 med 2-lag isolerglass og gjennomgående horisontal sprosse.

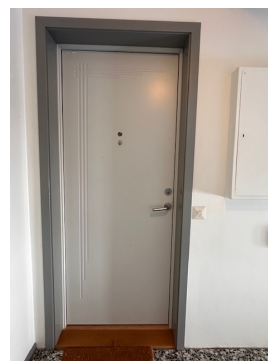
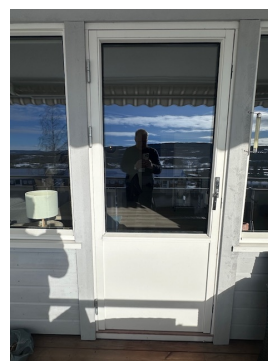
### ! TG 1 Dører

Inngangsdør (B 30) med kikkehull og terrassedør fra 2005 med 2-lags isolerglass.

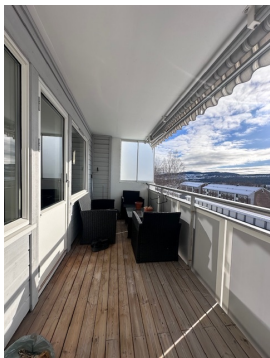
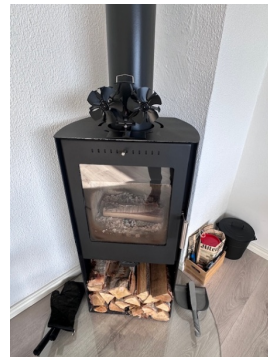
## TG 1 Balkonger, terrasser og rom under balkonger

Takoverbygget terrasse med betonggulv som er dekket med spaltegulv. Malt liggende panel på vegger. Tett rekkverk og håndlist av aluminium. Markise.

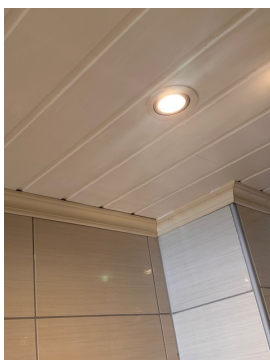
#### ! TG 1 Overflater vegger og himling

Fliser på vegger og malt mdf. takplank i tak.

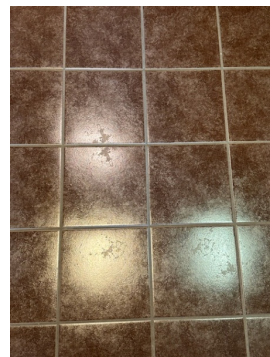
#### ! TG 1 Overflater Gulv

Gulvfliser med varme. Høydeforskjell på gulv fra dørterskel til topp slukrist er 90 mm.

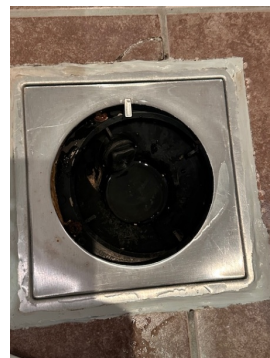
#### ! TG 2 Sluk, membran og tettesjikt

Plastsluk med klemring (byggeår). Smøremembran på gulv og vegger (2010).

- Mer enn halvparten av forventet brukstid er passert på slukløsningen.

- Overvåk tilstanden jevnlig. For å få tilstandsgrad 0 eller 1 må slukløsningen skiftes ut og sannsynligvis må også membransjiktet skiftes/utbedres. Det er imidlertid vanskelig å si noe om tidspunktet for når dette er nødvendig.

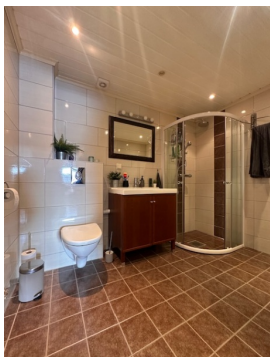
#### ! TG 2 Sanitærutstyr og innredning

Benk med heldekkende porselensvask, speil, innebygget klosett, dusjhjørne med to skyve glassdører.

- Det mangler drenering fra innebygget sisterner.

- Dersom avviket ikke utbedres kan det ved lekkasje i innebygget sisterner ikke oppdages.

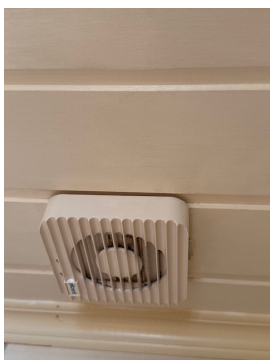
### ! TG 1 Ventilasjon

Takmontert elektrisk styrt vifte.

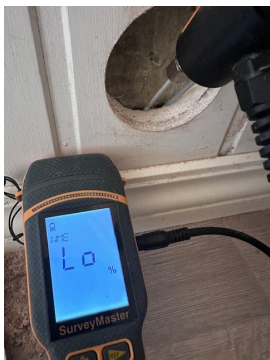
### ! TG 1 Tilliggende konstruksjoner våtrom

Det er boret hull i vegg. Fuktmåling med pigger inne i vegg - mot bad.  
Det påvises ikke fukt over normalen.

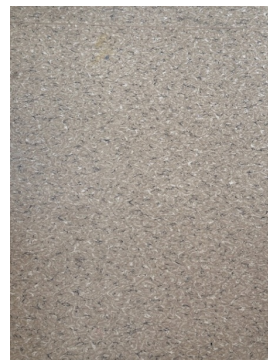
### ! TG 2 Overflater Gulv

Vinylbelegg på gulv. Høydeforskjell på gulv fra dørterskel til topp  
slukrist er 90 mm.

Mer enn halvparten av forventet brukstid er oppbrukt på vinylbelegg.

Overvåk tilstanden jevnlig. For å få tilstandsgrad 0 eller 1 må  
vinylbelegget oppgraderes, med tidspunktet for når dette er nødvendig  
er vanskelig å si noe om.

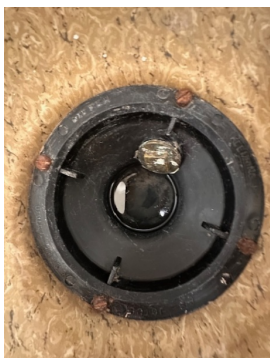
### ! TG 2 Sluk, membran og tettesjikt

Plastsluk med klemring. Vinylbelegg på gulv og malte vegger.

- Mer enn halvparten av forventet brukstid er passert på membranløsningen.
- Mer enn halvparten av forventet brukstid er passert på slukløsningen.

- Overvåk tilstanden jevnlig. For å få tilstandsgrad 0 eller 1 må slukløsningen skiftes ut og sannsynligvis må også membransjiktet skiftes/utbedres. Det er imidlertid vanskelig å si noe om tidspunktet for når dette er nødvendig.

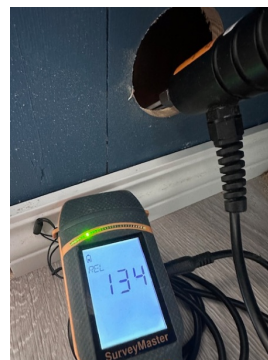
### ! TG 1 Tilliggende konstruksjoner våtrom

Det er boret hull i vegg. Fuktmåling med pigger inne i vegg - mot vaskerom. Det påvises ikke fukt over normalen.

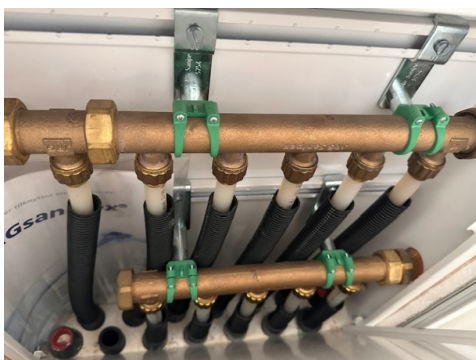
## TG 2 Vannledninger

Vannrør i rør i rør system samt kobberør på hoveddelen av anlegget.

- Mer enn halvparten av forventet brukstid er passert på innvendige vannledninger.

- Det er ikke behov for utbedringstiltak siden anlegget fungerer i dag, men ut ifra alder kan skader plutselig oppstå på eldre anlegg.
