Enebolig  
Gamle Dalsveg 175  
2032 Maura

**Boligens tekniske tilstand:**

Dato: 26/09/2025

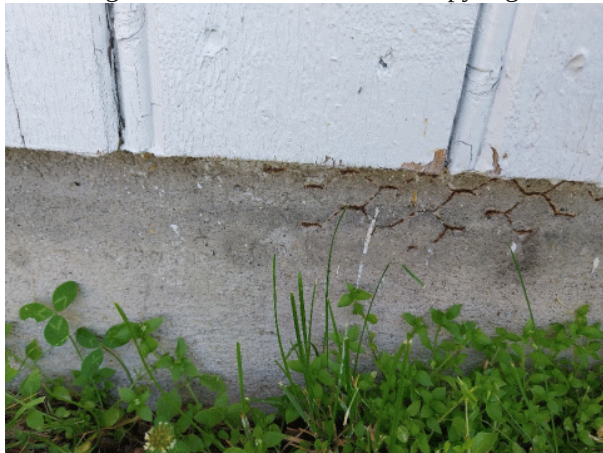
### TG 2 1.1 Byggegrunn, fundamenter, grunnmur, drenering og sikring mot vann og fuktighet

Det er avflassing av maling på enkelt sted og små skader på pusset grunnmur på tilbygg. TG2

Det ble målt noe høye fuktverdie i krypkjeller, dette er en indikasjon på at det ikke ligger tettesjikt (plate) til grunn. TG2

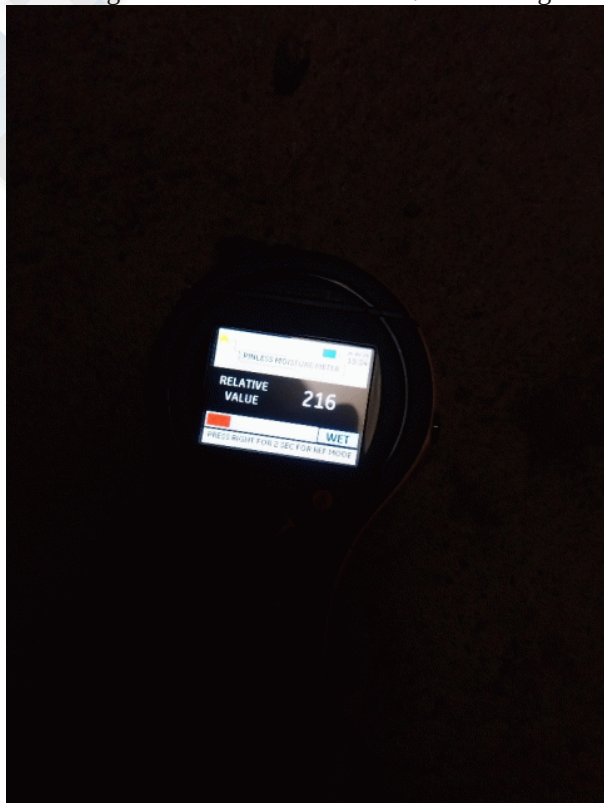
### TG 2 1.2 Krypekjeller

Krypekjeller framstår i grei stand, det ble fuktsøkt noe høye verdier på betongdekket. TG2 Se punkt 1.1

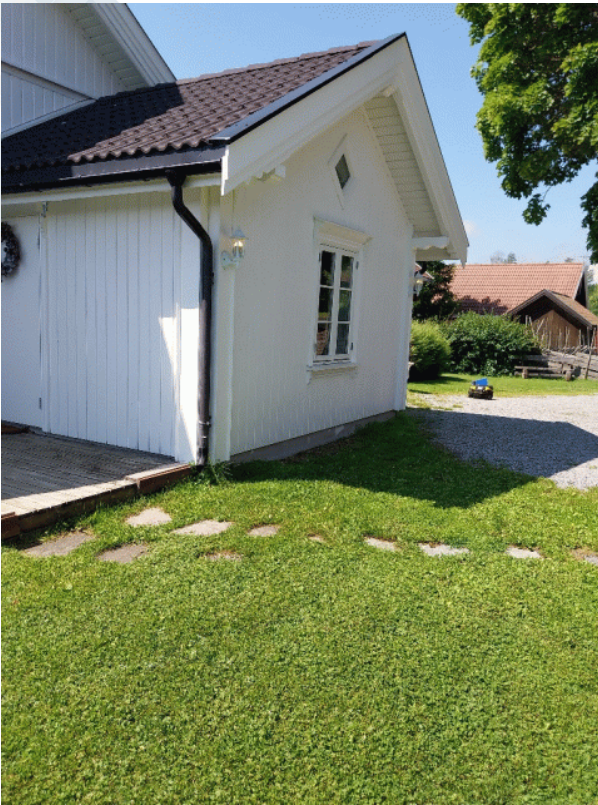
### TG 2 1.3 Terrengforhold

Det er noe skrånet terreng, men rundt tilbygg på fremsiden av boligen er det ikke tilstrekkelig fall fra grunnmur. TG2 Det er viktig at terrenget har hellingsgrad ut fra grunnmuren. Overflatevann skal hurtigst mulig vekk for å unngå unødige fuktbelastninger på utvendig fuktsikring og drenering.

**Merknader:** Overflatevann skal ikke renne mot vegg/grunnmur. Fallet ut fra bygningen skal være minimum 1:50 i en avstand på minst 3 m fra veggen/grunnmur.

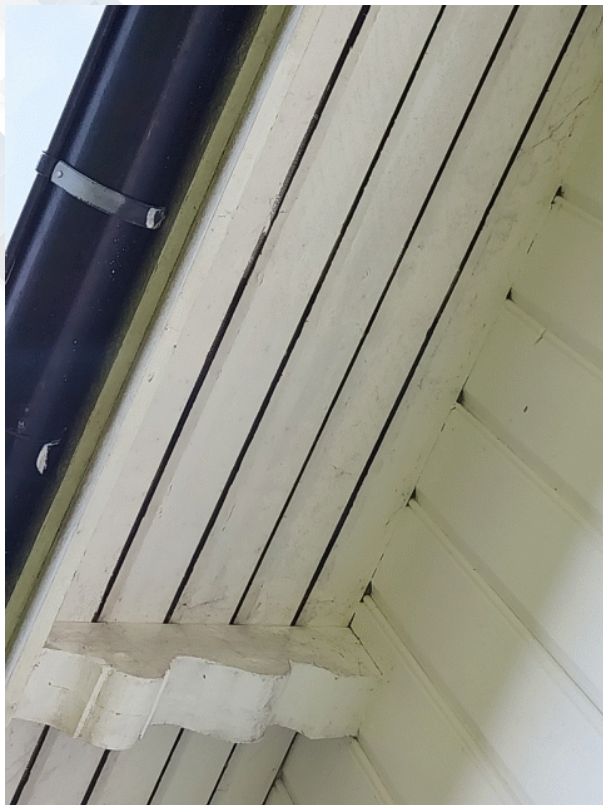
### TG 2 2.1 Yttervegger

Det er påvist skader, sprekker og råteskade på kledningen.

En liten skade på hjernekasse ved inngangsparti. TG2

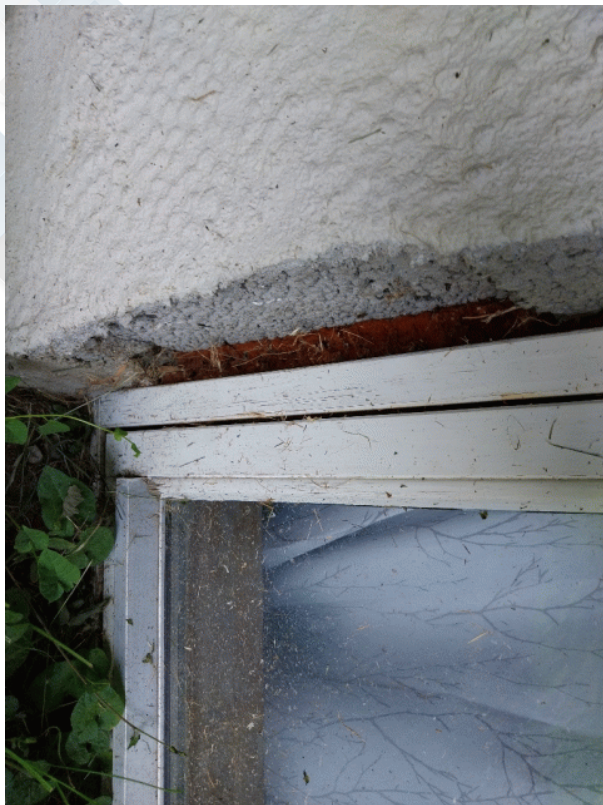
#### TG 2 3.1 Vinduer og ytterdører

Vinduer og terrassedører med malte trerammer har dobbelt isoleringsglass produsert fra 1979, 2004, 2006 og 2019. Det ble foretatt en enkel funksjonstest av enkelte vinduer og terrassedør, vinduer på soverom i 2.etasje har noe fuktmerker og avflassing av maling. Vinduer fra 1979 og 2004 har passert mer enn halvparten av sin forventet levetid. TG2

Ytre tetting av vindu på baksiden av boligen er noe mangelfull. TG2

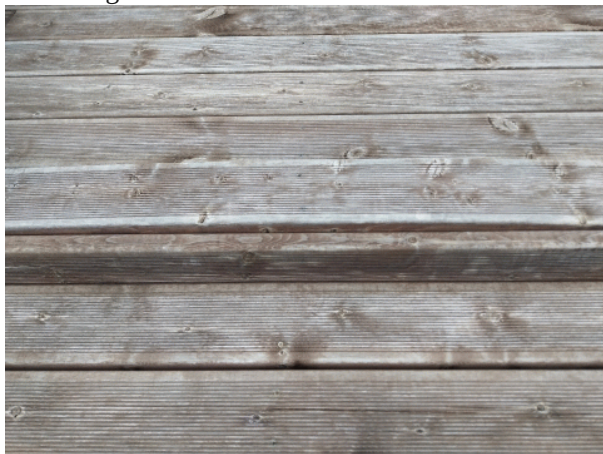
Terrassebord har stedvis tørrsprekker og har behov for vask og behandling. TG2

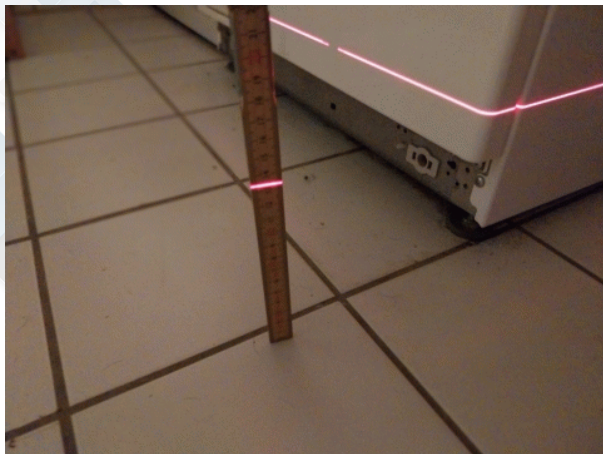
Det er påvist flekker eller andre skader.

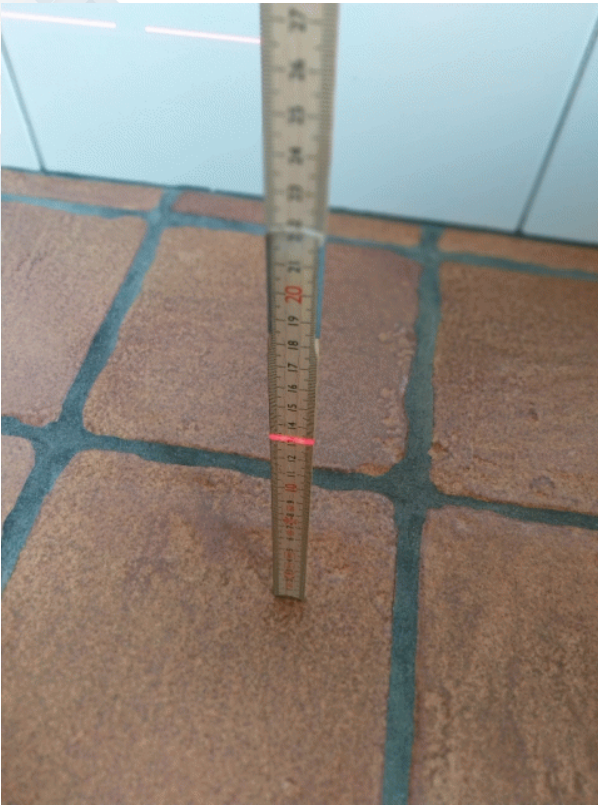
Det ble utført en enkelt test av overflatene, der det registreres ikke tilfredsstillende fall på gulv mot sluk. Sokkel under dusjnisje hindrer overflatevann til å nå sluket ved en eventuell vannlekkasje. Fliser har passert mer enn halvparten av sin forventet levetid. TG2
