Gamle Dalsveg 175, 2032 MAURA

Nøkkelinformasjon	2
Om eiendommen	4
Tilstandsrapport	68
Budskjema	141

Enebolig
Gamle Dalsveg 175
2032 Maura

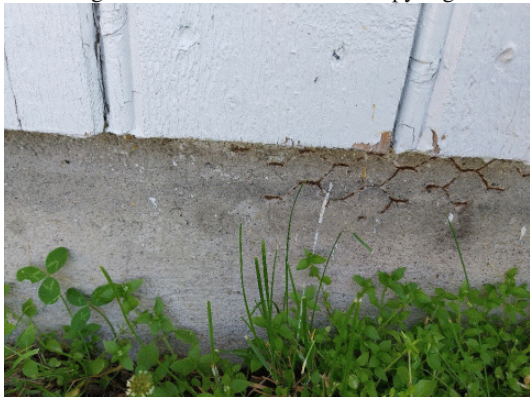
Det er avflassing av maling på enkelt sted og små skader på pusset grunnmur på tilbygg. TG2

Utvendig fuktsikring/drenering er i fra flere årganger og noe fra byggeår.

Grunnet boligens alder kan det være fare for noe fuktighet i grunnmur, dette fordi datidens byggeskikk ikke ble utført med tilfredsstillende fuktsikring, ved bruk av knotteplast og drensrør, lik dagens byggeskikk tilsier.

Det ble målt noe høye fuktverdeier i krypkjeller, dette er en indikasjon på at det ikke ligger tettesjikt (plate) til grunn. TG2

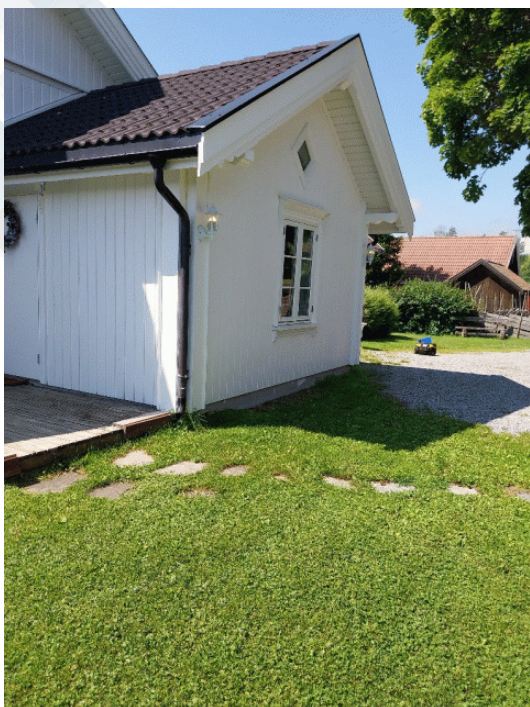
Det er noe skrånet terreng, men rundt tilbygg på fremsiden av boligen er det ikke tilstrekkelig fall fra grunnmur. TG2 Det er viktig at terrenget har hellingsgrad ut fra grunnmuren. Overflatevann skal hurtigst mulig vekk for å unngå unødige fuktbelastninger på utvendig fuktsikring og drenering.

Merknader: Overflatevann skal ikke renne mot vegg/grunnmur. Fallet ut fra bygningen skal være minimum 1:50 i en avstand på minst 3 m fra veggen/grunnmur.

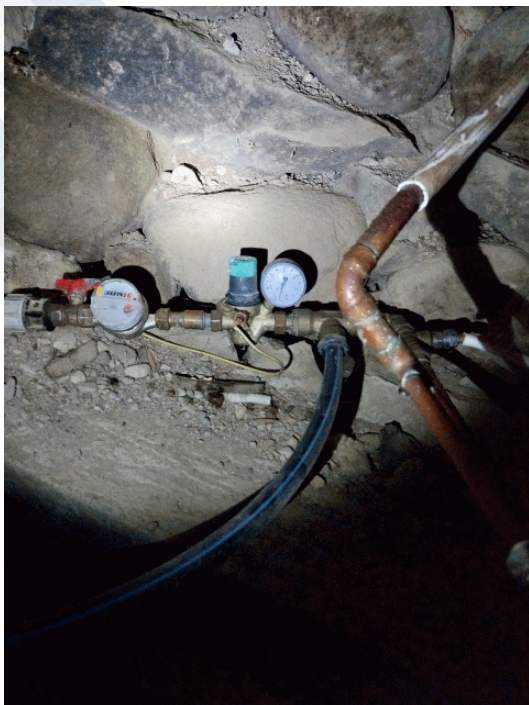
Kraner og avløp i oppvaskbenk og servantskap er testet, uten at det ble registrert noe avdrypp fra vannrør. TG1
 Det er ingen synlig stakeluke innvendig i boligen, hjemmelshaver opplyser om at det finnes stakeluke utvendig. TGIU
 Det er noe korrosjon (irr) på røroppheng på vaskerom. TG2
 Det er mye kondens på vannrør tilførsel under og over vannmåler. TG2
 Ytterligere undersøkelser må gjøres.
