Gamle Dalsveg 175, 2032 MAURA

**Sjelden mulighet! Flott og innholdsrik eiendom med idyllisk beliggenhet. Tomt på 5 mål. Låve på 814 m<sup>2</sup>.**

Enebolig  
Gamle Dalsveg 175  
2032 Maura

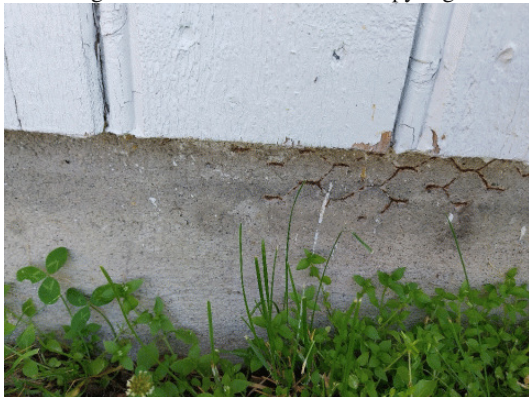
Det er avflassing av maling på enkelt sted og små skader på pusset grunnmur på tilbygg. TG2

Det ble målt noe høye fuktverdeier i krypkjeller, dette er en indikasjon på at det ikke ligger tettesjikt (plate) til grunn. TG2

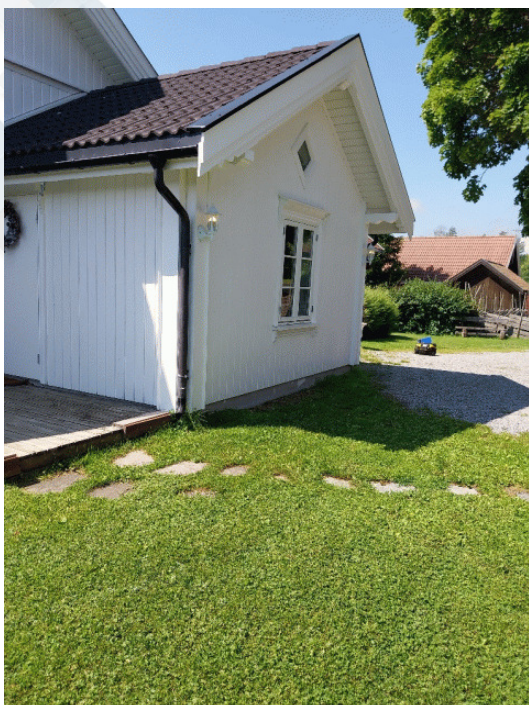
Det er noe skrånet terreng, men rundt tilbygg på fremsiden av boligen er det ikke tilstrekkelig fall fra grunnmur. TG2 Det er viktig at terrenget har hellingsgrad ut fra grunnmuren. Overflatevann skal hurtigst mulig vekk for å unngå unødige fuktbelastninger på utvendig fuktsikring og drenering.

**Merknader:** Overflatevann skal ikke renne mot vegg/grunnmur. Fallet ut fra bygningen skal være minimum 1:50 i en avstand på minst 3 m fra veggen/grunnmur.
